Tilstandsrapport

Enebolig

Honvegen 36 , 2413 ELVERUM

Befaringsdato: 07.05.2026

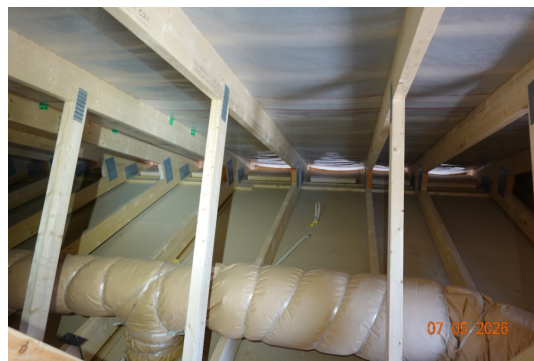
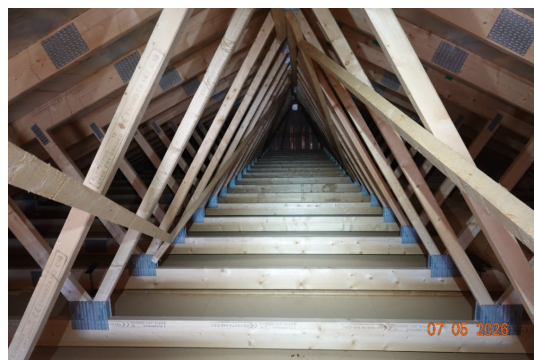
Saltakkonstruksjon.
Fabrikkerte w-takstoler.
Undertak med duk.
Gulvflater med sponplater.
Lufting igjennom ventiler i gavlvegg og ved raft.
Vindskier ved inngang er delvis overflatebehandlet i 2025. Utført av: egeninnsats.

Overbygget takkonstruksjon over inngang.

Understøttet med tresøyler ned på støpte fundamenter.

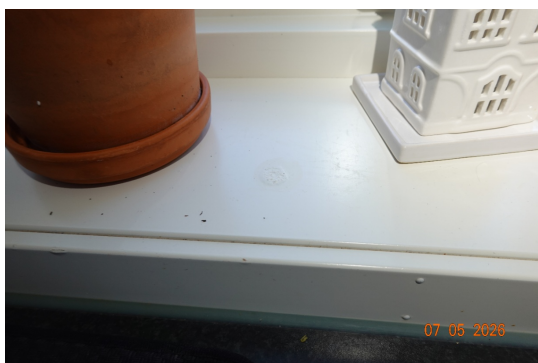
Vinduer

Det er påvist fuktsvelling i utforing til kjøkkenvindu. Ved bruk av fuktmåler ble det ikke registrert unormale verdier. Sannsynligvis etter tidligere vannsøl.

Utforing må skiftes for å lukke avviket. Ettersom det er fra tidligere vannsøl er det ingen konsekvens for videre skadeutvikling.

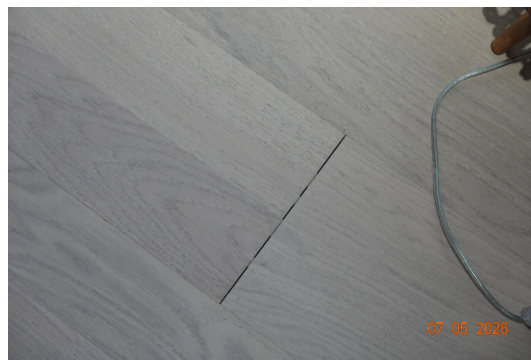
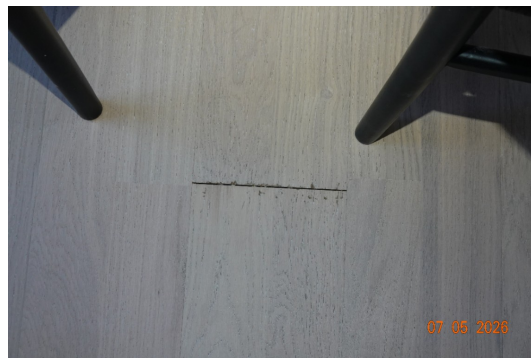
TG 2 Overflater

Det er påvist to glipper i parkett ved kjøkken.

Glippene i parketten bør utbedres for å hindre ytterligere skade.

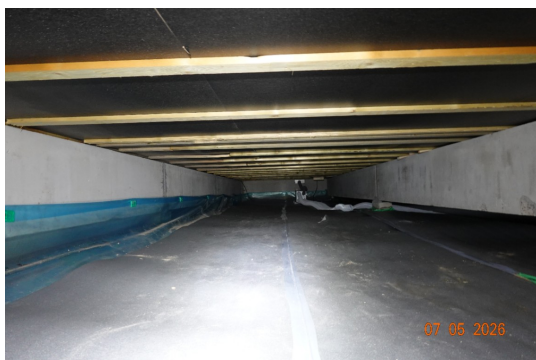
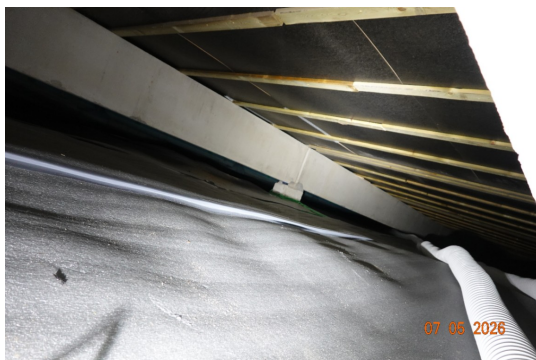
TG 0 Kryp kjeller

Krypkjeller under boligen.
Adkomst til krypkjeller via luke i bod/walk-in closet.
Pålagt folie/plast på terreng.
Fundamentert på støpte punktfundamenter.
Bjelkelaget er understøttet med betongpilarer og betongbjelker (betongelementer).

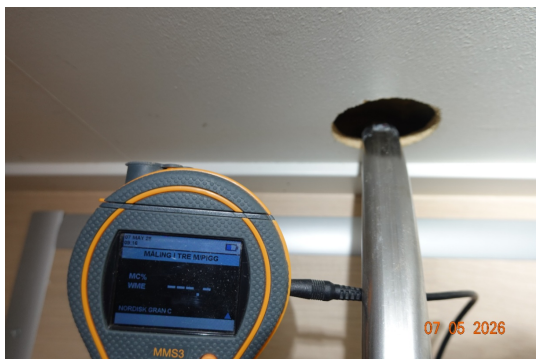
Hulltaking er foretatt nederst på delevegg mot våtsonen. Ved bruk av fuktmåler ble det ikke registrert unormale verdier.

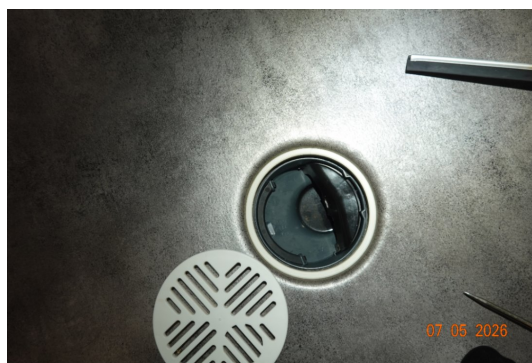
Plastsluk.
