# Tilstandsrapport

Enebolig

Vestre Totenveg 113, 2818 GJØVIK

Befaringsdato: 27.01.2025

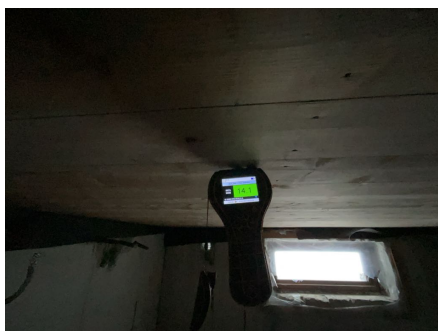
### TG 2 Radon

Takstmannen har ikke kjennskap til radonmåling av boligen, boligen er ikke utført med radonsperre.

- Det bør gjennomføres radonmålinger.
