# Tilstandsrapport

📍 Rødtvetveien 16, 0955 OSLO

# gnr. 90, bnr. 264

Rapportdato: 17.02.2026

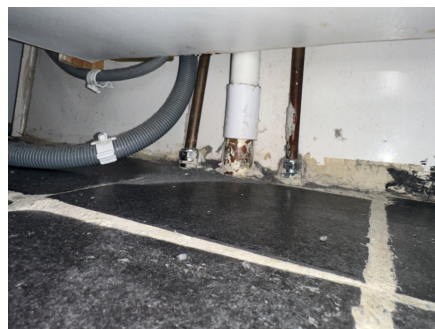
TG settes ut i fra alder på vannrør, da mer enn halvparten av forventet levetid er oppbrukt, samt manglende funksjonalitet på stoppekran.

Eldre kobberør i kjøkkenbenk

Eldre kobberør på bad.

Tiltak: Følg forskriftene og bytt til moderne rør (rør-i-rør) ved renovering for å unngå fremtidige problemer.

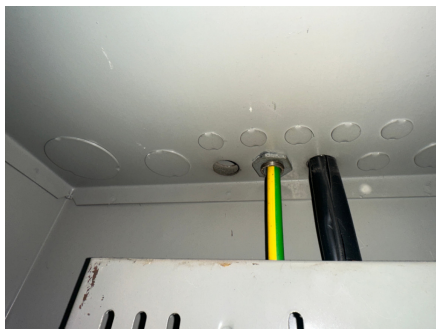
Hull i sikringsskap

Ved manglende dokumentasjon samt eldre el-anlegg, anbefaler takstmann alltid en gjennomgang av EL-fagmann.  
Dette for å utelukke feil på anlegget, som takstmann ikke har kompetanse til å oppdage ved visuell befarings.  
Ved feil på el-anlegg kan det oppstå kortslutninger, som igjen kan medføre til brann.  
Utbedring av feil på el-anlegg, kan medføre til høye kostnader.  
Hull i sikringsskap må tettes med godkjent brannhemmende masse.
