# Tilstandsrapport

Boligbygg med flere boenheter

Storveien 31 C, 1816 SKIPTVET

Befaringsdato: 15.01.2026

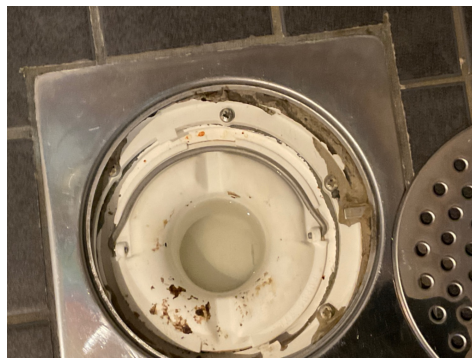
#### ! TG 0 Sluk, membran og tettesjikt

Våtrommet har et plastsluk fra byggeåret. Visuell kontroll bekrefter at det er benyttet smøremembran, hvor slukmansjetten ligger fastklemt under klemring. Utførelsen er dokumentert.

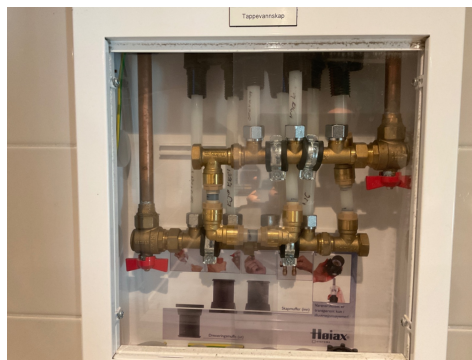
Vurderingen av vannledninger er utført ved visuell inspeksjon av tilgjengelige føringer og tilkoblinger, samt registrering av rørtype, materiale og alder der dette har vært mulig å fastslå. Undersøkelsen omfatter ikke-destruktive metoder, og det er ikke foretatt åpning av konstruksjoner eller skap som krever inngrep. Skjulte rørføringer i vegger, gulv eller sjakter er ikke inspisert. For rør-i-rør-systemer er vurderingen basert på tilgjengelig fordelerskap, inkludert kontroll av skapavløp og merking av rør. Det er kontrollert om anlegget har lett tilgjengelig og merket hovedstoppekrane, og om krav til lekkasjesikring i rom uten sluk (automatisk lekkasjestopper) er oppfylt. Eventuelle indikasjoner på lekkasje, korrosjon eller avvik fra forskriftsmessig utførelse kontrolleres, og vurderes ut fra alder, utførelse og tilstand.

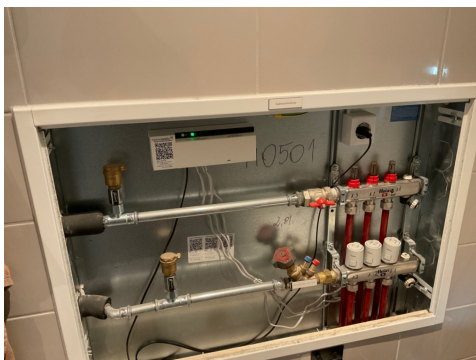
## TG 0 Vannbåren varme

Leiligheten har vannbåren gulvvarme i entré, gang, stue/kjøkken og soverom, med fordelerskap plassert på badet fra byggeår.
