# Tilstandsrapport

Boligbygg med flere boenheter

Brugata 2, 1831 ASKIM

Oppdragsnr.: 21049-1698

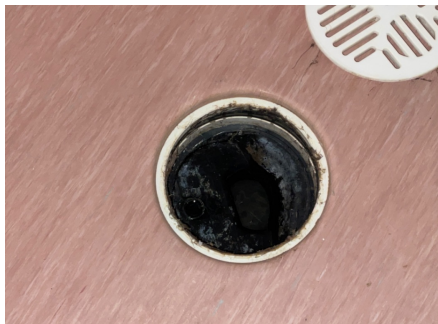
## 2.ETASJE > BAD

### TG IU Tilliggende konstruksjoner våtrom

Badet er prefabrikkert og det er ikke praktisk mulig å gjennomføre boring av hull for fuktsøk. En baderomskabin er en forhåndsprodusert del som settes inn i bygget i stedet for at badet bygges på stedet, ofte som et totalt og ferdig bad.
