Enebolig Bergaveien 8  
Bergaveien 8  
7327 Svorkmo

**Boligens tekniske tilstand:**

Dato: 04/09/2025

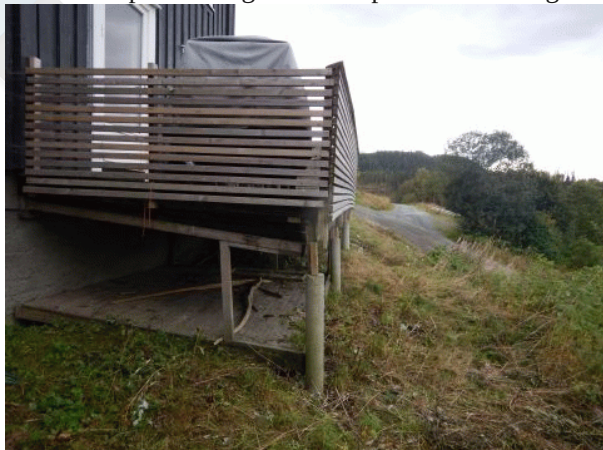
Veranda med utgang fra stue

**Merknader:** Det registreres unormale retningsavvik og planavvik som indikerer svikt i flere søylepunkter. Søylen er skjeve, og verandaen viser tegn til bevegelse og deformasjoner. Overflatebehandling og vedlikehold må påregnes, da det er grønske og svertesopp på rekkverk og gulv. Gulvbord har værslitasje og stedvis fliser. Rekkverk har en høyde på ca. 95 cm, som er under dagens krav på 100 cm. På terrasse med nivåforskjell over 50 cm er rekkverk påkrevd. Det er ikke kontrollert oppkant mot vegg og dør, og det er ikke utført lastberegninger eller dimensjonering. Konstruksjonen fremstår ikke stabil på befaring. Terrasse på bakken beveger seg etter underlaget i takt med årstidene.

| TAKSTMANNENS VURDERING VED TG3: | |
|---|---|
| | <p>Begrunnelse TG3</p> <p>Konstruksjonen har vesentlig svikt ved flere søylepunkter, med skjevheter og planavvik som gir redusert bæreevne. Manglende rekkverkshøyde er et avvik fra gjeldende sikkerhetskrav.</p> <p>Risiko og konsekvens</p> <p>Det foreligger høy risiko for videre svikt og deformasjon. Manglende rekkverkshøyde gir risiko for fallulykker. Konstruksjonen vurderes å ha manglende sikkerhet og funksjon, og utbedring eller fullstendig utskifting bør påregnes.</p> <p>Prisvurdering er avhengig av omfang og utførelse. Det anbefales innhenting av pristilbud</p> |
