# Tilstandsrapport

Selveierleilighet

Gildevangen 10 A, 0585 OSLO

Befaringsdato: 13.01.2025

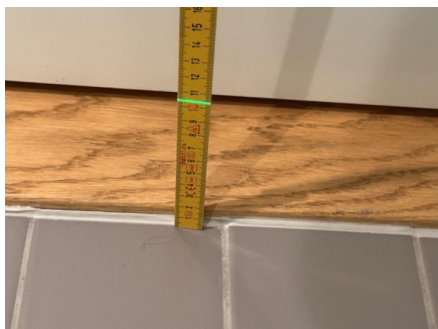
Flislagt gulv med elektriske varmekabler. Det ble målt ca. 23 mm fall fra overkant gulv ved terskel til topp slukrist i dusjsone. Ca. 8 mm fall fra overkant gulv ved terskel til overkant gulv ved dusjsone. Det er utført stikkmålinger av gulvet med krysslaser, mindre svanker/bulinger kan eksistere uten at dette blir registrert.

Merknad: I forskriften er det krav om at lekkasjevann skal ledes til sluk. Tilstrekkelig fall på badegulv skal være min. 25 mm fra overkant slukrist til overkant gulv v/terskel, 1:50 min. 80 cm ut fra sluk, eller fall mot sluk på hele gulvet minimum 1:100 (fallet må være jevnt fordelt i rommet). Våtrommet fungerer med dette avviket.

Fallforhold ca. 104 mm overkant gulv ved terskel

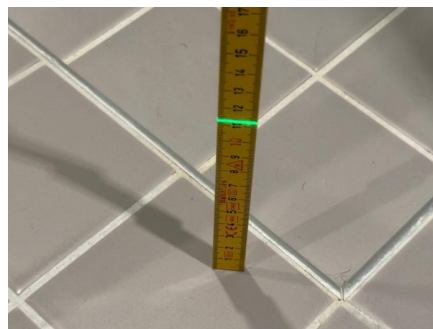
Fallforhold ca. 112 mm overkant gulv ved dusjsone

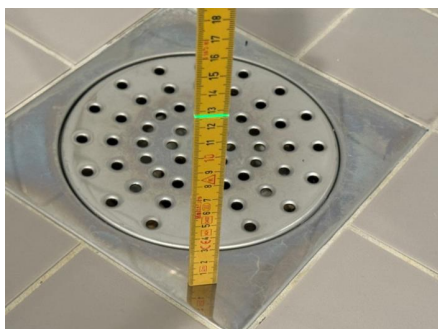
Fallforhold ca. 127 mm topp slukrist i dusjsone

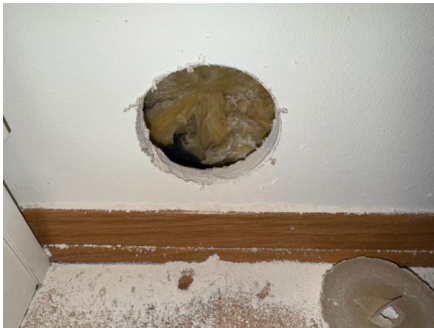
Det ble foretatt hulltaking (73 mm) i tilstøtende soverom. Det ble ikke påvist symptomer på fukt/fuktskader. Måleresultat: Under 10 % (vektprosent). Våtrommet ble i tillegg fuktkontrollert med egnet fuktmålerverktøy (fuktmåler Protimeter MMS). Det ble utført overflatesøk på gulv og vegger i våtrommet.

Hulltaking i tilstøtende soverom

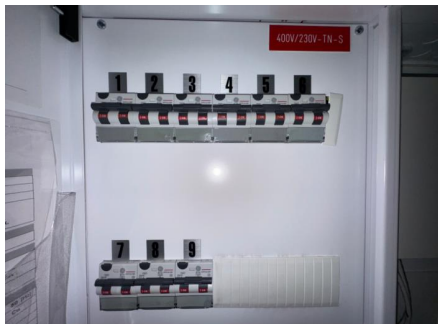
Sikringskapp

Det foreligger ingen eltilsynsrapport de siste 5 år. Det anbefales på generelt grunnlag gjennomgang av det elektriske anlegget ved overtakelse av brukt bolig. En eventuell kontroll må utføres av en autorisert el-takstmann eller en godkjent kontrollør.
