# Tilstandsrapport

Enebolig

Vederstøviga 17, 4580 LYNGDAL

Befaringsdato: 05.05.2025

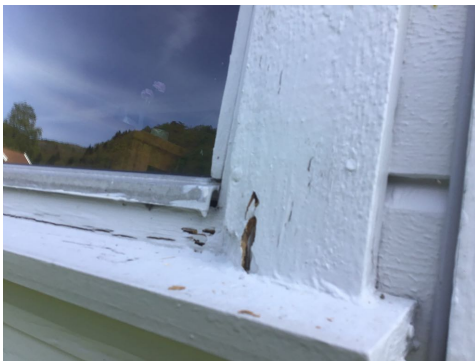
Vinduer har varierende tilstand. Generelt fremstår vinduene med alderstegn og værslitasje og har vedlikeholdsbehov. Enkelte vinduer med fukt/råteskader i vindus karm. Det er registrert skader på vannbrett på vinduer, årsaken vurderes å være fukt/mangelfull vedlikehold. På kjellervinduer i mur er det ikke sålebeslag under vinduer. Dette kan påføre vinduene store fukt belastninger ved opptrekk av fukt via mur, som videre kan medføre fuktskader på vinduskarmer

Fukt/råteskader i nedkant vindu

Det må påregnes noe vedlikehold og at enkelte vinduer må skiftes ut. Det anbefales vedlikehold i løpet av kort tid

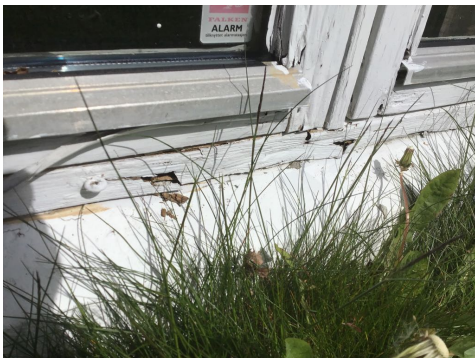
Råteskader i underkant vinduer

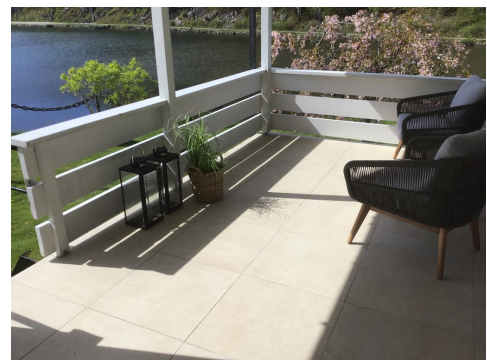
Støpt terrasse med fliser og tre rekkverk ut i fra stue  
Balkong/terrasse med dekke av terrassebord på mark ved garasje.  
Treverk og terrassebord fremstår med normal vær- og aldersslitasje.  
Fundamenteringen er ikke synlig/ikke kontrollert.  
Normalt vedlikehold må påregnes.

Rekkverkshøyde bør endres for å tilfredsstille krav på byggemeldingstidspunktet.

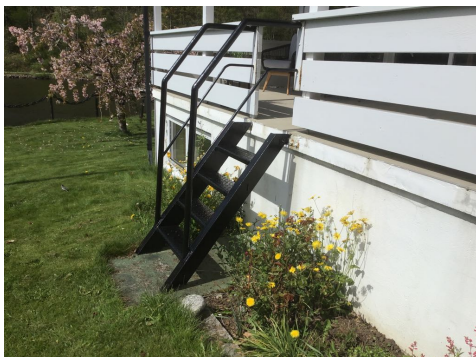
Utvendig støpt terrasse til inngangsdør og ned til kjelleren med smijerns rekkverk.  
Smijerns trapp fra terrasse

- Åpninger i rekkverk må endres for å tilfredsstille krav på byggemeldingstidspunktet.

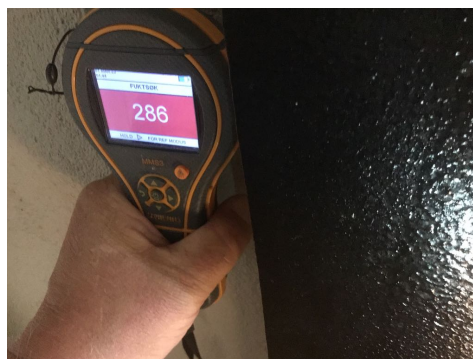
- Det er påvist indikasjoner på noe fuktgjennomtrenging inn i kjellermur.

- Det påviste fuktnivå gir grunn til å overvåke konstruksjonen jevnlig for å se utvikling over tid, og eventuelt foreta tiltak for å unngå fuktskader.

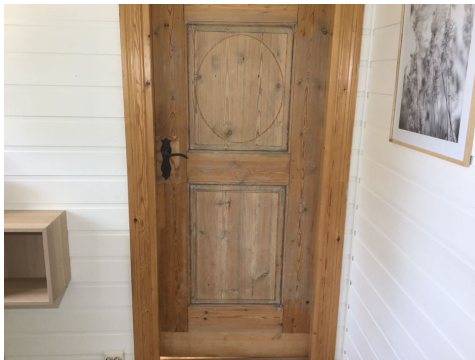
Dør mellom kjøkken og gang

- Det er avvik:

Det bør foretas tiltak på enkelte dører.

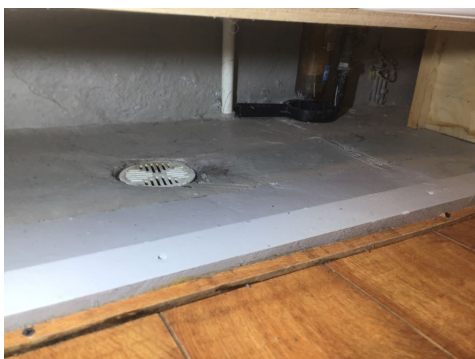
- Det er mulighet for at det kan forekomme vannlekkasje på våtrommet hvor vann ikke vil gå til sluk.

- Det bør etableres avrenning inn til sluk for hele våtrommet.

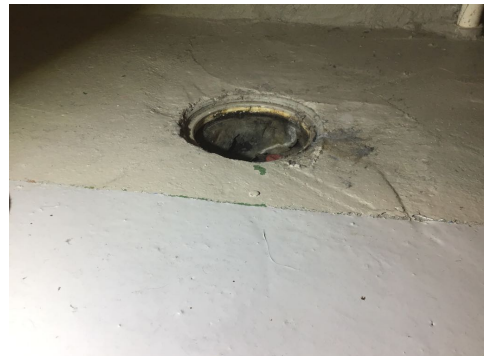
- Det må etableres tilfredsstillende membran/tettesjikt i våtrommets våtsone. Alle forhold med tettesjikt, våtsone, sluk m.m. må dokumenteres. Manglende membran/tettesjikt medfører risiko for lekkasjer og fukt i konstruksjonen.

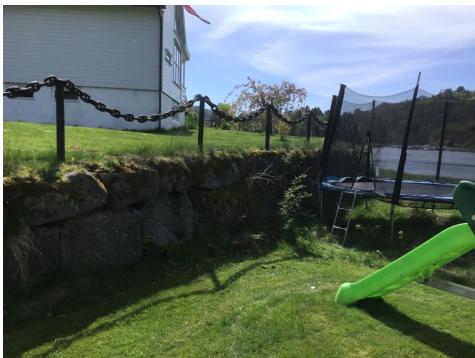
Forstøtningsmur i naturstein kjetting som rekkverk

- Rekkverk/annen sikring på forstøtningsmur må settes opp/utbedres.

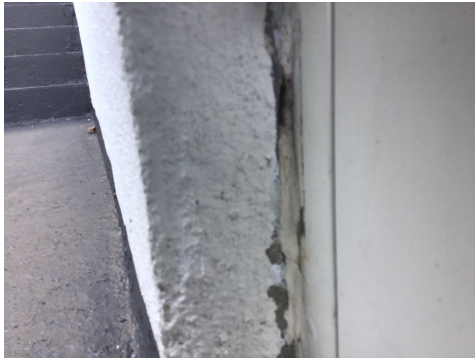
Utettheter langs dørkar

Lokalt tiltak må gjøres
