Vederstøviga 17, 4580 LYNGDAL

**Lyngdal/Gitlevåg - Fantastisk flott  
strandeendom med mange  
muligheter! Solrik tomt med  
båthus+båtplass!**

# Tilstandsrapport

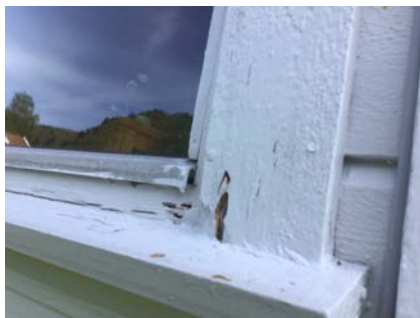
Vinduer har varierende tilstand. Generelt fremstår vinduene med alderstegn og værslitasje og har vedlikeholdsbehov. Enkelte vinduer med fukt/råteskader i vindus karm. Det er registrert skader på vannbrett på vinduer, årsaken vurderes å være fukt/mangelfull vedlikehold. På kjellervinduer i mur er det ikke sålebeslag under vinduer. Dette kan påføre vinduene store fukt belastninger ved opptrekk av fukt via mur, som videre kan medføre fuktskader på vinduskarmer

Fukt/råteskader i nedkant vindu

Det må påregnes noe vedlikehold og at enkelte vinduer må skiftes ut. Det anbefales vedlikehold i løpet av kort tid

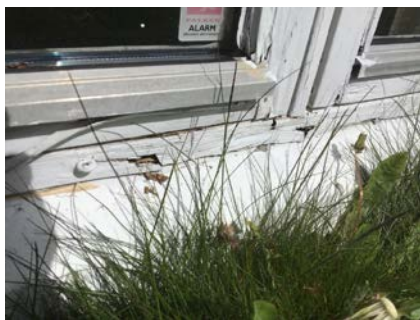
Råteskader i underkant vinduer

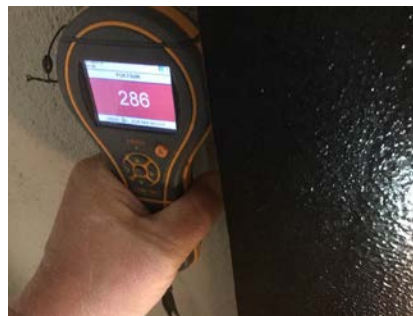
Det blitt gjort fukt søk på overflater i kjeller på vegger og gulv med påviste avvik

- Det er påvist indikasjoner på noe fuktgjennomtrenging inn i kjellermur.

- Det påviste fuktnivå gir grunn til å overvåke konstruksjonen jevnlig for å se utvikling over tid, og eventuelt foreta tiltak for å unngå fuktskader.

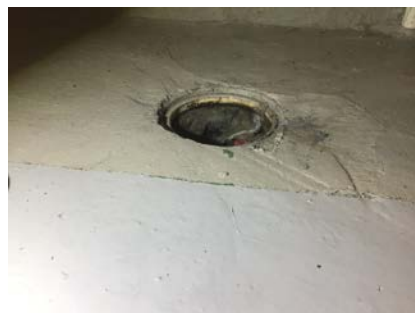
Det er påvist indikasjoner på fukt i murvegg

- Det er mulighet for at det kan forekomme vannlekkasje på våtrommet hvor vann ikke vil gå til sluk.

- Det må etableres tilfredsstillende membran/tettesjikt i våtrommets våtsone. Alle forhold med tettesjikt, våtsone, sluk m.m. må dokumenteres. Manglende membran/tettesjikt medfører risiko for lekkasjer og fukt i konstruksjonen.
