# Tilstandsrapport

Enebolig

Høgevollstubben 9, 4327 SANDNES

Befaringsdato: 08.10.2025

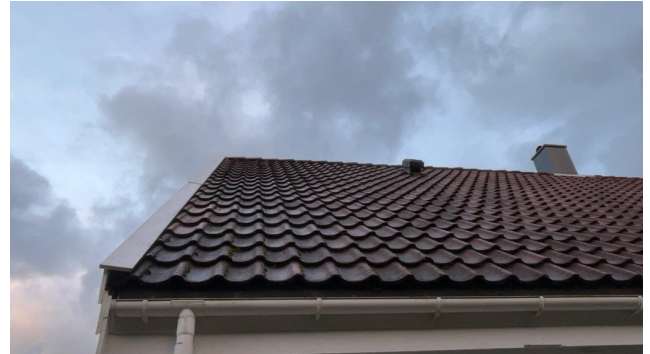
- Når takteking og undertak begynner å bli gamle, øker risikoen for lekkasjer, noe som kan føre til omfattende og kostbare reparasjoner av underliggende konstruksjoner dersom en ikke foretar tiltak på konstruksjonene før dette oppstår.
- Tidspunkt for utskiftning av takteking nærmer seg.
- Lokal utbedring må utføres.
- Tidspunkt for utskiftning av undertak nærmer seg.

Det anbefales å fjerne mose og utføre jevnlig vedlikehold av taktekingen for å forlenge levetiden og redusere risikoen for fuktskader og frostsprengning.

Siden mer enn halvparten av forventet brukstid er passert på både takteking og undertak, bør det påregnes økt behov for tilsyn og eventuelle lokale utbedringer for å unngå lekkasjer og følgeskader på underliggende konstruksjoner.

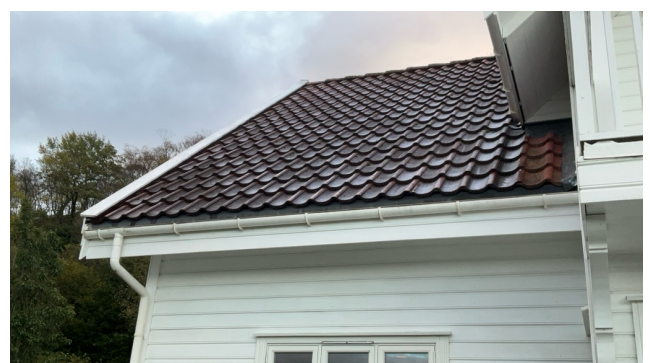
### ! TG 2 Nedløp og beslag

- Mer enn halvparten av forventet brukstid er passert på renner/nedløp/beslag.
- Det er avvik:

- Overvåk tilstanden jevnlig. For å få tilstandsgrad 0 eller 1 må beslag/renner/nedløp skiftes ut, men tidspunktet for når dette er nødvendig er vanskelig å si noe om.
- Tiltak:

Det anbefales å montere snøfangere over gangareal for å unngå skader som følge av snøras fra taket. Manglende snøfangere kan medføre økt risiko for personskader og skade på eiendom ved snø- og isras.

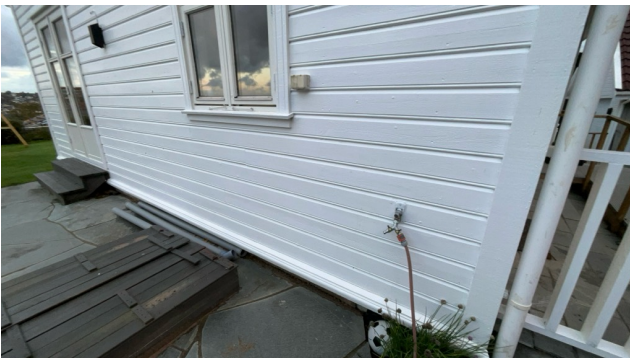
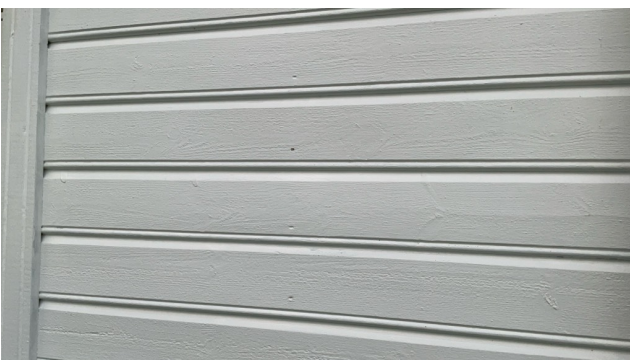
### ! TG 2 Veggkonstruksjon

- Det er avvik:

Spikerpistolen bør justeres for å unngå dype innslag. Dype hull bør fylles med linoljekitt eller akrylbasert fugemasse før overflatebehandling. Meget dype innslag bør behandles med sopphemmende middel og grunnes med flere strøk oljegrunning før hullene fylles.

Dersom dette ikke utbedres, kan det føre til økt risiko for fuktinntrengning og soppdannelse, samt redusert levetid og estetisk forringelse av kledningen.

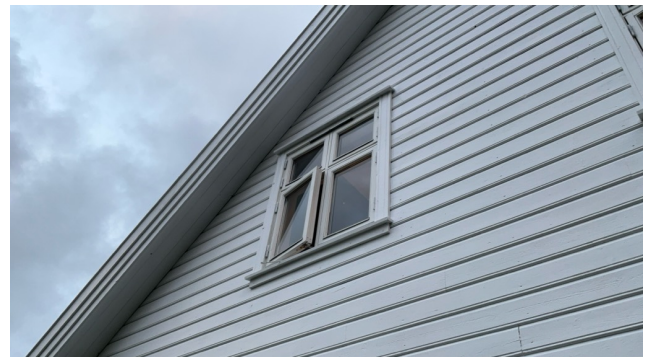
Det er registrert to vinduer med punkterte glass i en tidlig fase og det er registrert begynnende råteskader i et vindu.

Punktert glass.

Punkterte glassruter bør byttes for å forhindre varmetap og redusert isolasjonsevne.

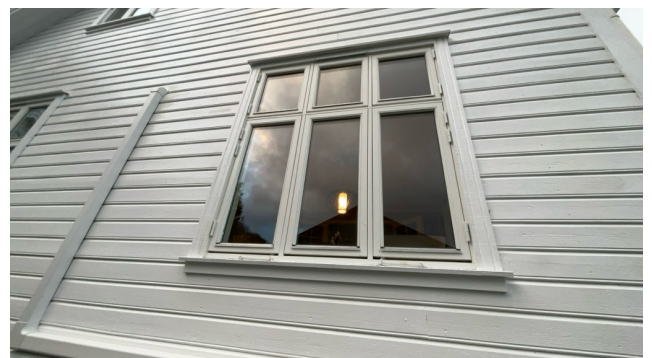
Punktert glass i midtglasstet.

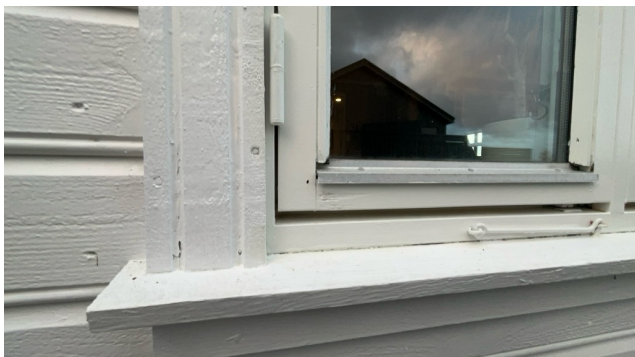
Litt råte i rammen.

Vindu med råteskade må skiftes ut eller utbedres for å hindre videre utvikling av skaden.

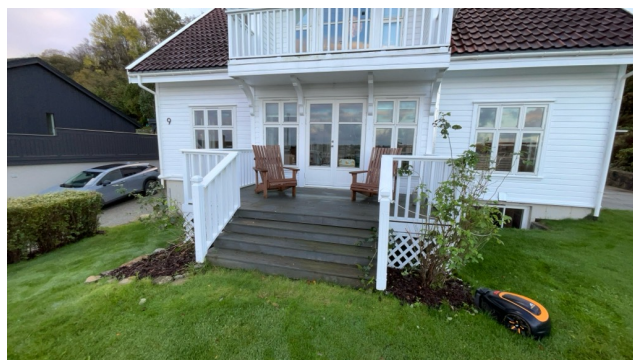
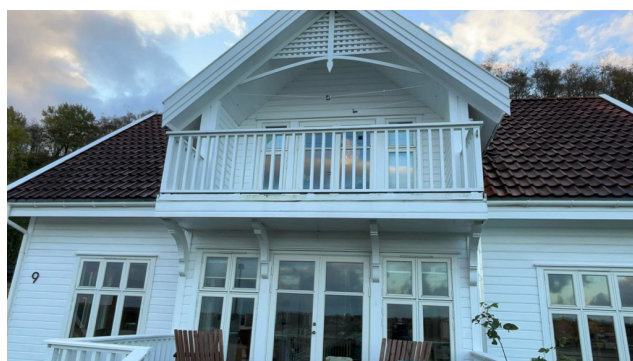
## ! TG 2 Balkonger, terrasser og rom under balkonger

- Balkong/terrasse ligger over innredede boligrom, usikker konstruksjon. Konstruksjonsutforming gir økt fare for skader.
- Balkong ut fra 2. etasje er dekket med glassfiber.

Tidspunkt for utskiftning av tettesjikt/membran nærmer seg ut ifra alder på dagens tekking.

Det bør vurderes å skifte ut eller oppgradere membran/tettesjikt for å redusere risikoen for fukt- og vannskader i underliggende boligrom, da dagens konstruksjon og utførelse gir økt fare for slike skader.

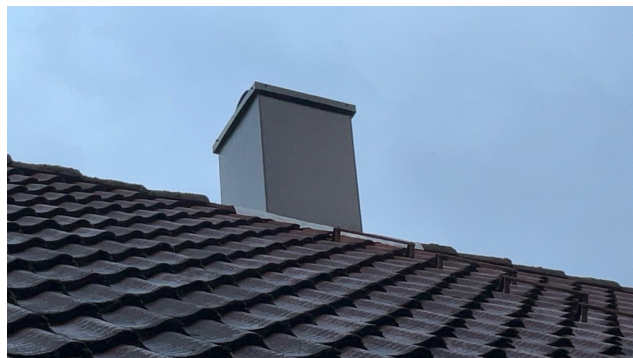
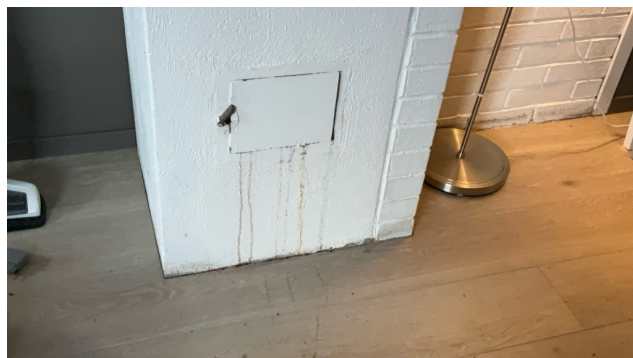
Manglende ildfast plate øker risikoen for brann ved eventuelle glør eller aske som faller ut under feiing.

Det bør monteres ildfast plate under feieluken i kjelleren for å oppfylle krav til brannsikkerhet.

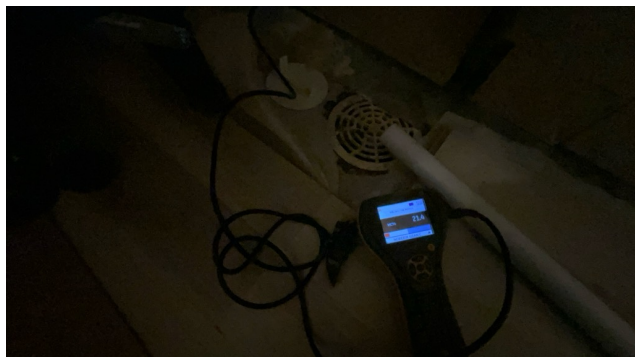
### ! TG 3 Rom Under Terreng

Gulvet har plater. Veggene har plater. Hulltaking er foretatt og det er påvist avvik i konstruksjonen. Hulltaking er foretatt i bod mot grunnmur. Fuktkvotemåling (vekt%) i konstruksjonen ble målt til 21 %.

- Det er gjennom hulltaking påvist høyt fuktnivå inne i trekonstruksjonen i hulltakingen, men ikke påvist fuktskader i dette området. Høy luftfuktighet kan over tid føre til muggvekst eller sverting av materialer. Samtidig kan materialer og konstruksjoner bli ødelagt.

Oppbygningen med plastfolie på innsiden av isolasjonen er en kjent risikokonstruksjon, og det er økt fare for muggvekst, sopp og skader på materialer dersom fuktproblemet vedvarer.

Det anbefales å overvåke fuktnivået i konstruksjonen jevnlig for å avdekke eventuell utvikling av fuktskader.

Videre undersøkelser og eventuelle utskifting av organiske materialer i vegger under terreng bør vurderes for å redusere risikoen for fremtidige skader.

**Kostnadsestimat: 100 000 - 300 000**

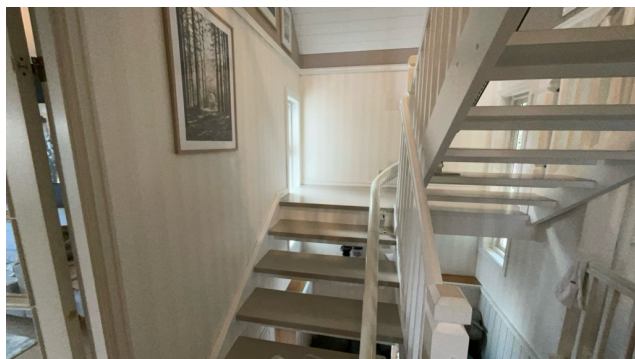
## ! TG 2 Innvendige trapper

- Håndløper må monteres på vegg for å tilfredsstille krav på byggetidspunktet.

Håndløper bør monteres på vegg for å redusere risikoen for fallulykker og for å ivareta sikkerheten ved bruk av trappen.

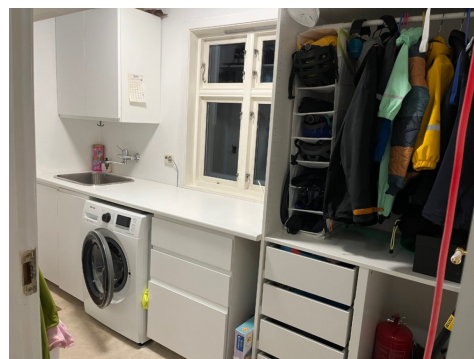
### 1. ETASJE > VASKEROM

- Manglende oppgradering av våtrommet medfører høy risiko for at konstruksjonene ikke vil tåle vanlig bruk av vann eller lekkasjer. Selv om det er dusjkabinett, er det fortsatt en betydelig risiko for at våtrommets konstruksjoner ikke tåler lekkasjer. Dette kan føre til fuktskader på tilstøtende konstruksjoner.

Kostnadsestimat: 50 000 - 100 000

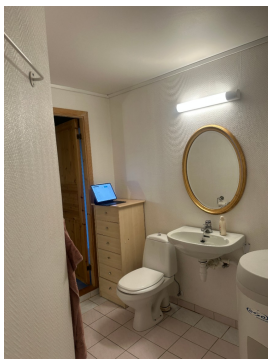
### 2. ETASJE > BAD

- Manglende oppgradering av våtrommet medfører høy risiko for at konstruksjonene ikke vil tåle vanlig bruk av vann eller lekkasjer. Selv om det er dusjkabinett, er det fortsatt en betydelig risiko for at våtrommets konstruksjoner ikke tåler lekkasjer. Dette kan føre til fuktskader på tilstøtende konstruksjoner.

- Manglende oppgradering av våtrommet medfører høy risiko for at konstruksjonene ikke vil tåle vanlig bruk av vann eller lekkasjer. Dette kan føre til fuktskader på tilstøtende konstruksjoner.
- Våtrommet har behov for omfattende oppgraderinger. For å sikre en løsning som oppfyller gjeldende krav, bør tettesjikt, sluk og røropplegg oppgraderes og dokumenteres.

**Kostnadsestimat: 100 000 - 300 000**

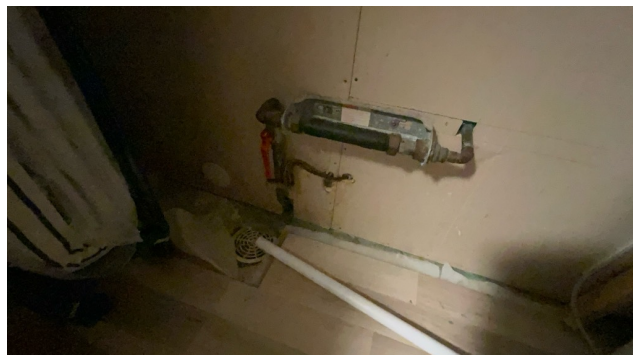
#### TG 2 Vannledninger

- Det er ikke behov for utbedringstiltak siden anlegget fungerer i dag, men ut ifra alder kan skader plutselig oppstå på eldre anlegg.

Konsekvensen av å ikke utbedre kan være økt risiko for lekkasjer og vannskader.

Det anbefales å vurdere utskiftning av vannledningene, da mer enn halvparten av forventet brukstid er passert.

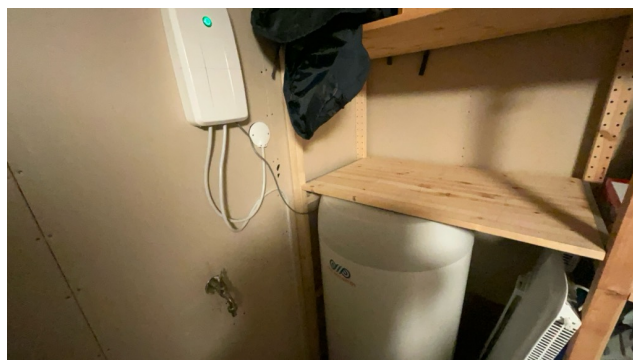
#### TG 2 Avløpsrør

- Det er ikke behov for utbedringstiltak siden anlegget fungerer i dag, men ut ifra alder kan skader plutselig oppstå på eldre anlegg.

Det anbefales å vurdere utskiftning av avløpsrørene, da mer enn halvparten av forventet brukstid er passert. Konsekvensen av å ikke utbedre kan være økt risiko for lekkasjer og skader på omkringliggende konstruksjoner.

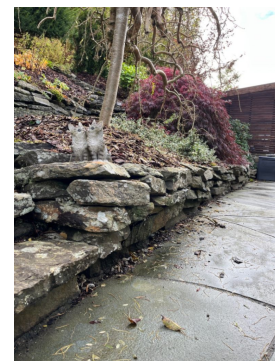
### TG 3 Forstøtningsmurer

- Det er påvist større sprekker og/eller skjevheter i muren.

Muren bør utbedres for å hindre ytterligere utglidning og skader. Dersom tiltak ikke iverksettes, kan det oppstå økt risiko for at muren kollapser eller at omkringliggende masser forskyver seg, noe som kan medføre skade på eiendom og omgivelser.

**Kostnadsestimat: 10 000 - 50 000**

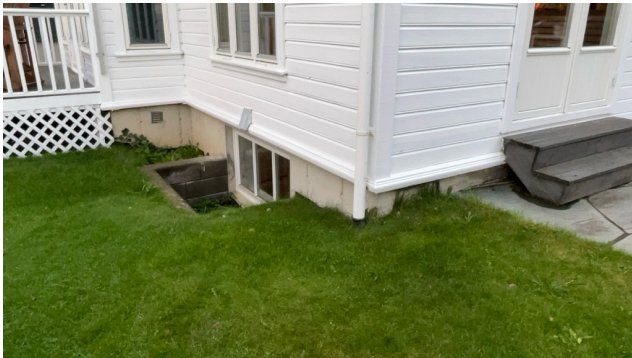
### TG 3 Terrengforhold

Eiendommen ligger i skrånende terreng.

Terrenget bør justeres slik at det etableres tilstrekkelig fall bort fra bygningen, for å hindre at overflatevann ledes inn mot muren. Dersom tiltak ikke iverksettes, er det økt risiko for fuktskader på grunnmur og innvendige konstruksjoner, noe som kan føre til kostbare reparasjoner og dårligere inneklima.

**Kostnadsestimat: 10 000 - 50 000**
