# Tilstandsrapport

📍 Nylundsveien 42 , 5162 LAKSEVÅG

# gnr. 157, bnr. 185, snr. 14

Rapportdato: 22.01.2026

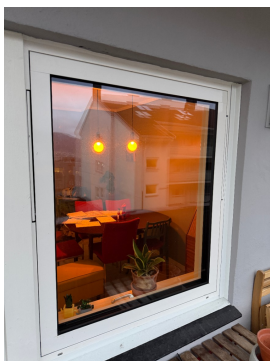
### TG 1 Vinduer

Bygningen har malte trevinduer med 2-lags glass, alu belsag utvendig. Sameiets vedlikeholdsplikt omfatter denne bygningsdelen

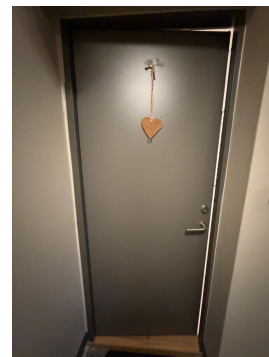
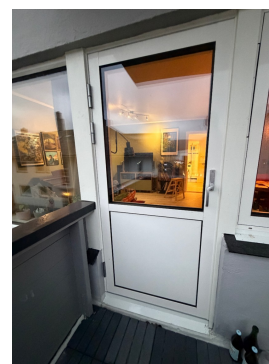
### TG 1 Dører

Bygningen har malt balkongdør i tre - alu kledd utvendig og brann- og lydklassifisert entrédør.

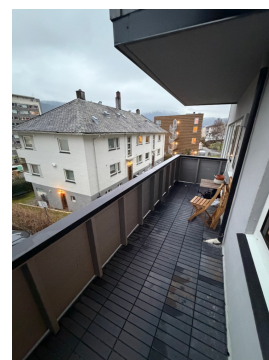
### TG 1 Balkonger, terrasser og rom under balkonger

Balkong med tilkomst fra stue, oppmålt til 8.3m2

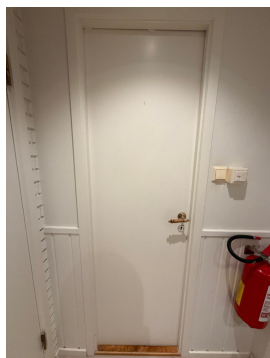
## TG 1 Innvendige dører

Innvendig har boligen malte glatte dører.

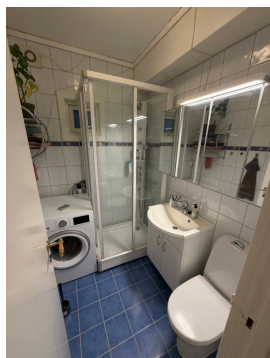
Bad fra 2000, innredning fra 2017.

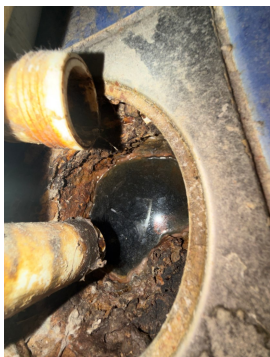
## TG 2 Sluk, membran og tettesjikt

Det er eldre soilsluk og smøremembran med ukjent utførelse.

- Mer enn halvparten av forventet brukstid er passert på membranløsningen.
- Mer enn halvparten av forventet brukstid er passert på slukløsningen.

Smøremembran har en naturlig aldriingsprosess i form av kjemisk uttørking. Normal forventet levetid på smøremembran er 10-20 år. Ved videre bruk av tett dusjkabinett vil badet kunne vare i flere år enn den antatte gjenstående levetiden.

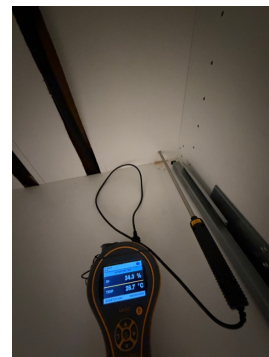
### ! TG 0 Tilliggende konstruksjoner våtrom

Hulltaking er foretatt uten å påvise unormale forhold. Hulltaking er foretatt fra kjøkken. RH i vegg ble målt til 34,3%, ingen utslag ved måling i overflater i veggkonstruksjonen.

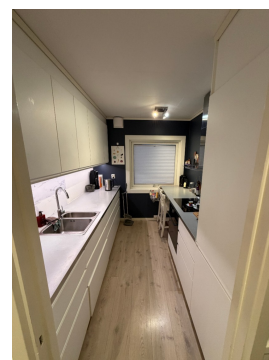
### ! TG 1 Overflater og innredning

Kjøkkenet har innredning fra 2016, glatte fronter med gripekant. Benkeplaten er av laminat. Det er kjøøl/fryseskap, oppvaskmaskin, platetopp og stekeovn.

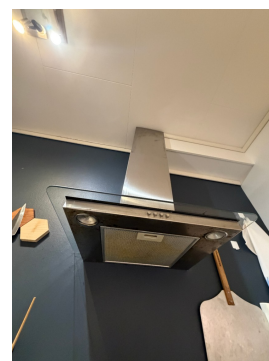
### ! TG 1 Avtrekk

Det er kjøkkenventilator med avtrekk.

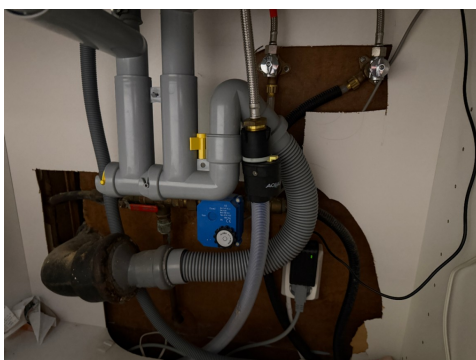
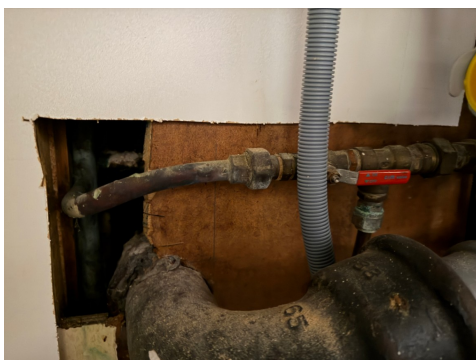
### ! TG 2 Vannledninger

Innvendige vannledninger er av kobber, det er lagt opp rør i rør til vask på kjøkken og bad.

- Mer enn halvparten av forventet brukstid er passert på innvendige vannledninger.

- I forbindelse med oppgradering av våtrom vil det være naturlig med utskifting av rør.

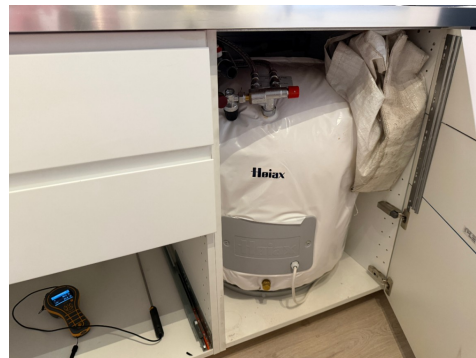
## TG 1 Varmtvannstank

Varmtvannstanken er på ca. 110 liter. Plassert i skap på kjøkkenet. Bereder er datert 2016
