# Tilstandsrapport

Rekkehus

Stemveien 5B , 4016 STAVANGER

Befaringsdato: 26.02.2026

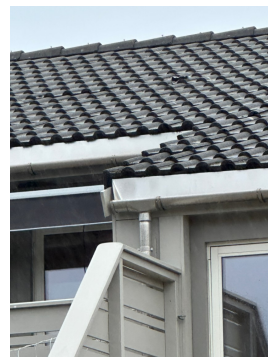
Taktekkingen er av betongtakstein. Taket er besiktiget fra bakkenivå. Siden taket (takkonstruksjon, taktekking og skorstein) kun er observert fra bakkenivå, er vurderingen begrenset av dette. Det er ikke sikkerhetsmessig forsvarlig å bevege seg ut på taket eller observere fra stige. Selv om det ikke er avdekket skader under befaringen, betyr ikke dette at det ikke foreligger skader som en besiktigelse på taket kan avdekke. Vær oppmerksom på denne risikoen. En undersøkelse av taket kan utføres av en fagperson under tilstrekkelige sikkerhetsforhold.

- Overvåk tilstanden jevnlig. For å få tilstandsgrad 0 eller 1 må tekkingen skiftes ut, men tidspunktet for når dette er nødvendig er vanskelig å si noe om.
- Når taktekking og undertak begynner å bli gamle, øker risikoen for lekkasjer, noe som kan føre til omfattende og kostbare reparasjoner av underliggende konstruksjoner dersom en ikke foretar tiltak på konstruksjonene før dette oppstår.

Det anbefales å overvåke takets tilstand jevnlig og vurdere nærmere undersøkelse av taket av fagperson under sikre forhold, da mer enn halvparten av forventet brukstid for både taktekking og undertak er passert.

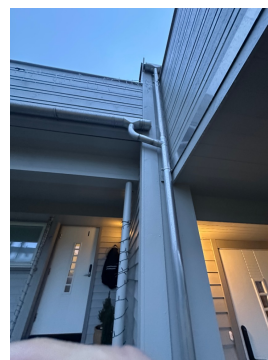
### TG 1 Nedløp og beslag

Renner og nedløp i aluminium.

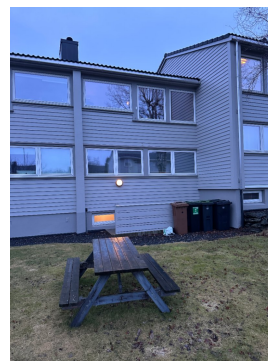
### TG 1 Veggkonstruksjon

Veggene har bindingsverkskonstruksjon fra byggeår. Fasade/kledning har liggende bordkledning.

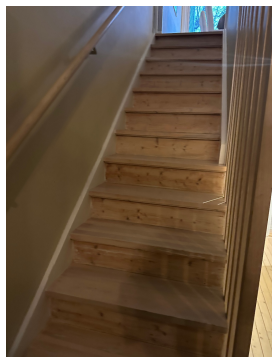
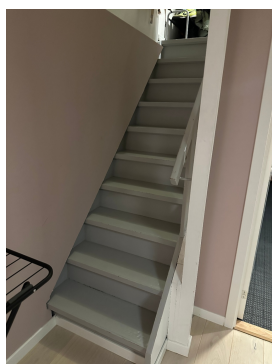
## TG 2 Innvendige trapper

Det må utvises forsiktighet ved ferdsel i trappen for å unngå fallskader.

Bratt, smal trapp til kjeller.

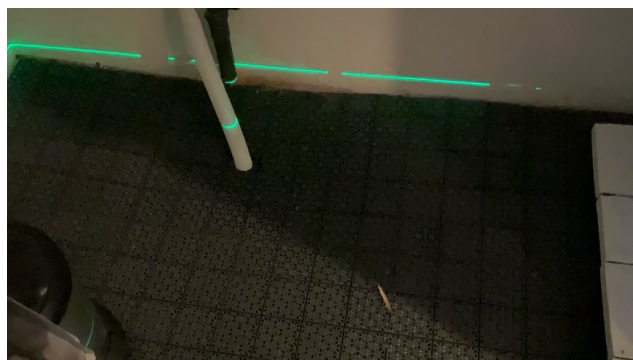
## TG 3 Sluk, membran og tettesjikt

- Eldre sluk av støpejern er ofte utsatt for rust som kan medføre lekkasjer. Eventuelle lekkasjer kan medføre fuktskader på tilliggende konstruksjoner.

Manglende membran og eldre sluk medfører høy risiko for lekkasjer og fuktskader i konstruksjonen, noe som kan føre til omfattende og kostbare reparasjoner.

Originalt sluk er under plastbelegg.

Det bør etableres nytt sluk og tettesjikt/membran for å sikre tilfredsstillende fuktsikring.

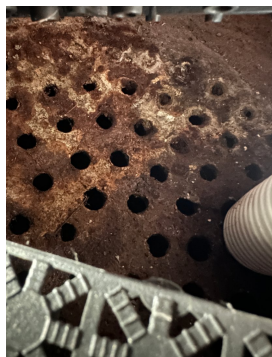
Originalt soilsluk.

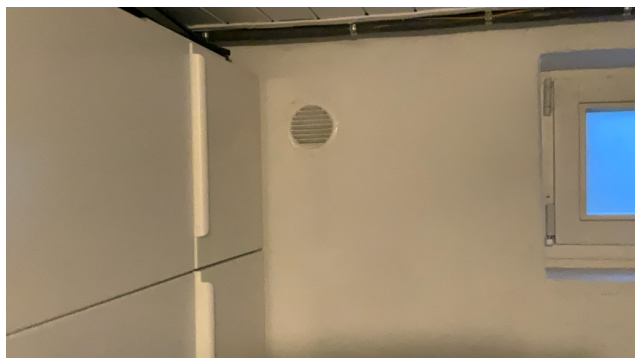
- Dersom avviket ikke utbedres vil det være fare for dårlig luftskifting og resultere i høy luftfuktighet og utvikling av skader.
- Dårlig ventilasjon på et våtrom kan føre til alvorlige konsekvenser som fuktskader og muggvekst.
- Elektrisk avtrekksvifte bør monteres for å lukke avviket.

Manglende tiltak kan føre til dårlig luftkvalitet, økt fuktbelastning og risiko for mugg- og råteskader.

Det anbefales å montere mekanisk avtrekk for å forbedre luftutskiftingen i rommet.

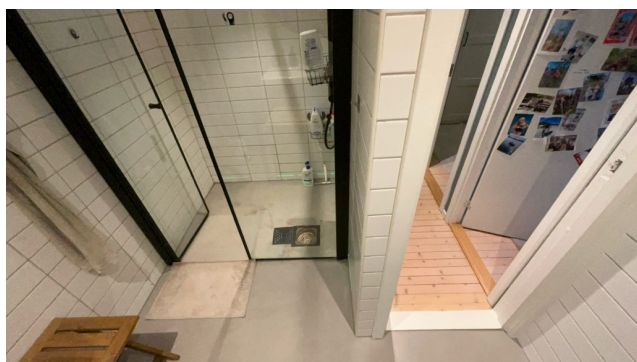
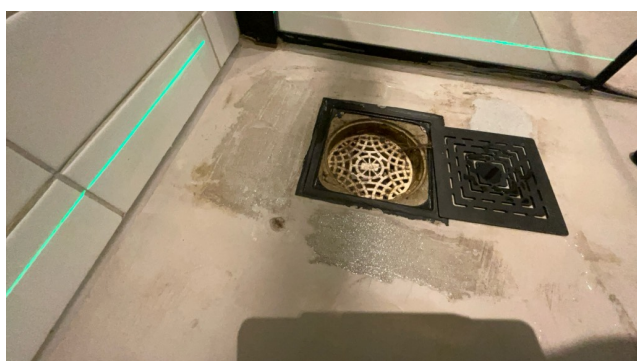
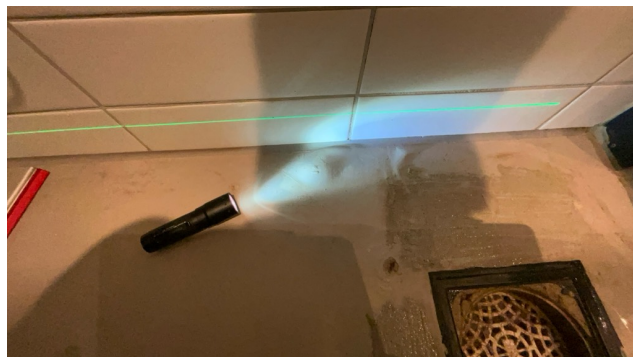
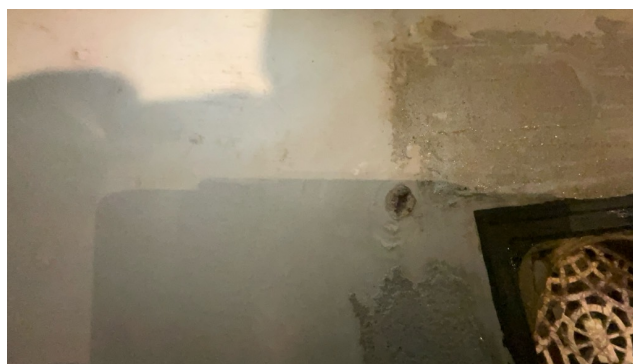
- Det er påvist at høydeforskjell fra topp slukrist til gulv/synlig topp membran ved dørterskel er mindre enn 25 mm.
- Det er påvist avvik i fallforhold til sluk i forhold til krav i forskrift på byggetidspunktet.
- Overflaten har fuktskade

- Til tross for avviket i fall/høydeforskjell til sluk, vil gulvet fortsatt kunne lede vann mot sluket, men med redusert effektivitet. Dette kan potensielt øke risikoen for vannansamling i enkelte områder av badet.
- Et bad med manglende/ redusert fall til sluk blir mindre funksjonelt og sikkert for brukeren. Dette kan medføre stående vann på gulvet, vann som ikke ledes effektivt til sluket, økt risiko for at vann renner ut av rommet og redusert sklisikkerhet på gulvet.
- Dersom det ikke gjøres tiltak, kan dette medføre oppfukning, oppsvelling og forringelse av materialer over tid og fuktskader på tilstøtende konstruksjoner.

Skaden på gulv ved sluket i dusjen er kun i overflaten, det er ikke registrert skader på underliggende tettesjikt.

Det bør utbedres fallforhold til sluk for å sikre tilfredsstillende avrenning av vann og redusere risiko for fuktskader i konstruksjonen. Gjenstående vann på gulvet kan føre til økt fare for lekkasjer og ytterligere skader på omkringliggende bygningsdeler.

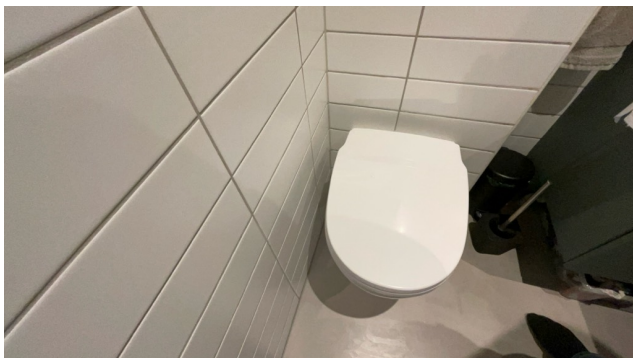
Toalettet er montert nær veggen, ca. 25 cm fra vegg til senter på toalettet, anbefalt avstand er ca. 40 cm.

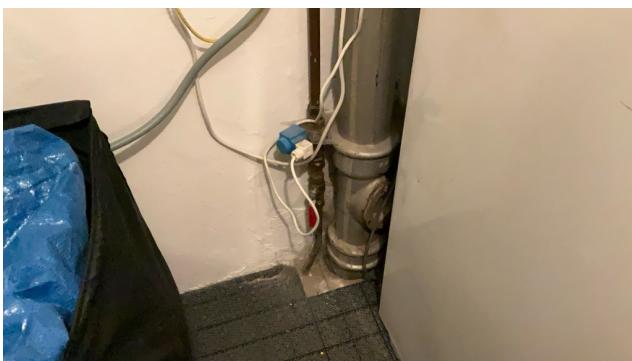
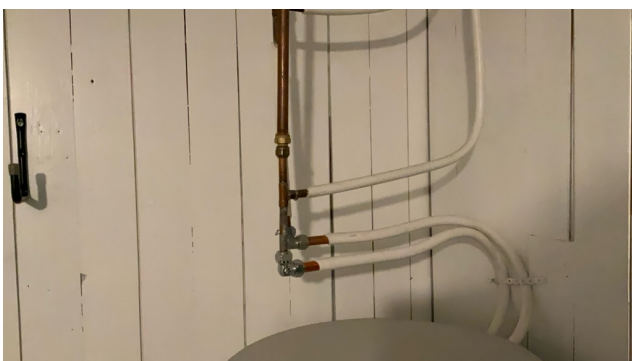
## ! TG 2 Vannledninger

- Det er ikke behov for utbedringstiltak siden anlegget fungerer i dag, men ut ifra alder kan skader plutselig oppstå på eldre anlegg.
- I forbindelse med oppgradering av våtrom vil det være naturlig med utskiftning av rør.

Konsekvensen av å ikke utbedre er økt risiko for lekkasjer eller andre skader på grunn av alder, noe som kan føre til vannskader på bygningen.

Det anbefales å få vannledningene kontrollert av fagperson, og eventuelt vurdere utskiftning.

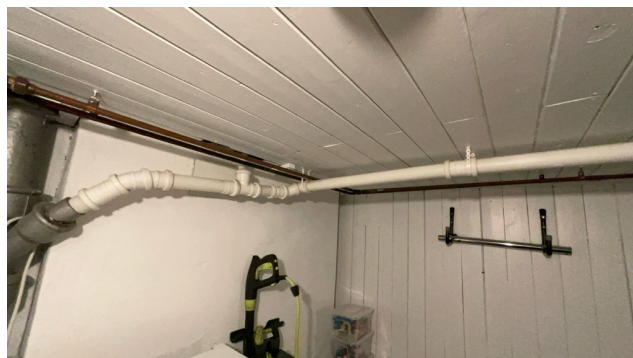
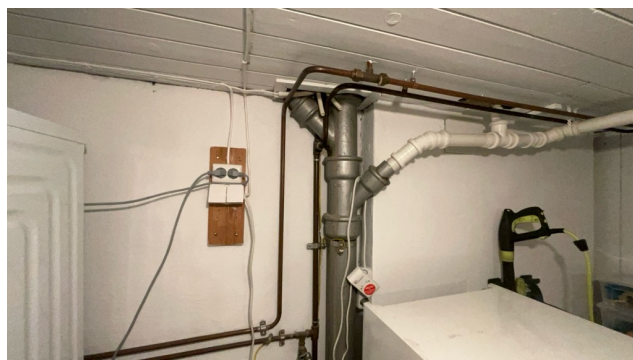
## TG 2 Avløpsrør

- I forbindelse med oppgradering av våtrom vil det være naturlig med utskiftning av rør.
- Det er ikke behov for utbedringstiltak siden anlegget fungerer i dag, men ut ifra alder kan skader plutselig oppstå på eldre anlegg.

Konsekvensen av å ikke utbedre kan være økt risiko for lekkasjer eller tilstopping, noe som kan føre til skader på omkringliggende konstruksjoner.

Det anbefales å vurdere utskiftning av avløpsrørene, da mer enn halvparten av forventet brukstid er passert.

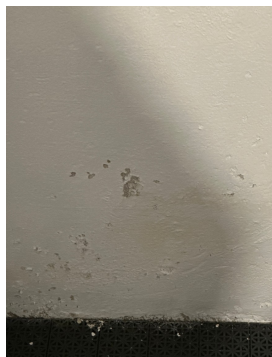
Spor etter fuktgjennomtrengning i synlig mur kan være fra før drenering ble oppgradert i 2019.

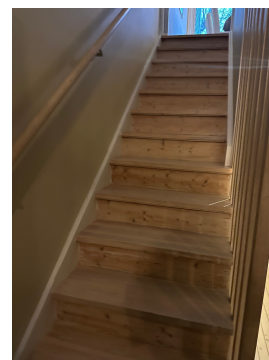
Trapp mellom 1. og 2. etasje.

- Håndløper på innvendig trapp bør monteres, men det var ikke krav på byggetidspunktet.
- Det bør gjennomføres radonmålinger.

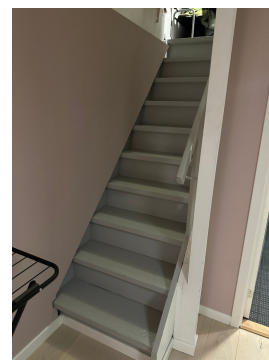
Innvendig kjellertrapp.
