# Tilstandsrapport

📍 Fridalsveien 37 A, 5063 BERGEN

# gnr. 162, bnr. 1307

Rapportdato: 16.05.2023

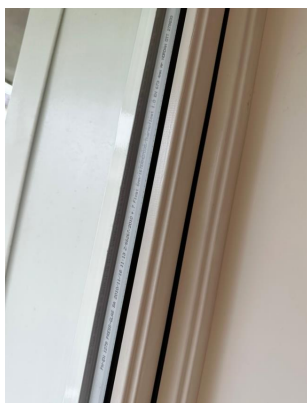
Bygningen har malte trevinduer med 2-lags glass.

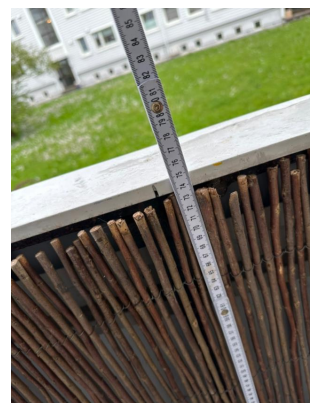
Balkong på ca 3,4 m2 med utgang fra terrasse.

- Rekkverket er for lavt i forhold til dagens krav til rekkverkshøyder.

- Det er ikke krav om utbedring av rekkverkshøyde opp til dagens forskriftskrav.

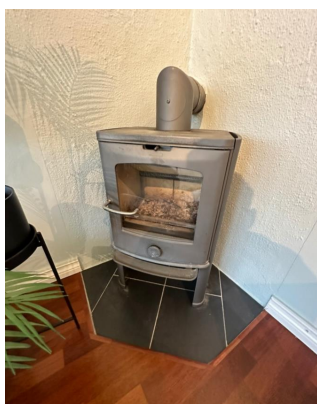
Boligen har vedovn.

- Det er påvist brennbart materiale nærmere enn 300 mm fra sotluke/feieluke.

- Det må foretas tiltak for å lukke avviket.

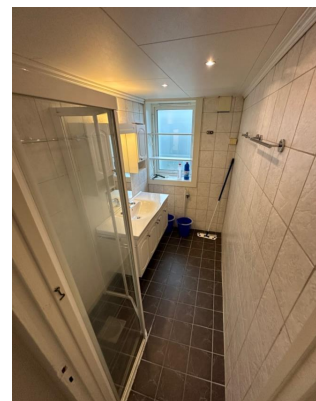
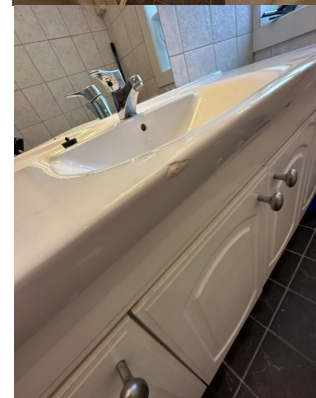
Bad

- Det er påvist at noen fliser har bom (hulrom under).
- Det er påvist at flisfuger har riss/sprekker.

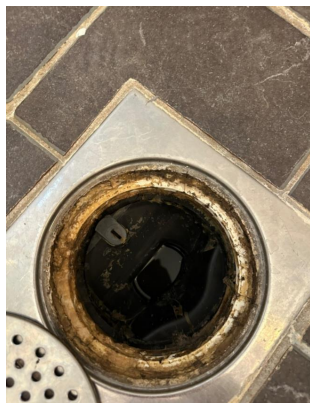
Det er plastsluk og smøremembran med dokumentert utførelse.

- Mer enn halvparten av forventet brukstid er passert på membranløsningen.
- Mer enn halvparten av forventet brukstid er passert på slukløsningen.

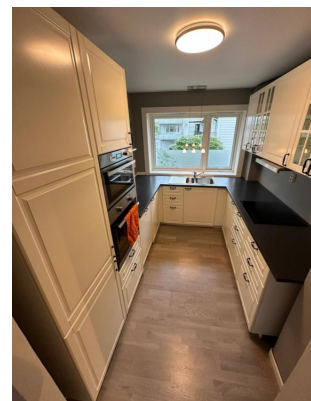
Kjøkkenet har innredning med profilerte fronter. Benkeplaten er av laminat. Det er kjøøl/fryseskap, oppvaskmaskin, induksjonstopp, micro og stekeovn.

- Det er påvist skader på overflater/kjøkkeninnredning utover normal slitasjegrad.

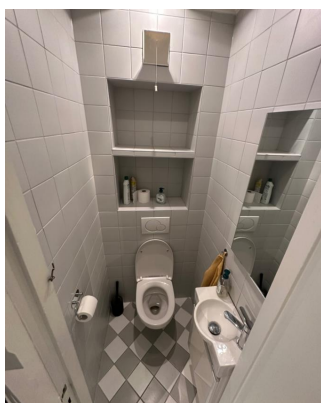
Inneholder vegghengt toalett, servant.

Ingen skader på baderomsmøbler på befæringsdag.

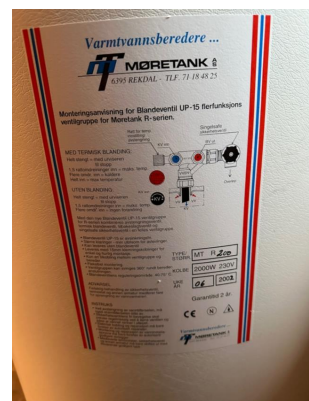
Varmtvannstanken er på ca 200 liter.

- Det er påvist at varmtvannstank er over 20 år

- Det er ikke behov for utbedringstiltak siden tanken fungerer i dag, men ut ifra alder kan skader plutselig oppstå på eldre tanker.
