Tilstandsrapport

Enebolig

Villavegen 1, 8700 NESNA

Befaringsdato: 08.10.2024

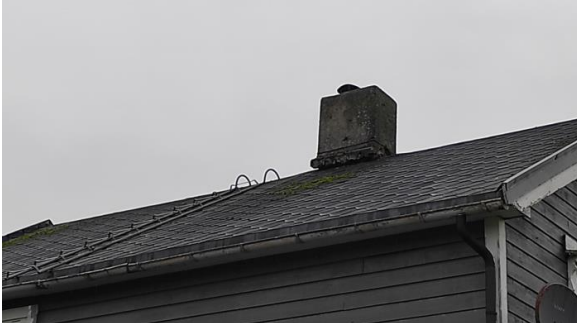
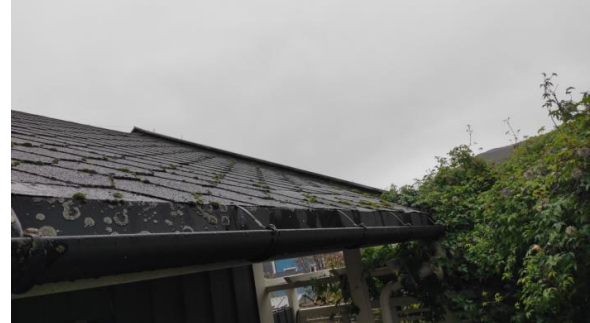
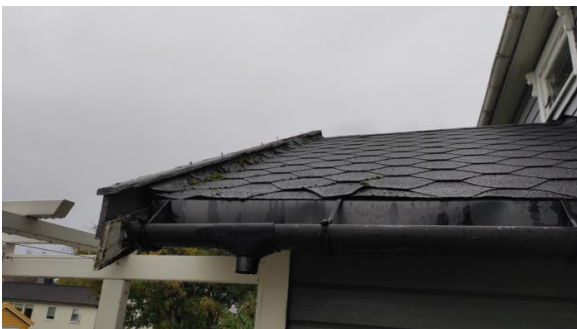
TG 2 Nedløp og beslag

Takrenner har stedvis noe deformasjoner og har punktvis lekkasjer, og det er rustdannelser.

Pipen bør tekkes med heldekkende beslag for å forhindre vanninntregning.

Utskiftning av renner og nedløp bør utføres i kombinasjon med utskiftning av taktekket.

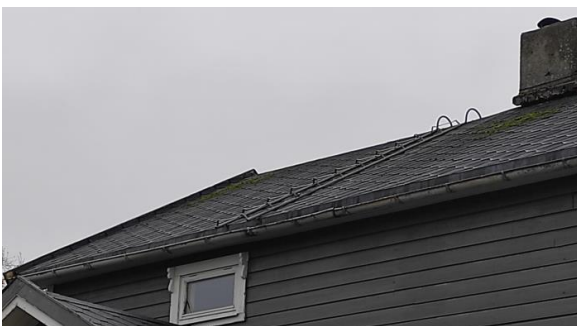
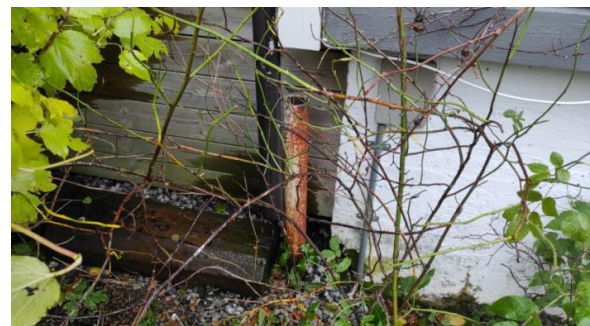
TG 3 Veggkonstruksjon

- Det er påvist spredte råteskader i bordkledningen.
- Det er ingen musesperre i nedre kant av konstruksjon.

- Musesperre må etableres.
- Råteskadet trekledning må skiftes ut.

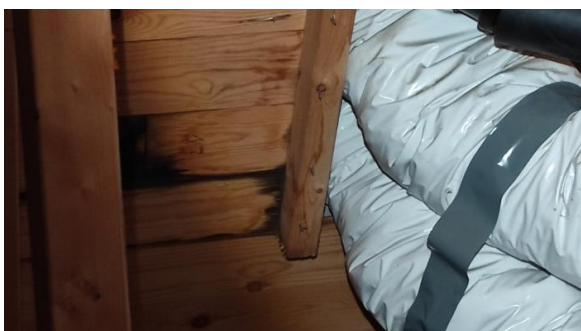
Fuktmerker rundt luftehatt på tilbygde del.

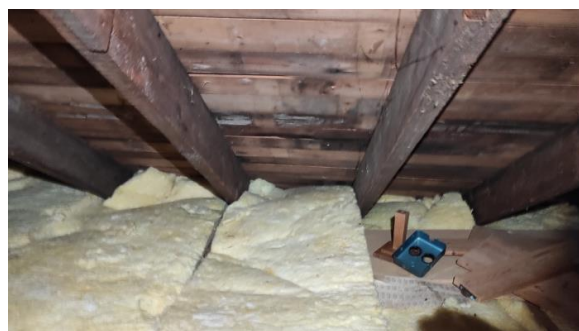
Manglende lufting i raft.

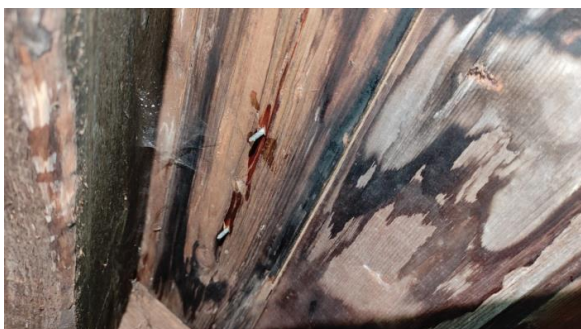
Lekkasje ved pipen.

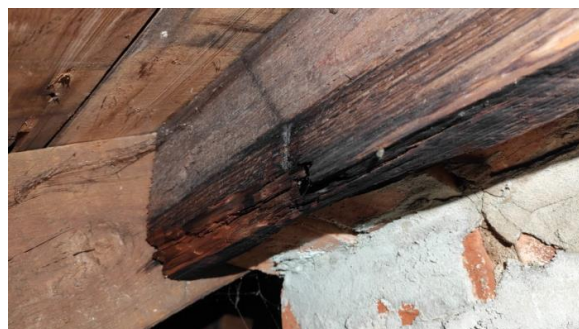
Råteskade ved pipen.

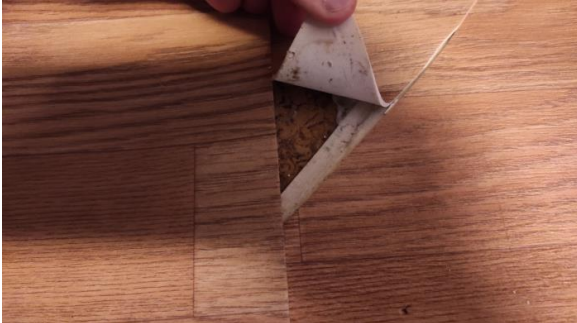
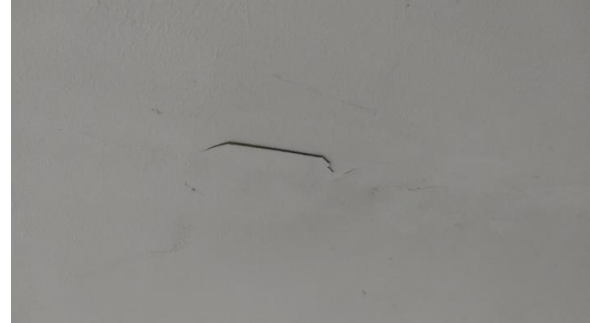
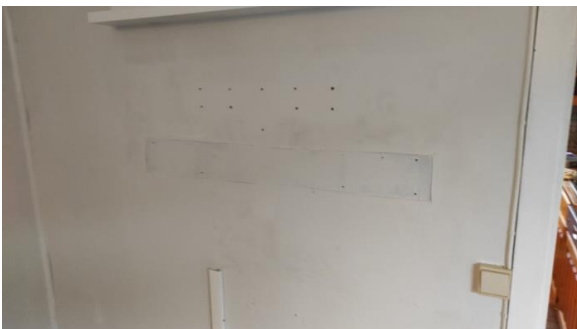
⚠ TG 2 Etasjeskille/gulv mot grunn

- Målt høydeforskjell på mellom 10 - 20 mm innenfor en lengde på 2 meter. Tilstandsgrad 2 gis med bakgrunn i standardens krav til godkjente måleavvik.
- Målt høydeforskjell på over 15 mm gjennom hele rommet. Tilstandsgrad 2 gis med bakgrunn i standardens krav til godkjente måleavvik.

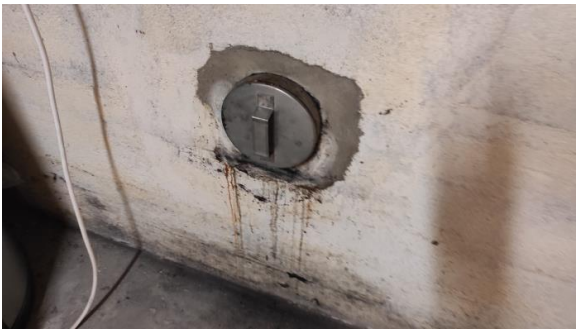
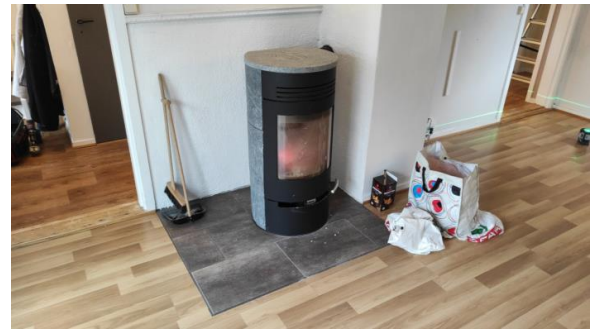
TG 2 Rom Under Terreng

- Det er påvist indikasjoner på noe fuktgjennomtrenging i kjellergulv.
- Det er påvist indikasjoner på noe fuktgjennomtrenging inn i kjellermur.

Det ble ved befaring fuktsøkt, og forhøyede fuktverdier ble registrert i den støpte sålen og grunnmurer mot terreng. Relatert til byggeåret er det ikke etablert fuktsperre under den støpte sålen, og forhøyede fuktverdier i den støpte sålen og grunnmurer mot terreng er derfor normalt i eldre boliger.

- Det påviste fuktnivå gir grunn til å overvåke konstruksjonen jevnlig for å se utvikling over tid, og eventuelt foreta tiltak for å unngå fuktskader.

Dersom kjelleren skal benyttes som innredet rom, må dreneringen skiftes og grunnmuren fuktsikres.

Det må også utføres tiltak mot kapilær oppsug i den støpte sålen. Kjelleretasjen må bygges opp på nytt iht. godkjente og fuktsikre løsninger for rom under terreng.

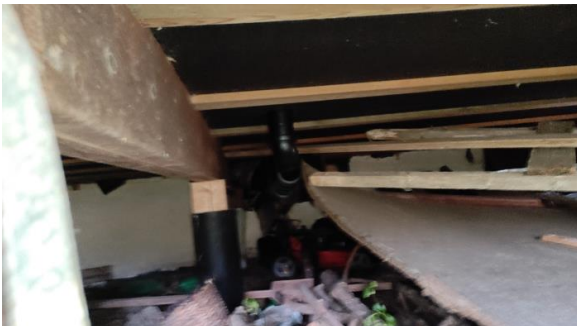
TG 3 Innvendige trapper

Trappen til kjelleretasjen har råteskader og det mangler rekkverk.
Deler av trappen til 2. etasjen mangler rekkverk og håndløper.

- Håndløper bør monteres, men det var ikke krav på byggetidspunktet.
- Rekkverk må monteres for å lukke avviket.
- Åpninger er såpass store at det ut ifra sikkerhetsmessige forhold anbefales å lage mindre åpninger.

Råteskadet treverk på trappen til kjelleretasjen må skiftes ut.

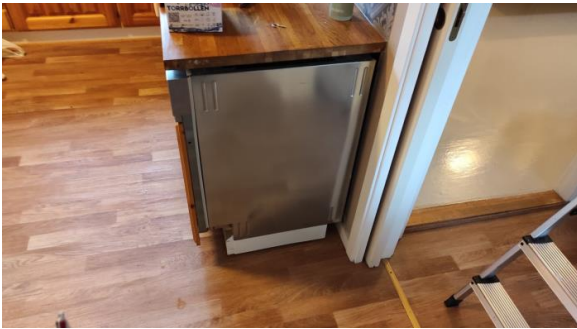
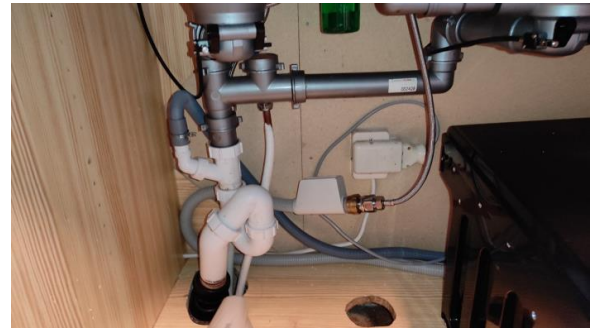
Kontroll etter lekkasjer.
