# Tilstandsrapport

Boligbygg med flere boenheter

Vassfare 4, 0773 OSLO

# gnr. 33, bnr. 1277, snr. 7

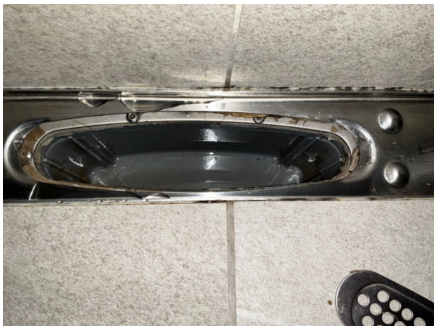
Tilgjengelighet (sluk): Sluket er tilgjengelig for inspeksjon og rengjøring.

Membran er et fuktsperrende sjikt som skal hindre vann i å trenge underliggende konstruksjoner. Tilstedeværelse og full tilstand kan ikke vurderes ved visuell inspeksjon i rommet.
