Tilstandsrapport

Leilighet

Prinsens gate 32, 8003 BODØ

Rapportdato: 20.02.2025

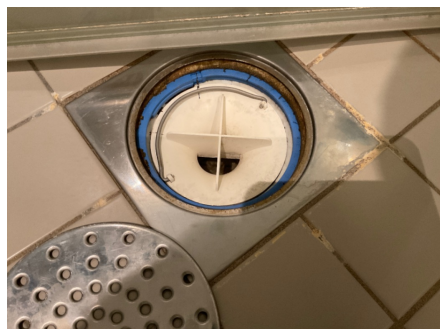
TG 2 Sluk, membran og tettesjikt

Det er plastsluk og smøremembran med ukjent utførelse.

- Mer enn halvparten av forventet brukstid er passert på membranløsningen.

- Installering av tett dusjkabinett anbefales.
- Overvåk tilstanden jevnlig. For å få tilstandsgrad 0 eller 1 må tettesjiktet skiftes ut, men tidspunktet for når dette er nødvendig er vanskelig å si noe om.

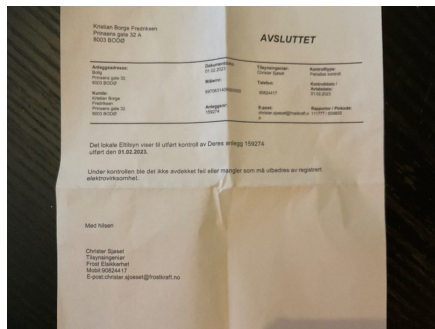
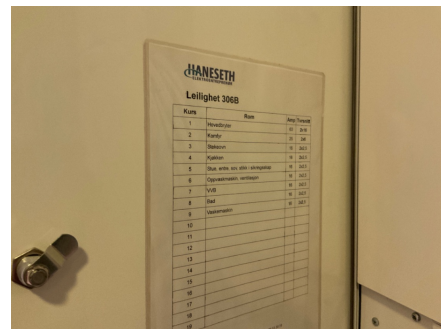
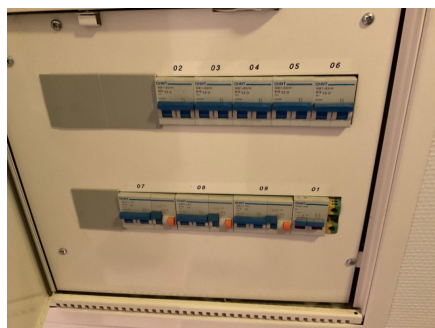
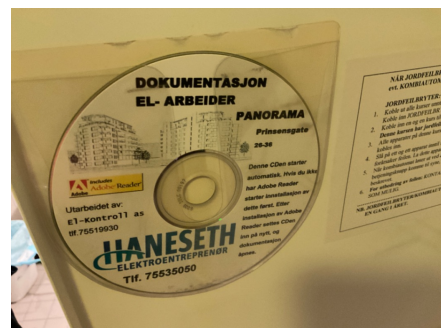
Det bemerkes at det kun er utført en enkel visuell inspeksjon av anlegget.
