# Tilstandsrapport

Enebolig

Hønsveien 105 , 1384 ASKER

Befaringsdato: 23.03.2026

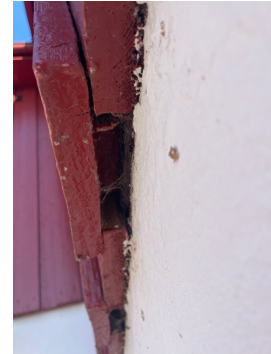
Underkant kledning.

Ved en evt endring av fasader bør det etableres tilfredsstillende lufting i nedre kant av kledningen mot grunnmur for å sikre god uttørking og redusere risiko for fuktskader og råte i konstruksjonen. Manglende lufting kan føre til redusert levetid på kledningen og økt fare for skader på veggkonstruksjonen.

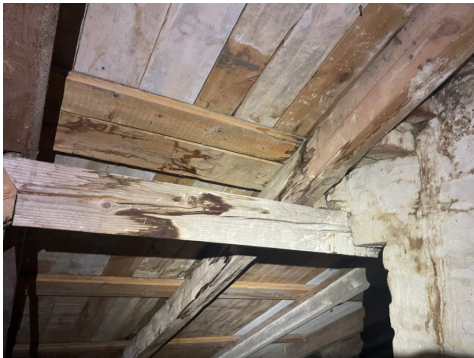
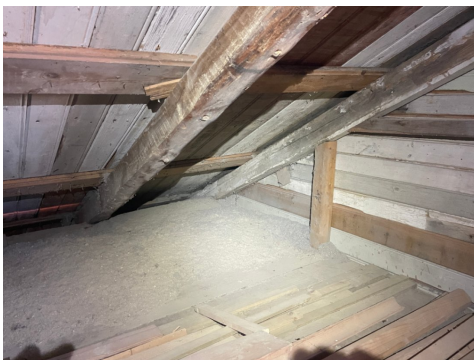
Det er ikke benyttet dampsperre i himlinger/tak. Manglende dampsperre kan medføre økt risiko for fuktproblemer i takkonstruksjonen, da varm og fuktig inneluft kan trenge opp i kaldloftet og kondensere. Dampsperrens funksjon er å hindre at fuktig inneluft trenger opp i takkonstruksjonen og forårsaker kondens og fuktskader. Dette er ofte vanlig i eldre bygninger, da krav til dampsperre ikke var like strenge på byggetidspunktet. I dette tilfellet, da bygget ble oppført i 1946, var det ikke vanlig å benytte dampsperre. (fantas ikke)

Det er observert fuktskjolder av eldre dato i sperre ved pipe. Det var tørt på befaringsdagen.

Konsekvensen av manglende dampsperre er økt fare for sopp- og råteutvikling, samt at skader kan være skjult og ikke synlige ved visuell kontroll.

Videre bør det følges opp med jevnlig kontroll av tidligere fuktskjolder, spesielt ved pipe, for å avdekke eventuelle skjulte skader.

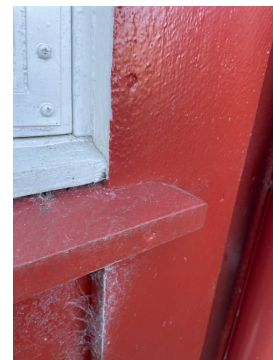
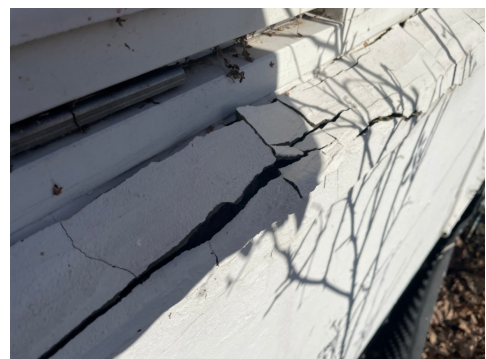
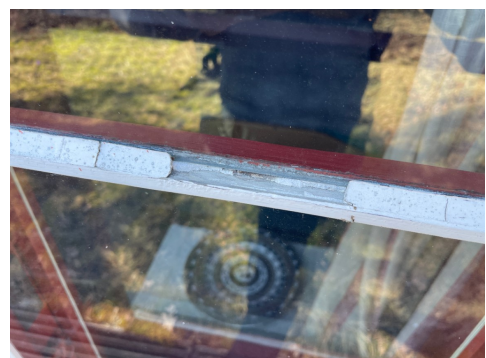
- Det er påvist at enkelte vinduer er vanskelig å åpne/lukke.
- Det er avvik:

Det er oppsprekking i murt vannbrett til vinduene i kjelleren.

Omrammingen går helt ned til vannbrettet. Det er oppsprekking i kitt på vindu mot øst.

Oppsprekking i murt vannbrett bør utbedres for å hindre vanninntrenging og påfølgende fuktskader i konstruksjonen.

Vinduet til badstuen bør sikres mot vanninntrenging, for eksempel ved å etablere tilstrekkelig drenering eller andre tiltak, for å unngå fuktskader og redusert levetid på vinduet. Dette er ganske slitt og bør vurderes byttet.

Omrammingen bør avsluttes med tilstrekkelig klaring over vannbrettet for å hindre oppsug av fukt i endeveden, noe som kan føre til råteskader og behov for hyppigere vedlikehold.

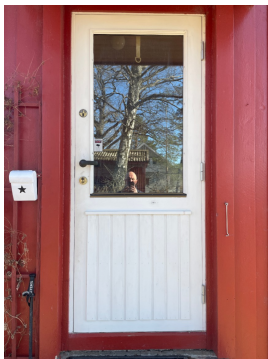
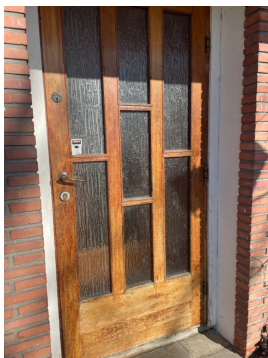
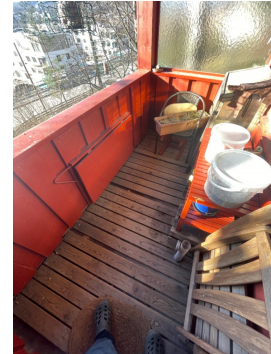
- Det er påvist dører som er vanskelig å åpne eller lukke.
- Det er avvik:

- Dører må justeres.
- Tiltak:

Inngangsdøren bør pusses og overflatebehandles på nytt for å hindre videre nedbrytning av treverket.  
Dersom dette ikke utbedres, øker risikoen for fuktskader og redusert levetid på døren.

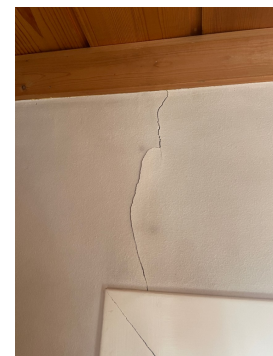
Det er observert riss i veggen over balkongdøren. Eier opplyser om mindre bevegelser i bygget. Sprekken er tidligere tettet, men har kommet tilbake.

Risset over balkongdøren bør holdes under oppsyn og eventuelt utbedres for å hindre videre sprekkdannelse og mulige følgeskader. Gjentakende sprekker kan indikere bevegelser i konstruksjonen, noe som kan medføre økt risiko for skader på bygningsdeler og redusert levetid på overflater.

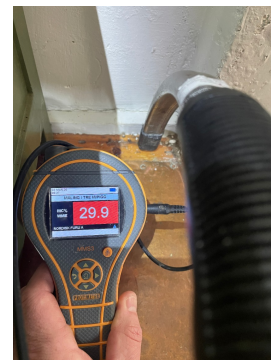
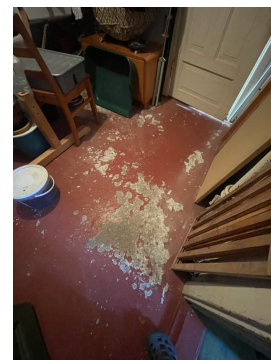
- Det er påvist fuktighet i oppforet tregulv i underetg/kjeller, og det er derfor ikke foretatt hulltaking.
- Det er påvist indikasjoner på noe fuktgjennomtrenging i kjellergulv.
- Det er påvist indikasjoner på noe fuktgjennomtrenging inn i kjellermur.

Det er påvist saltutslag i vegger under terreng og på betonggulv. Forhøyet fuktnivå kan være forårsaket av kapillært oppsug fra grunnen, da eldre betongsåler ofte ble støpt uten tettesjikt mot grunnen. Flere forhold under bakkenivå, som vannårer i fjell/terreng eller tilsig av fukt, kan også ha negativ betydning for fuktforholdene. Isolering av vegger kun på én side medfører økt risiko for kondensdannelse.

Det anbefales å overvåke fuktnivået jevnlig og vurdere ytterligere undersøkelser for å avdekke omfanget av fuktproblematikken.

Tiltak for å redusere fuktinntrengning, som forbedret drenering, ventilasjon eller fuktsikring av gulv og vegger, bør vurderes for å unngå risiko for fuktskader, muggdannelse og forringelse av bygningsmaterialer.

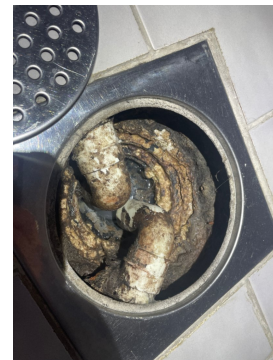
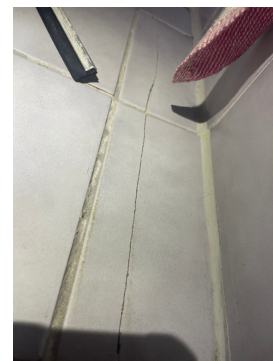
Sprekk i gulvfliser både i dusjsone og på hovedgulv.

Riss og sprekker i flisfuger i dusjsonen.

Vindu og listverk i tre er plassert i våtsone ved badekar, men det er ingen tegn til skader.

Sprekker i gulvfliser og fuger, samt svanke i gulvet, kan føre til vanninntrengning og fuktskader i underliggende konstruksjoner.

Manglende dokumentasjon og alder på membran øker risikoen for skjulte skader og råte.

Naturlig ventilering gir utilstrekkelig fjerning av fukt, noe som kan føre til sopp- og fuktskader over tid.

Tiltak bør iverksettes for å redusere risikoen for omfattende skader og kostbare utbedringer i fremtiden.

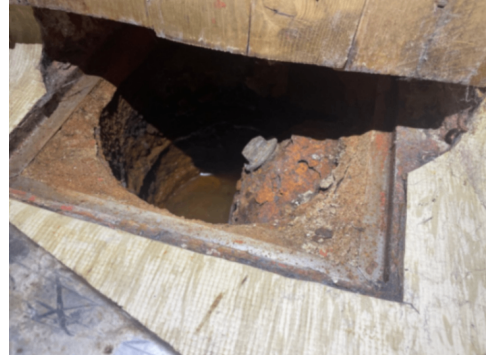
- Manglende oppgradering av våtrommet medfører høy risiko for at konstruksjonene ikke vil tåle vanlig bruk av vann eller lekkasjer. Dette kan føre til fuktskader på tilstøtende konstruksjoner.

Trekonstruksjoner i våtsoner bør fjernes og erstattes med materialer som er egnet for fuktige miljøer, for å unngå risiko for råte, fuktskader og redusert levetid på konstruksjonen.

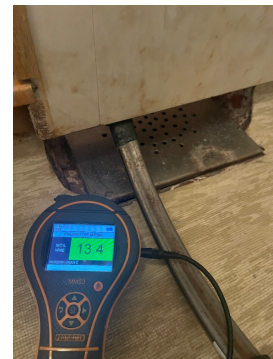
Fuktmåling i tresvill dusjrom

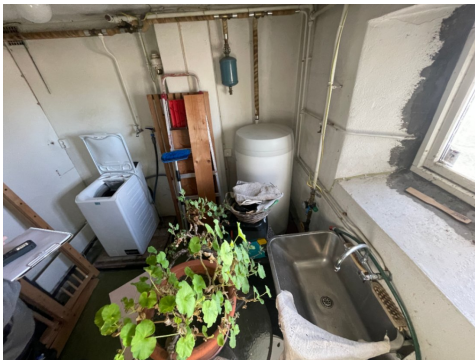
Vaskerom fra byggeår. Rommet har store avvik i henhold til dagens krav til våtrom, men er i daglig bruk. Endring av bruk og en evt. lekkasje vil kunne forringe konstruksjoner/bygningsdeler.

Det anbefales å oppgradere eller renovere vaskerommet for å tilfredsstillere dagens krav til våtrom.  
Dersom tiltak ikke gjennomføres, øker risikoen for skjulte skader, lekkasjer og følgeskader på bygningsdeler, noe som kan medføre store utbedringskostnader. Kostnad er forsiktig antatt, det anbefales å innhente priser.

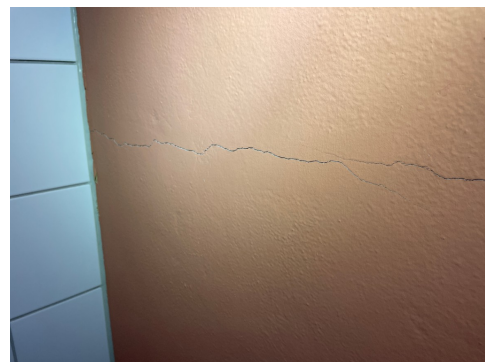
- Toalettrom har kun naturlig avtrekk fra rommet, NS 3600 krever mekanisk avtrekk for å kunne gi TG 0/1.
  - Toalettrom mangler tilluftsventilering, f.eks. spalte/ventil ved dør.
- Det er registrert riss/sprekker i murveggen.

- Det bør etableres tilfredsstillende tilluft til toalettrom, f.eks. luftespalte ved dør e.l.

Riss og sprekker i murveggen bør utbedres for å hindre videre utvikling av skader og redusere risikoen for fuktinntrengning eller svekkelse av konstruksjonen.

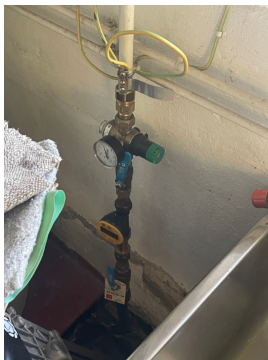
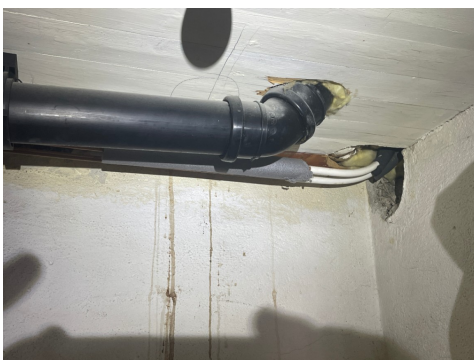
- Det er ikke behov for utbedringstiltak siden anlegget fungerer i dag, men ut ifra alder kan skader plutselig oppstå på eldre anlegg.
- Andre tiltak:

Konsekvensen av å ikke utbedre kan være økt risiko for lekkasjer og vannskader på grunn av aldrende rør, noe som kan medføre kostbare reparasjoner og skader på bygningens konstruksjon.

Det anbefales å få gjennomført en grundigere kontroll av vannledningene av autorisert fagperson, og vurdere utskiftning da mer enn halvparten av forventet levetid er passert.

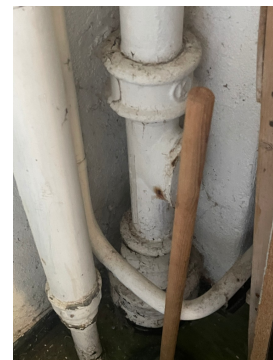
- Det er ikke behov for utbedringstiltak siden anlegget fungerer i dag, men ut ifra alder kan skader plutselig oppstå på eldre anlegg.

Konsekvensen av å ikke utbedre kan være økt risiko for lekkasjer og skader på omkringliggende konstruksjoner ved rørbrudd.

Det anbefales å vurdere utskiftning av avløpsrør, da mer enn halvparten av forventet brukstid er passert. Eier opplyser at hovedavløpet i støpejern har fått innvendig strømppe, men det er likevel enkelte sluk som har tydelig rust og bør utbedres.

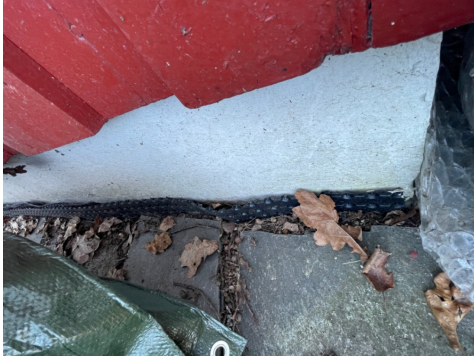
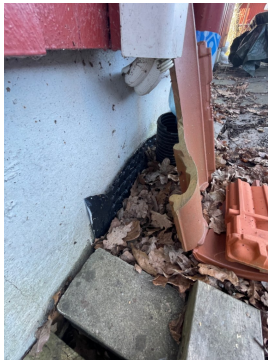
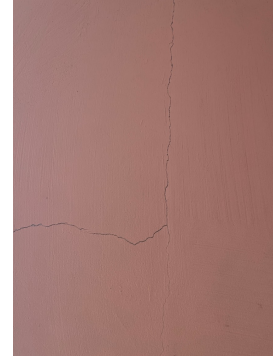
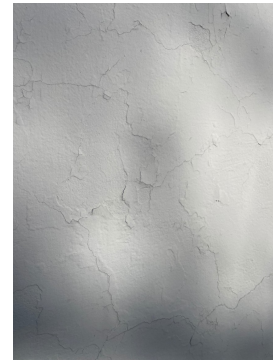
- Mer enn halvparten av forventet levetid på drenering er overskredet. Det mangler topplst, noe som medfører økt risiko for at fukt kan trenge inn mellom mur og tettesjikt. Tydelige saltutslag i vegger under terreng indikerer svikt i drenering/fuktsikring.

Det bør monteres topplst for å hindre at fukt trenger inn mellom mur og tettesjikt.

Dersom dette ikke utbedres, øker risikoen for fuktskader i konstruksjonen, som kan føre til redusert levetid og behov for kostbare utbedringer.

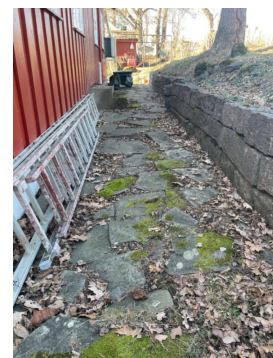
- Det er registrert horisontalriss som er symptom på jordtrykk.
- Grunnmuren har sprekkdannelse.
- Det er registrert løs puss på muroverflater.

Fall mot grunnmur skaper unødig fuktbelastning mot grunnmur og fuksikring. Terreng rundt byggverk må planeres med fall utover. Fallet må være minimum 1:50 i en avstand på minimum 3 meter fra vegglivet dersom dette fysisk lar seg løse. (TEK 17)

Riss og sprekker i muren bør utbedres for å hindre frostsprengning og videre skader.

Løs puss bør fjernes og overflatene pusses opp på nytt for å sikre murens stabilitet og forhindre vanninntrengning, som kan føre til ytterligere forringelse av konstruksjonen. Sprekker i mur er observert i flere rom og må holdes under oppsyn.
