# Tilstandsrapport

Enebolig

Haldenveien 2597, 1970 HEMNES

Befaringsdato: 18.09.2025

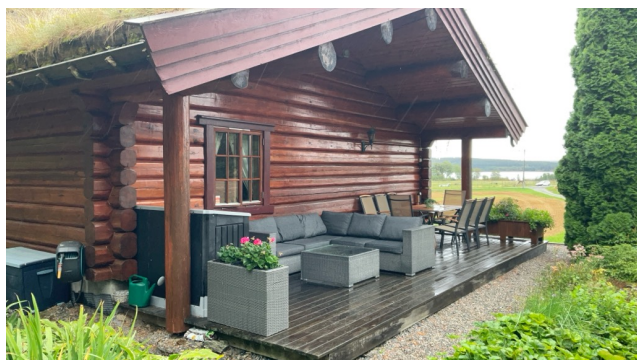
- Det er påvist avvik rundt innsettingsdetaljer.

- Det bør gjøres tiltak for å lukke avviket.

Det må gjøres tiltak med vannbrett, beslag og tetting for å lukke avviket.

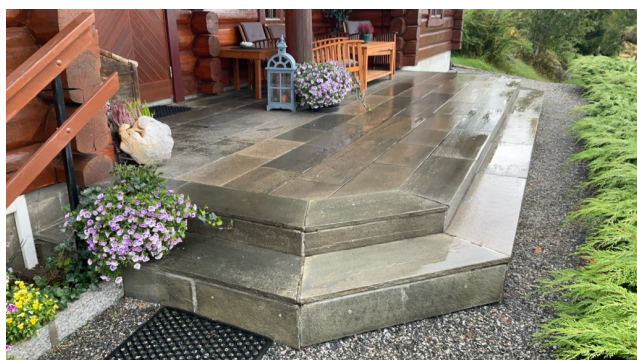
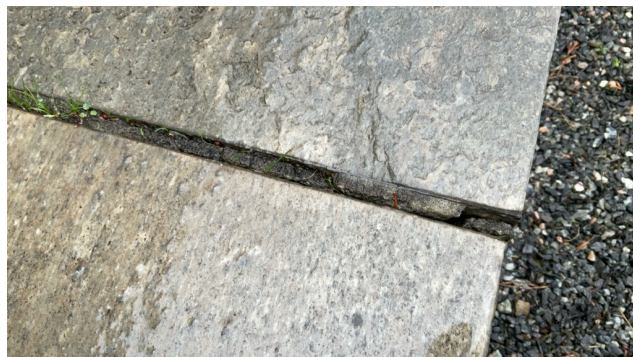
Det er stedvis riss i flisfuger. Det er sprekk i 1 skiferflis.

Bør utbedres.

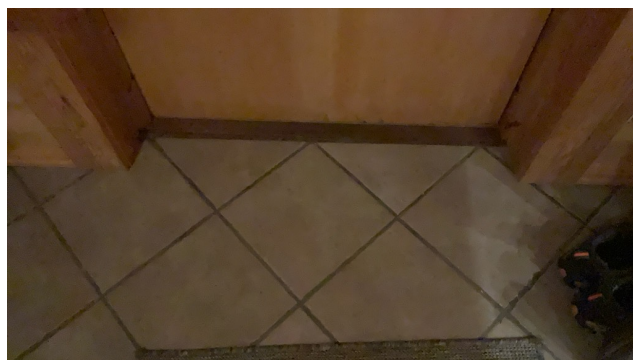
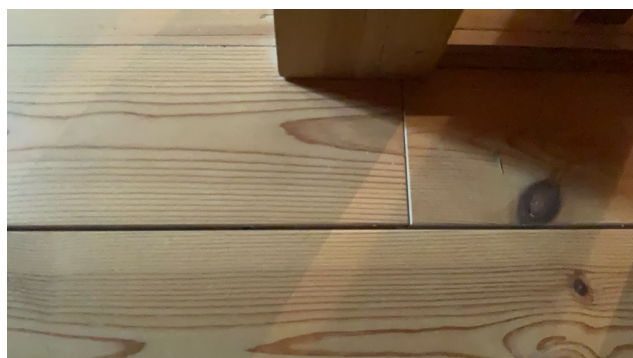
Gulvfliser mot entredør har sprekker, sprekker i fuger og bom (hulrom).

Det er sprekker i heltregulvet i 2. etasjen.

Flisene må skiftes ut og det bør benyttes fleksible fuger lokalt her.

Krav til standard vil være avgjørende for øvrige tiltak.

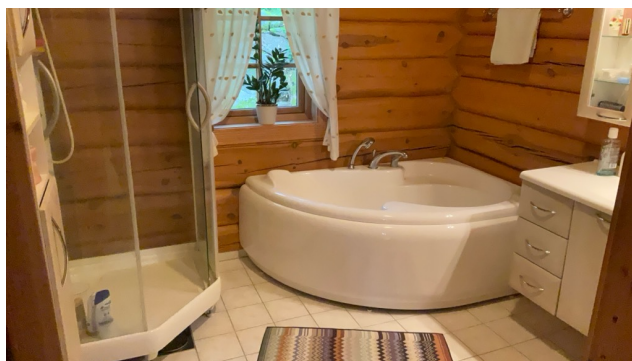
- Det er vindu/dør med ikke fuktbestandige materialer i våtsonen (ved vask, dusj, badekar, osv.), løsningen eller byggematerialet er uegnet.
- Det er uegnede materialer i våtsoner.

- Uegnede materialer må fuktbeskyttes/utskiftes.

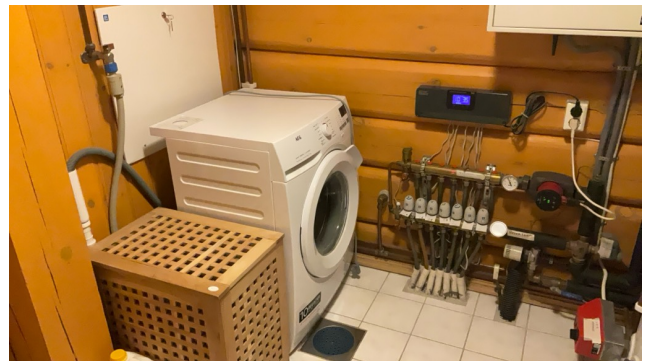
- Det er påvist at høydeforskjell fra topp slukrist til gulv/synlig topp membran ved dørterskel er mindre enn 25 mm.
- Det er påvist avvik i fallforhold til sluk i forhold til krav i forskrift på byggetidspunktet.

Fallforholdet må utbedres for å lukke avviket.

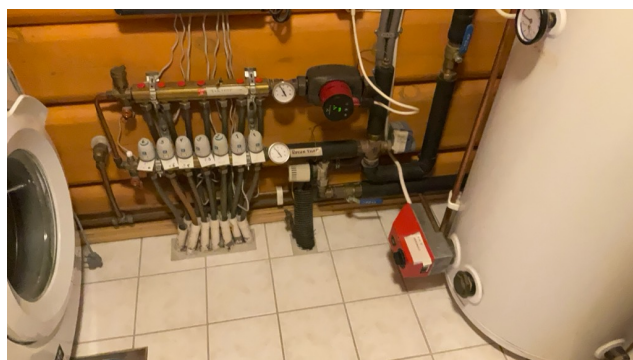
Det ble avholdt tilsyn på anlegget den 02.03.2023 og tilsynssaken ble avsluttet uten avvik.

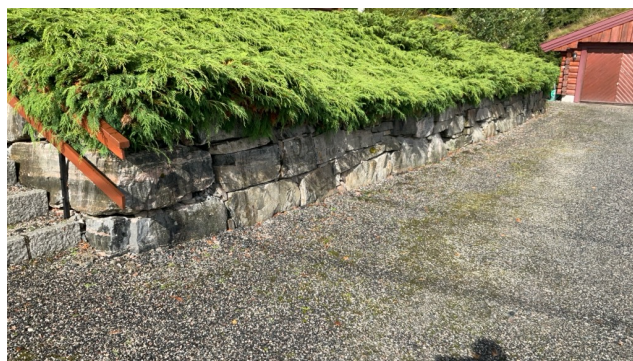
Tomten er skrånende ned mot øst hovedsaklig.

- Det bør foretas terrengjusteringer.
