# Grindvollvegen 27 2335 STANGE

## Tilstandsrapport Eierskifte

Boligtype: Vertikaldelt tomannsbolig

Byggeår: 2015

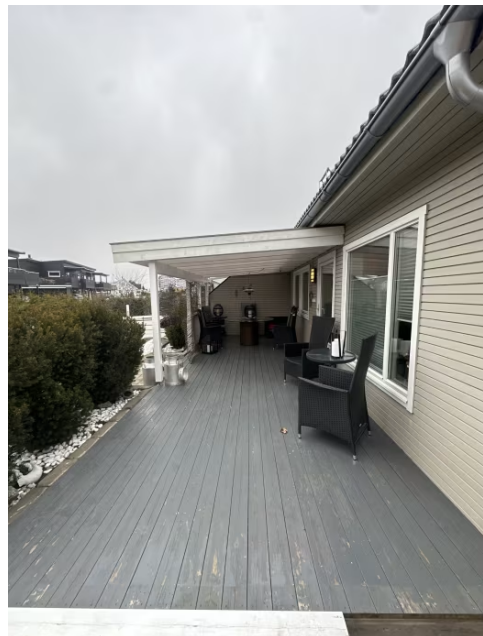
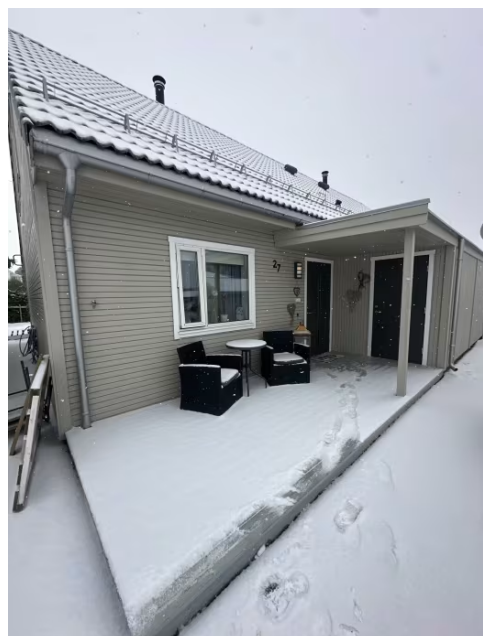
Det registreres skjevheter i konstruksjonen antatt på grunn av tele.

Fundamenter er lagt direkte på bakken uten frostsikring, og bevegelser pga. tele i bakken må påregnes.

Viser delvis overbygget terrasse med adkomst fra stue og terreng.

Viser delvis overbygget terrasse mot øst med adkomst fra gang og terreng.

Normalt periodisk vedlikehold må påregnes. Det anbefales at fundamenter holdes under oppsyn.

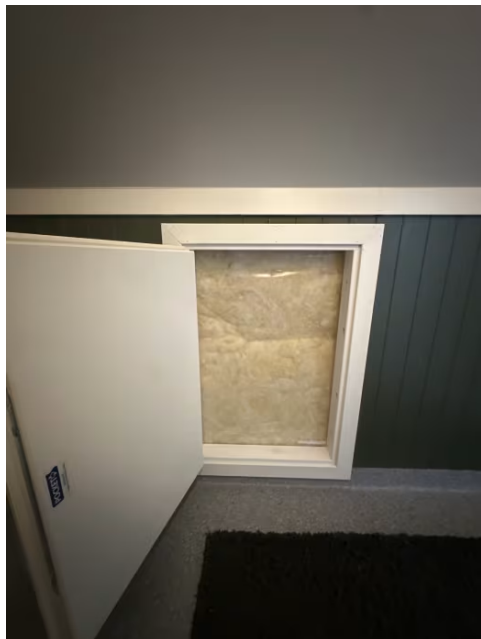
Det anbefales etablert adkomst til knekott. Luke er plastet igjen.

Knekott med adkomst via luke på soverom og i toalettrom/teknisk rom. Manglende adkomst pga plast. Anbefaler ytterligere undersøkelser.

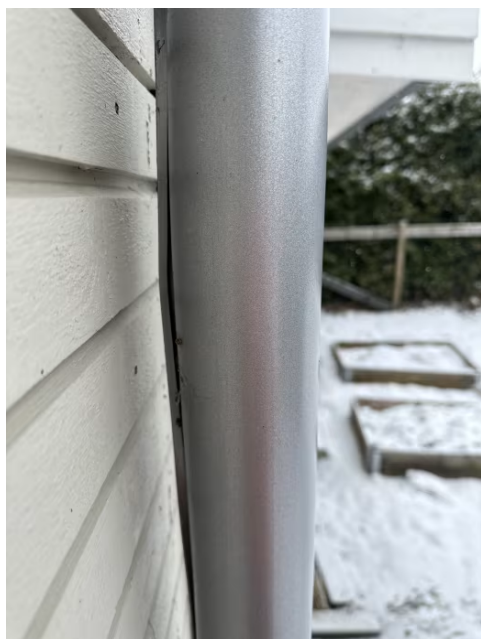
Det ble registrert buling/skade i nedløpsrør som er et symptom på frostspreng.

Nedløpsrør med skade pga frostsprengning anbefales utskiftet.

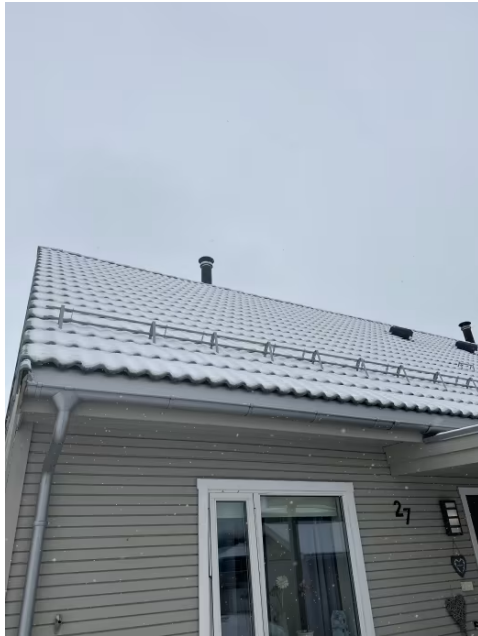
Ikke inspisert pga. snø.

Inspeksjon og vurdering av taktekking anbefales når forholdene gjør det mulig.

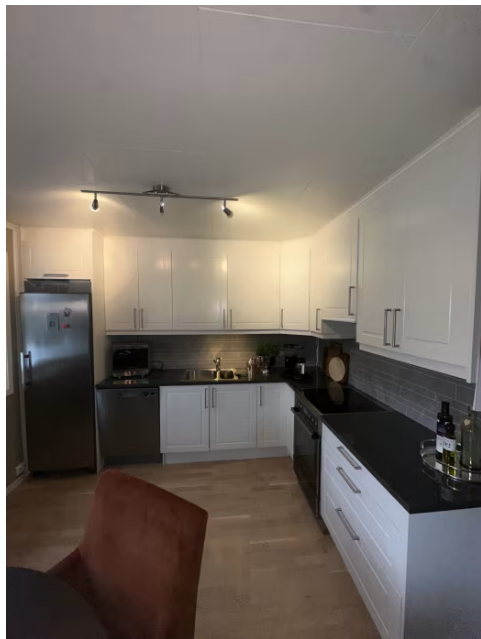
Viser kjøkkeninnredning og hvitevarer.

Det registreres svelleskade på plate rundt kjøleskap.

Plater i benkerygg fremstår noe ufagmessig utført. Det registreres sprekker i skjøter og ujevnheter. Utskjæringer for stikkontakter og komponenter er ikke utført korrekt.

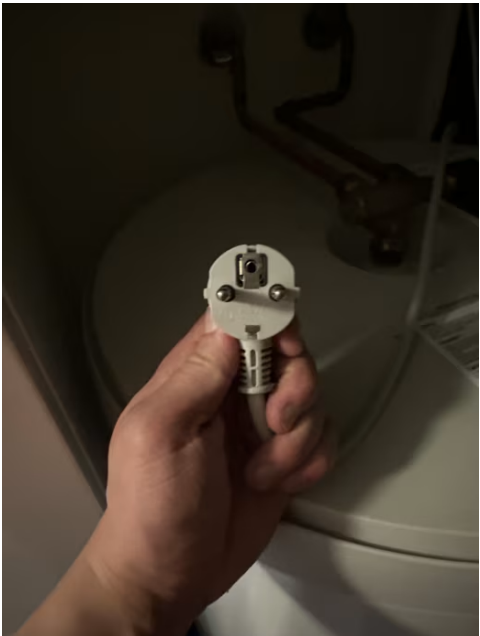
Ingen tegn til varmgang ved støpsel.

| Det er ikke påvist tilfredstillende elektrisk kobling av varmtvannsbereder. Krav til fast tilkobling. | |

| Bereder tilkoblet stikkontakt. Det anbefales at berederen har fast tilkobling. | |

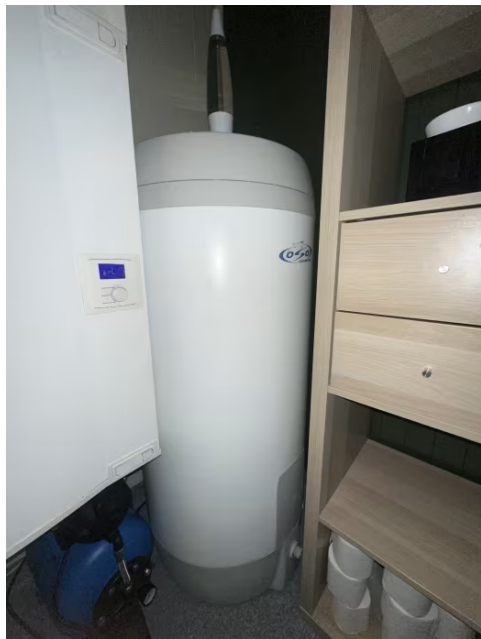
Viser bereder plassert på toalettrom.

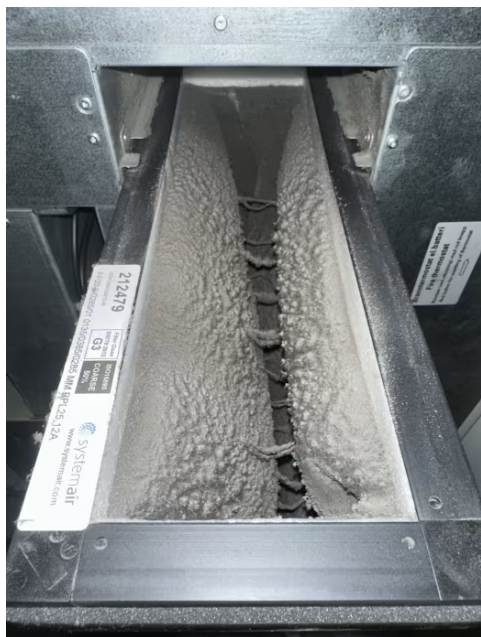
Det registreres filteralarm ved anlegget. Filter er tilsmusset og bør skiftes.

Filtere må skiftes.

Service på ventilasjonsanlegget anbefales. Filter må skiftes.

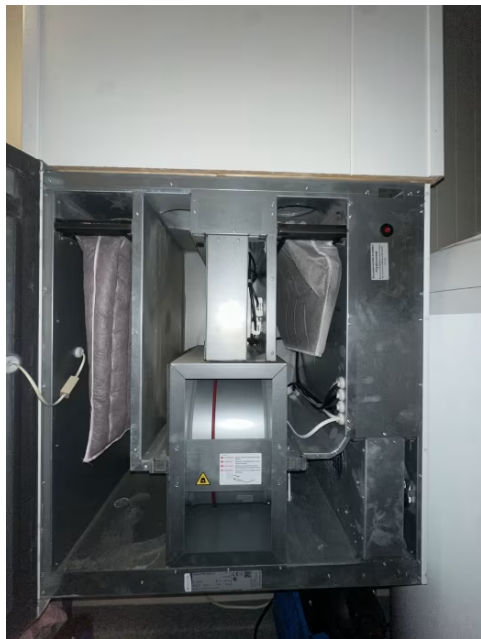
Viser innvendig balansert ventilasjonsaggregat, ingen tegn til fukt eller mugg i filter.

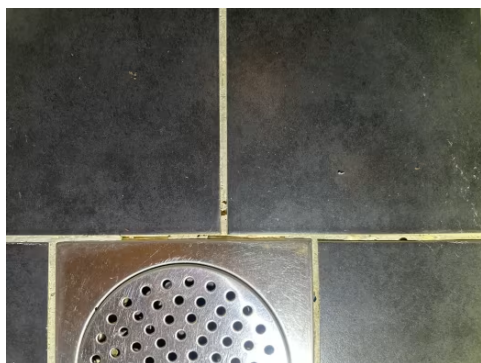
Det registreres riss / sprekker i flisfuger på gulv.

Det registreres riss / sprekker i flisfuger på gulv. Det registreres riss / sprekker i flisfuger på vegg.

Lokale utbedringer ved flisfuger anbefales.

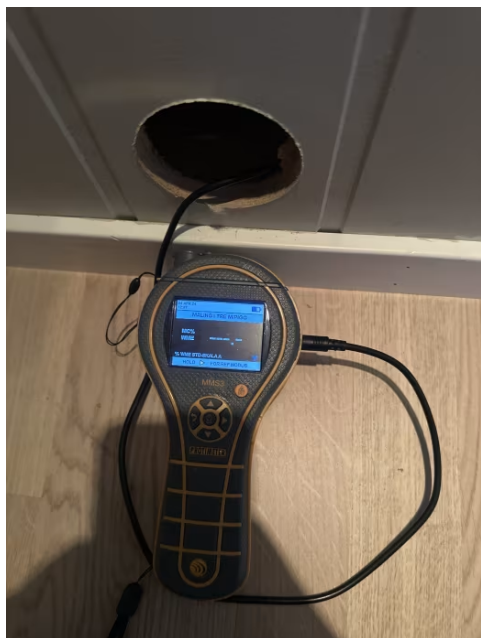
Det er foretatt hulltaking med 73 mm hullbor fra tilstøtende rom. Undersøkelsen viser ingen tegn til skader eller fukt i konstruksjonen.

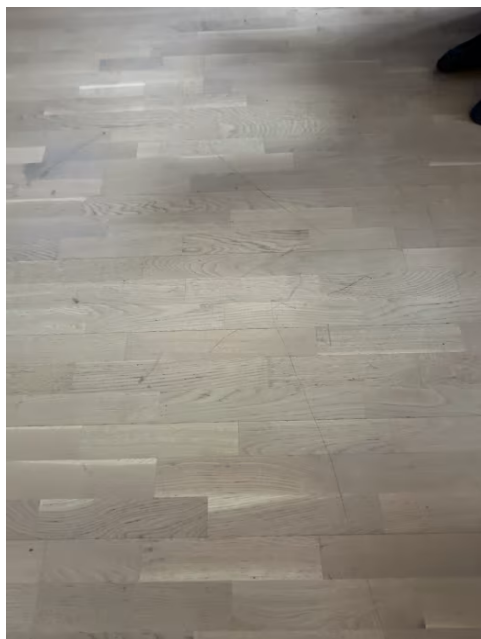
Viser eksempel på slitasje ved gulv. Bilde tatt i stue.

Det registreres slitasje på gulv. (TG2)
