# Tilstandsrapport

Enebolig

Konduktørvegen 9, 2211 KONGSVINGER

Befaringsdato: 25.06.2025

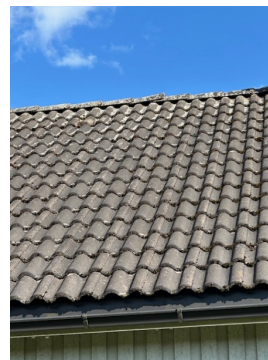
Tak tekket med betongtakstein fra 1996. Det er noe mose på taket. Siden taket (takkonstruksjon, taktekking og skorstein) kun er observert fra bakkenivå, er vurderingen begrenset av dette. Det er ikke sikkerhetsmessig forsvarlig å bevege seg ut på taket eller observere fra stige. Selv om det ikke er avdekket skader under befaringen, betyr ikke dette at det ikke foreligger skader som en besiktigelse på taket kan avdekke. Vær oppmerksom på denne risikoen. En undersøkelse av taket kan utføres av en fagperson under tilstrekkelige sikkerhetsforhold.

- Overvåk tilstanden jevnlig. For å få tilstandsgrad 0 eller 1 må tekkingen skiftes ut, men tidspunktet for når dette er nødvendig er vanskelig å si noe om.

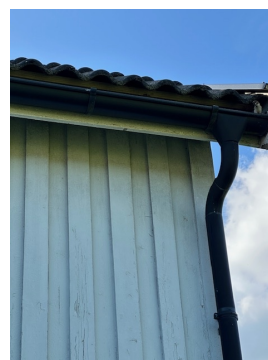
### TG 2 Nedløp og beslag

Forkantblekk, takrenner og nedløp i lakkert metall.

- Det er ikke krav om utbedring av snøfangere opp til dagens krav.
- Det bør lages system for bortledning av vann fra taknedløp ved grunnmur.

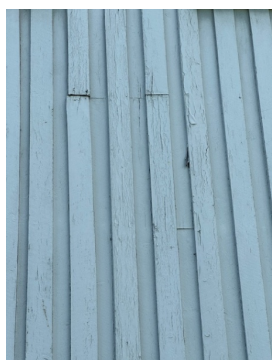
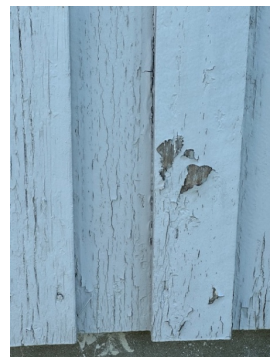
## ! TG 2 Veggkonstruksjon

Vanlig bindingsverkskonstruksjon. Ukjent isolasjon. Stående utvendig malt panel. Det er begynnende råte i noe panel. Malingen er slitt, og stedvis er malingen flasket av panelen. Siden utvendig vegger kun er sjekket fra bakkenivå, er vurderingen begrenset av dette. Det er ikke sikkerhetsmessig forsvarlig å bevege seg på vegg m/stige. Selv om det ikke er avdekket skader under befarings, betyr ikke dette at det ikke foreligger skade som en besiktigelse av hele veggen kan avdekke. Vær oppmerksom på denne risikoen. En undersøkelse av hele vegg overflaten kan utføres av en fagperson under tilstrekkelig sikkerhetsforhold.

- Det er påvist spredte råteskader i bordkledningen.

Målt fukt i flere panelbord, slitt maling.

- Råteskadet trekledning må skiftes ut.

Panelen må vaskes og males. Skift panelbord med begynnende råte.

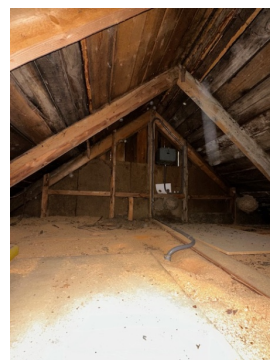
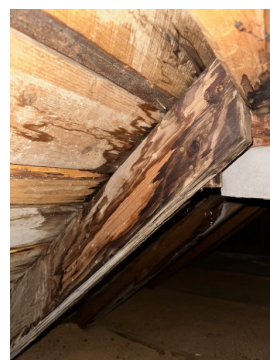
## ! TG 2 Takkonstruksjon/Loft

Bedre lufting av loftet må etableres. Synlige eldre fuktmerker på taksperrer v/pipe.

Eldre fuktmerke på taksperre v/pipe.

Overvåk tilstanden og sjekk om det er lekkasje i beslag eller tak.

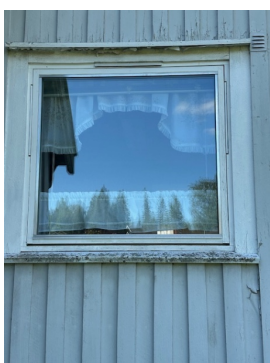
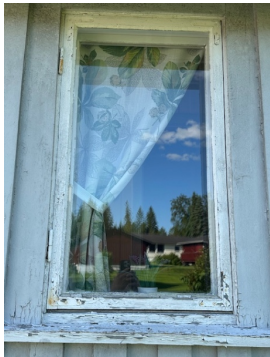
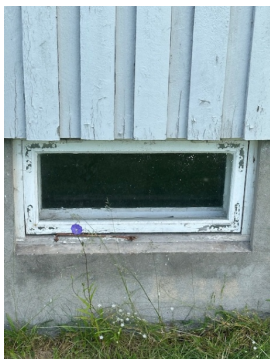
## ! TG 2 Vinduer

Det bør påregnes utskifting av vinduene, da vinduer har en normal levetid på 20-30 år.

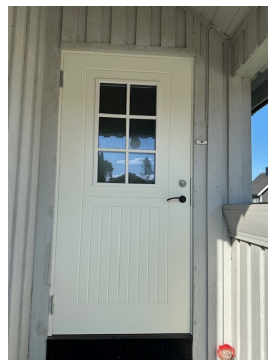
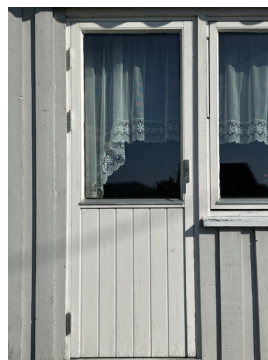
## TG 2 Dører

Malt inngangsdør fra 2024 med glass i dørblad og terrassedør fra 1996 med 2-lags isolerglass

Det må påregnes en oppgradering av terrassedør.

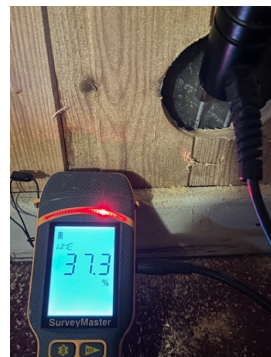
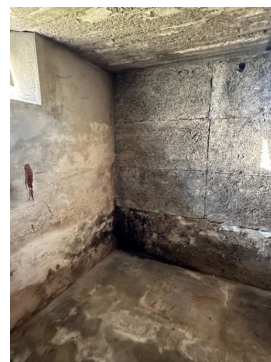
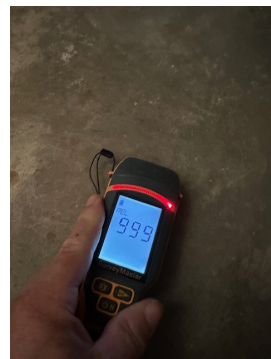
## TG 2 Rom Under Terreng

Det er boret hull i utforet grunnmur i underetasje i boden. Fuktmåling med pigger inne i vegg - mot grunnmur. Det påvises fukt over normalen.

- Det er gjennom hulltaking påvist høyt fuktnivå inne i trekonstruksjonen i hulltakingen, men ikke påvist fuktskader i dette området. Høy luftfuktighet kan over tid føre til muggvekst eller sverting av materialer. Samtidig kan materialer og konstruksjoner bli ødelagt.
- Det er påvist indikasjoner på noe fuktgjennomtrenging i kjellergulv.
- Det er påvist indikasjoner på noe fuktgjennomtrenging inn i kjellermur.

- Det påviste fuktnivå gir grunn til å overvåke konstruksjonen jevnlig for å se utvikling over tid, og eventuelt foreta tiltak for å unngå fuktskader.
- Ytterligere undersøkelser bør foretas for å få kartlagt tilstanden. Påregn ny drenering.

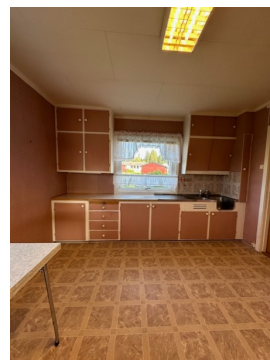
### 1 - ETASJE > KJØKKEN

Det er utført fuktsøk ved hjelp av fuktindikator. Det er ingen synlig tegn til lekkasje, eller registrert fukt i forbindelse med kjøkkenet.

- Det er påregnelig med utskiftning/utbedringer av kjøkkeninnredningen.

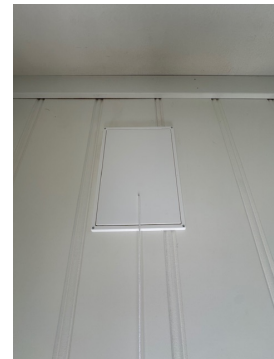
### ! TG 2 Avtrekk

- Det er påvist mangelfull ventilasjon på ett eller flere rom i boligen. Det er ikke mekanisk avtrekk på bad og kjøkken.

Monter mekanisk avtrekk på bad og kjøkken.

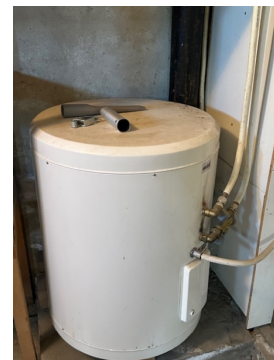
### ! TG 2 Varmtvannstank

120 l varmtvannsbereder fra 1985, plassert i kjeller.

- Det er ikke behov for utbedringstiltak siden tanken fungerer i dag, men ut ifra alder kan skader plutselig oppstå på eldre tanker.

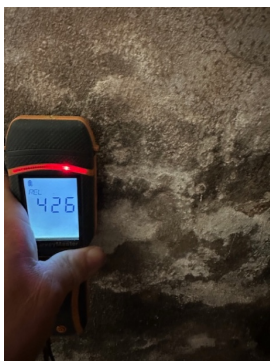
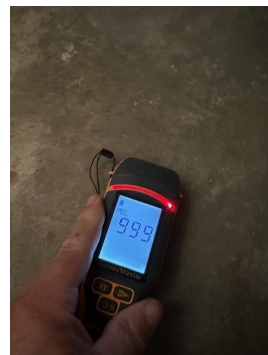
### ! TG 2 Fuktsikring og drenering

- Det mangler, eller på grunn av alder er det sannsynlig at det mangler, utvendig fuktsikring av grunnmuren ved kjeller/underetasje.
- Mer enn halvparten av forventet levetid på drenering er overskredet.

Påregn ny drenering av huset.

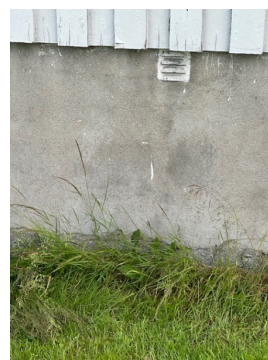
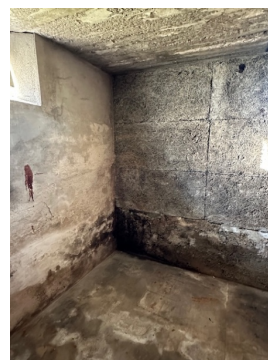
### ! TG 2 Grunnmur og fundamenter

Betongfundament og plasstøpt betonggrunnmur. Grunnmur innvendig isolert med tresonit.

- Lokal utbedring må utføres.
