# Tilstandsrapport

Enebolig

Konduktørvegen 9, 2211 KONGSVINGER

Befaringsdato: 25.06.2025

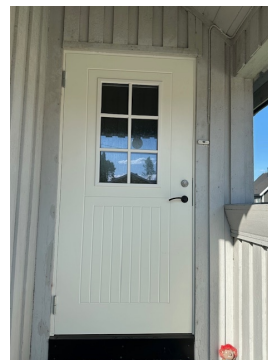
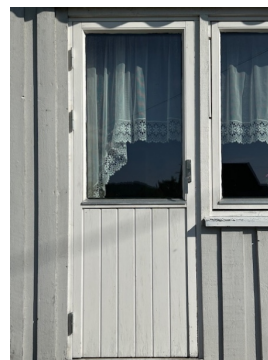
## TG 2 Dører

Malt inngangsdør fra 2024 med glass i dørblad og terrassedør fra 1996 med 2-lags isolerglass

Det må påregnes en oppgradering av terrassedør.

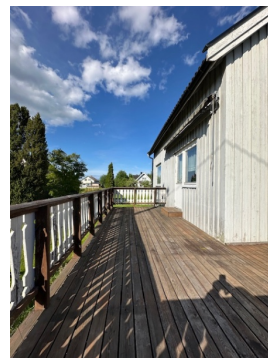
## TG 3 Balkonger, terrasser og rom under balkonger

Takoverbygget inngangsparti på 2 m2. Trapp m/repos i betongkonstruksjoner. Tett rekkverk.

- Det er påvist fukt-/råteskader i konstruksjonen.

- Råteskadet trekledning må skiftes ut.

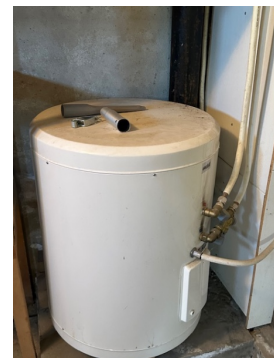
### ! TG 2 Varmtvannstank

120 l varmtvannsbereder fra 1985, plassert i kjeller.

- Det er ikke behov for utbedringstiltak siden tanken fungerer i dag, men ut ifra alder kan skader plutselig oppstå på eldre tanker.

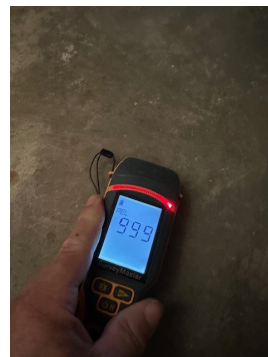
### ! TG 2 Fuktsikring og drenering

- Det mangler, eller på grunn av alder er det sannsynlig at det mangler, utvendig fuktsikring av grunnmuren ved kjeller/underetasje.
- Mer enn halvparten av forventet levetid på drenering er overskredet.

Påregn ny drenering av huset.

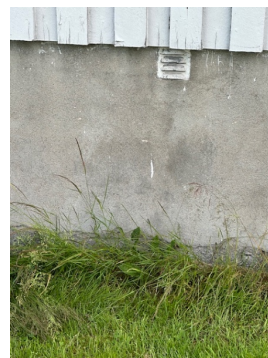
### ! TG 2 Grunnmur og fundamenter

Betongfundament og plasstøpt betonggrunnmur. Grunnmur innvendig isolert med tresonit.

- Lokal utbedring må utføres.
