# Tilstandsrapport

Enebolig

Fossingveien 76, 3790 HELLE

Befaringsdato: 29.04.2025

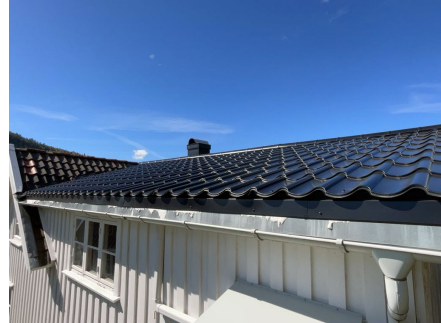
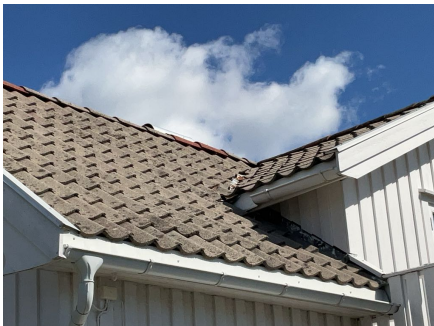
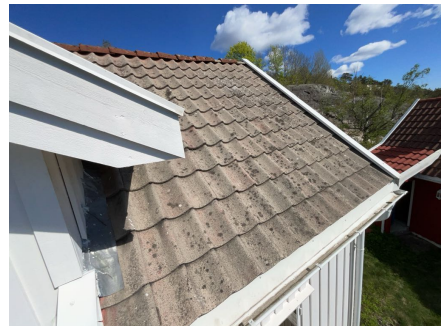
- Mer enn halvparten av forventet brukstid er passert på taktekingen.
- Mer enn halvparten av forventet brukstid er passert på undertak.
- Det er avvik:

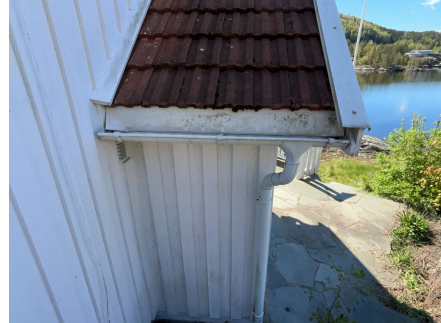
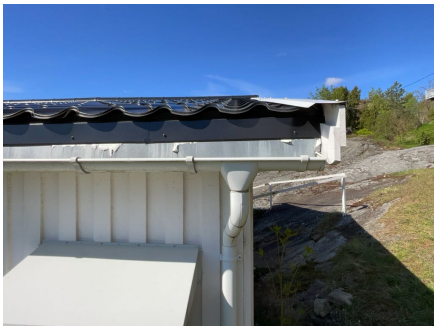
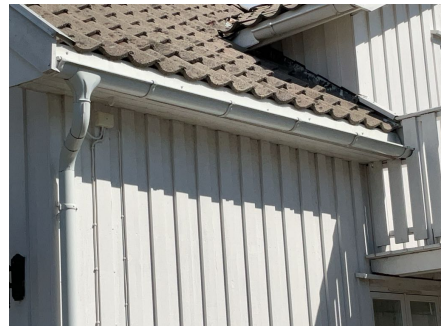
Renner og beslag med alders og vær slitasje. Det er registrert noe rust og avskallinger.

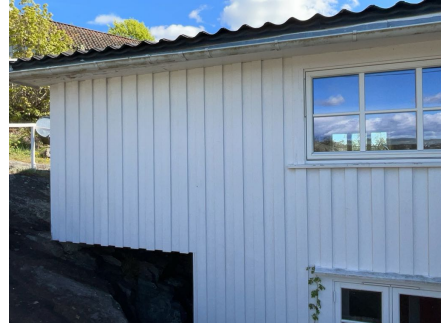
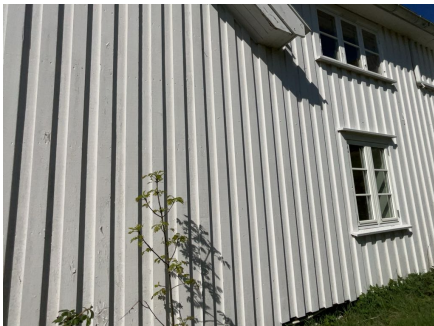
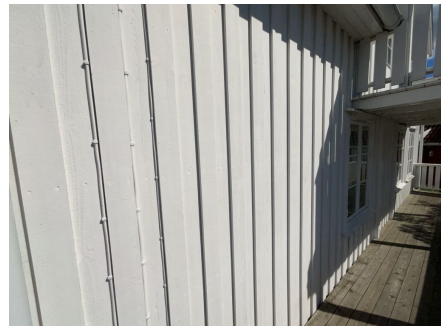
- Det er ingen eller liten lufting i nedre kant av kledning mot grunnmur.
- Det er påvist spredte råteskader i bordkledningen.
- Det er avvik:

- Tiltak:
- Lokal utbedring må utføres.
- Råteskadet trekledning må skiftes ut.

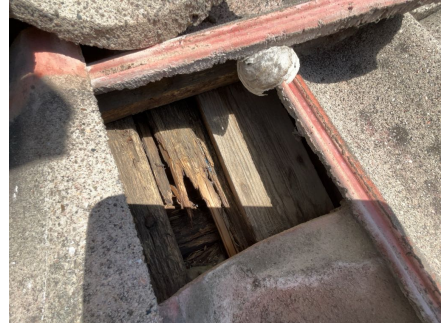
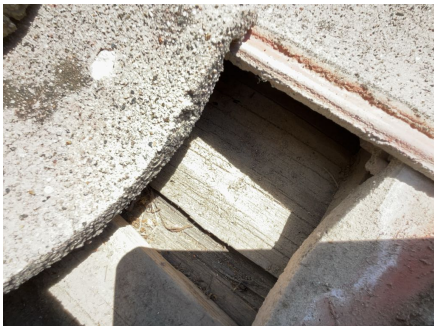
- Det er begrenset/dårlig ventilering av takkonstruksjonen.
- Det er påvist fukt/råteskader i takkonstruksjonen.
- Det er avvik:

Takkonstruksjon av noe eldre dato, halvparten av forventet levetid på undertak er oppbrukt. Det er registrert råteskader. Det er stedvis registrert manglede underlagspapp.

- Lokal utbedring bør utføres.
- Tiltak:
- Råteskadede konstruksjoner må skiftes ut.

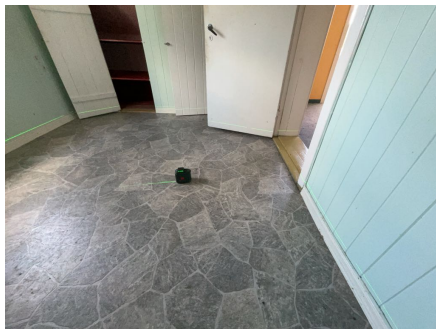
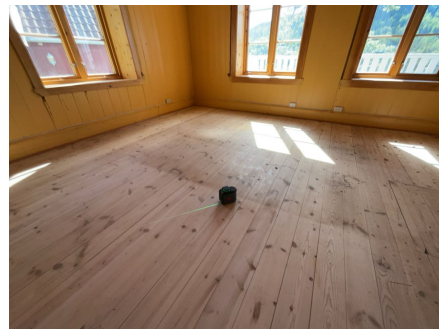
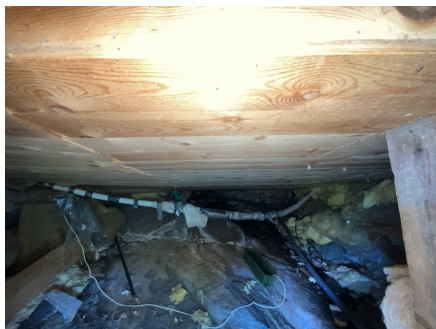
- Målt høydeforskjell på over 15 mm gjennom hele rommet. Tilstandsgrad 2 gis med bakgrunn i standardens krav til godkjente måleavvik.

Hold etasjeskille under oppsyn, ved forandringer må det vurderes tiltak.

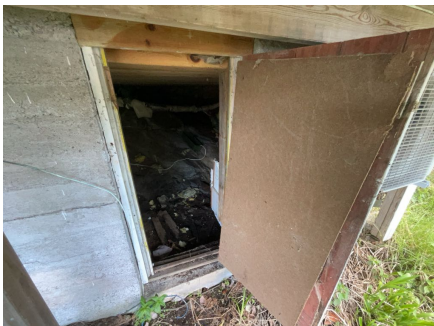
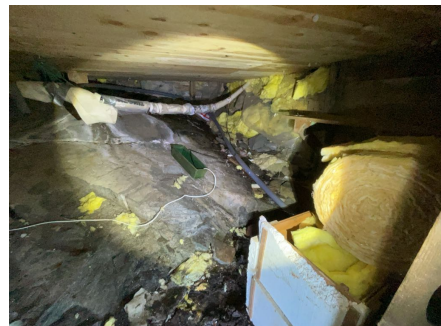
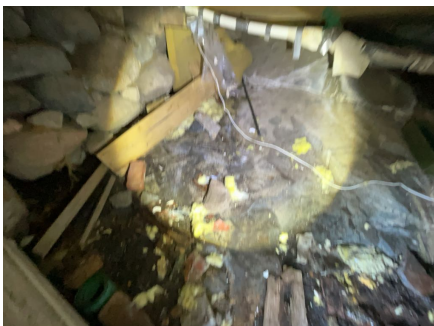
- Det er begrenset tilgang til hele krypkjelleren.
- Det er stedvis påvist fuktnivå som tilsier at konstruksjonen kan ha fuktskader.

- Ut ifra visuelle observasjoner fra de besiktigede områdene, gir det grunnlag for å forsøke å foreta grundigere undersøkelser i de mindre tilgjengelige områdene. Det kan ikke utelukkes skader i disse områdene.

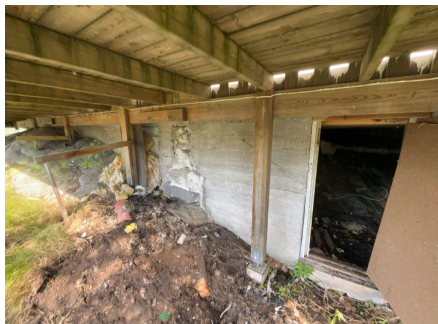
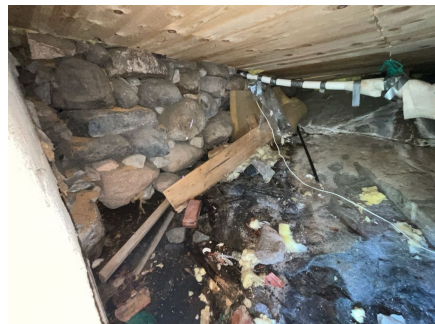
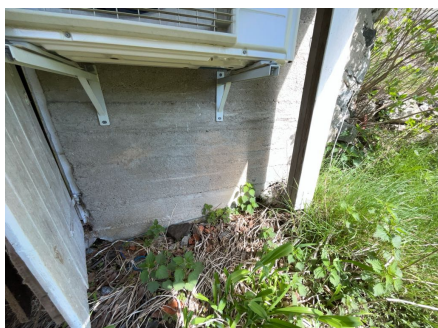
- Grunnmuren har sprekkdannelser.

Det er ikke behov for umiddelbare tiltak, men hold tilstanden under oppsyn og vurder eventuelle tiltak ved utvikling av avviket.

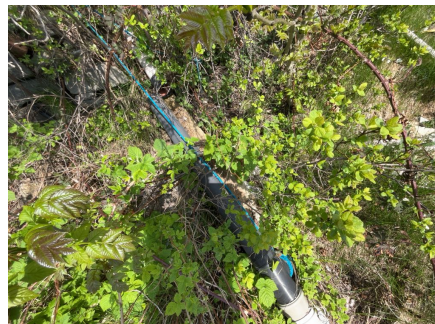
Her har rør "sklidd" fra hverandre .

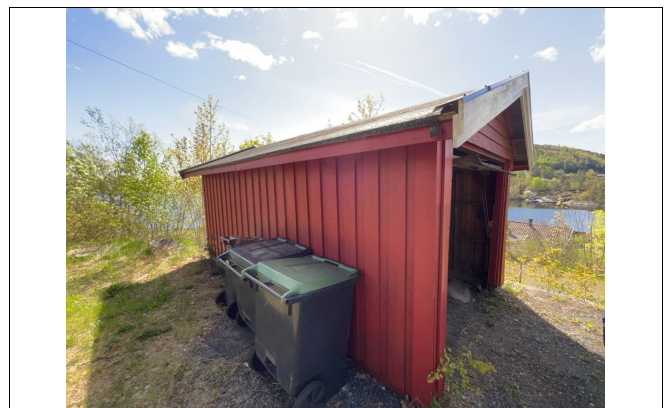
Garasje på naboeiendom, alle forhold rundt denne er uavklart for takstmann og det vises til Advokat Fred Arne Hjetland.
