Tilstandsrapport

Boligbygg med flere boenheter

Ospelia 26 A, 1481 HAGAN

Oppdragsnr.: 13907-2830

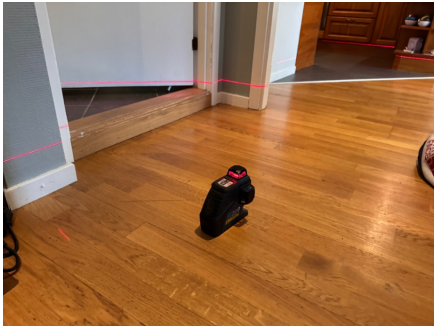
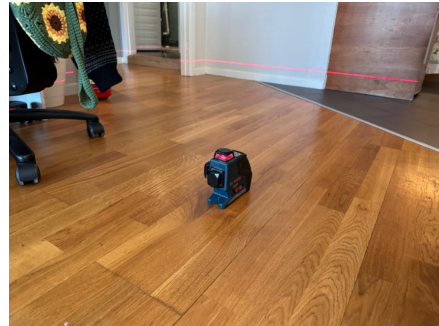
- Målt høydeforskjell på mellom 10 - 20 mm innenfor en lengde på 2 meter. Tilstandsgrad 2 gis med bakgrunn i standardens krav til godkjente måleavvik.

Stue/kjøkken er det registreres et høydeavvik på ca. 1 cm.

Mellom gang er det registreres et høydeavvik på ca. 1 cm.

- For å få tilstandsgrad 0 eller 1 må høydeforskjeller rettes opp. Det vil imidlertid sjelden være økonomisk rasjonelt som et enkeltstående tiltak i en bolig som dette. Dersom boligen en gang skal renoveres, kan man vurdere slike tiltak.

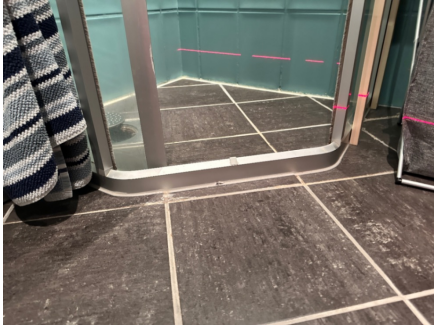
1. ETASJE > BAD

- Det er avvik:
- Krav til fall (høydeforskjell) er ikke oppfylt, men det er fall til sluk.

Det er tetningslist ved dusjsonen noe som er uheldig ved en eventuell vannlekkasje ellers på badet.

TG 2 Sluk, membran og tettesjikt

Det bør lages en dreneringshull slik at eventuelt vannlekkasje kan renne til sluket.

Gulvvarme bør undersøkes nærmere.
