Tilstandsrapport - NS 3600

Giltvegen 216
7730 Beitstad
Gnr.: 399 Bnr.: 1 Fnr.: 21

Opprettet: 28.08.2022
Utskrift: 09.09.2022

**ABC-takst as**

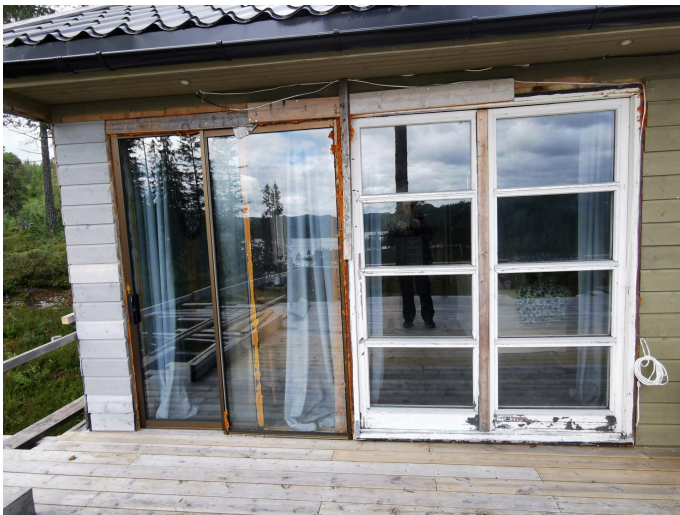
Utvendig fasade består av liggende kledning. Mangler alle omrammingsbord rundt alle vinduer/dører samt alle hjørnebord. Stedvis manglende kledning. Ikke fagmessig utførelse. Ikke musetett utførelse.

Mangler omramminger

Påregnelige med vesentlige oppgraderinger/reparasjoner og vedlikehold. Omfanget av skaden er vanskelig å estimere og derfor gjort på skjønn.

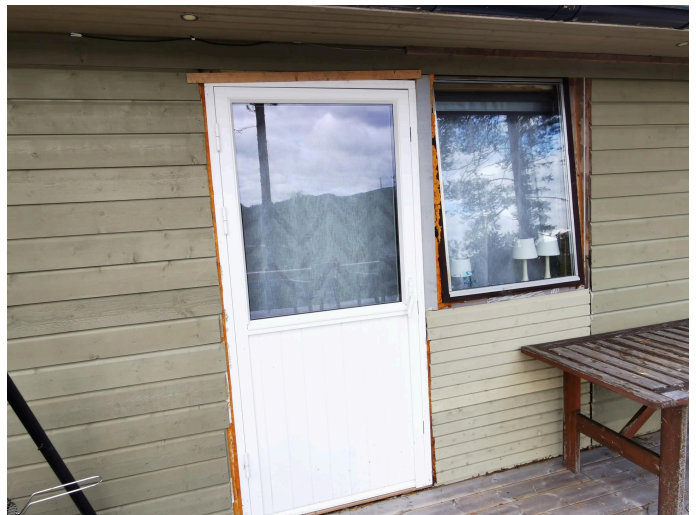
Mangler omramminger

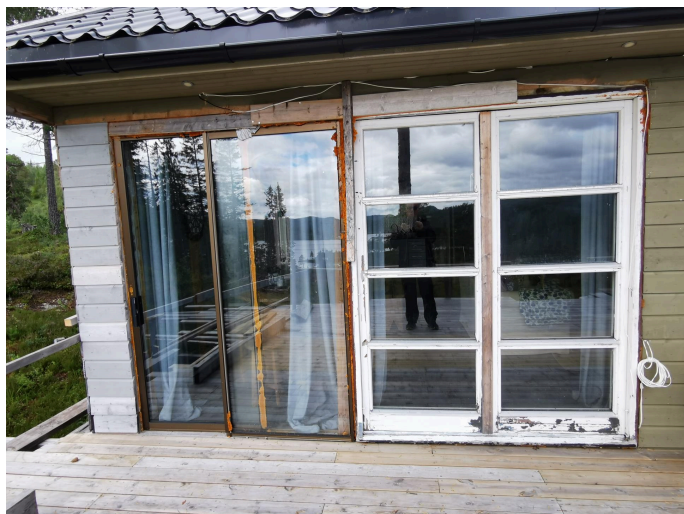
Vinduer består av eldre koblede glass og isolerglass som er midlertidig innsatt -vinduene er fuktpåkjent/dels råte. Ytterdør av hvit presslam. m/glass -registrert fuktskadet. Aluminiumsdør ute av funksjon.

Eldre aludør og eldre vindu som mangler omramming

Anbefalt tiltak: Påregnelig med oppgradering av vinduer og ytterdører.

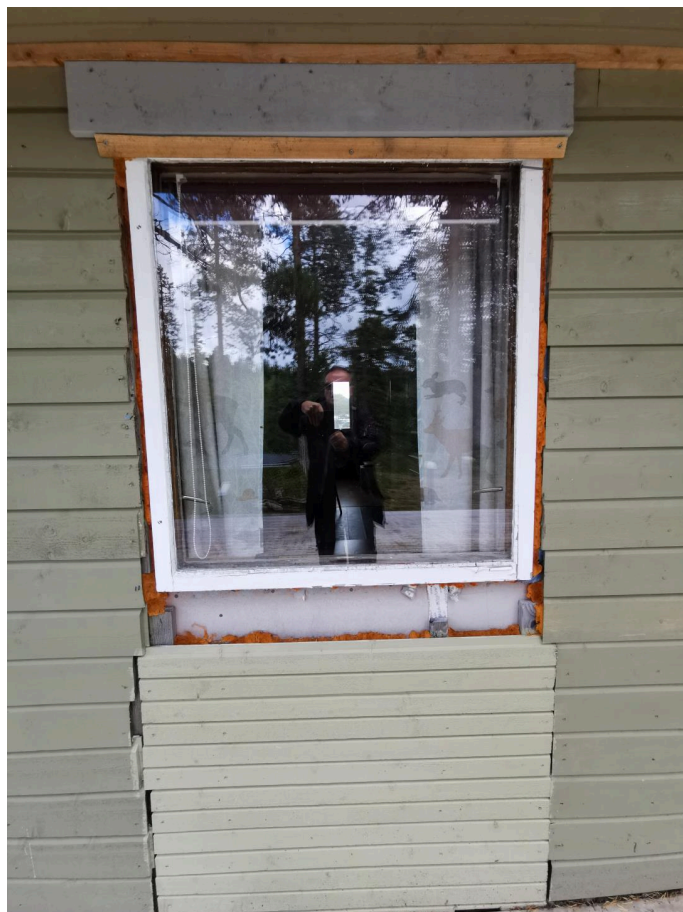
Eldre vinduer som mangler omramming

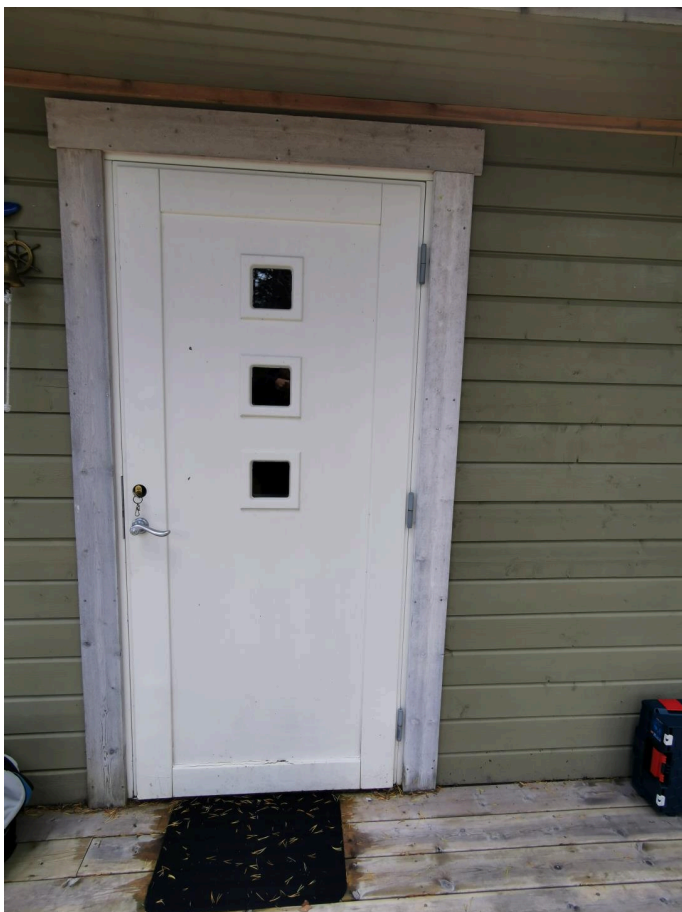
Ytterdør fuktskadet nedre del

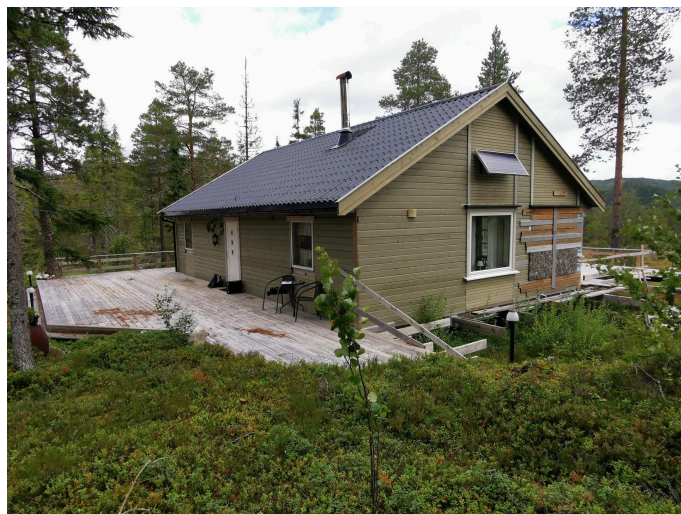
Manglende vindu på stue.

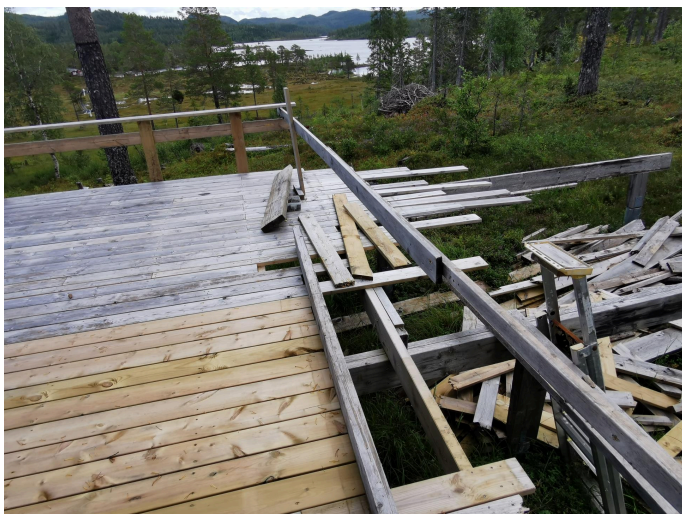
Veranda/terrasse av tre. Fundamentert på betongpilarer. Trespaltegulv og noe rekkverk av tre. Registrert flere ufagmessige utførelser på veranda. Mye manglende rekkverk, rekkverk for lavt og for stor lysåpning i rekkverk. Det er brukt til dels virke som ikke er impregnerert og har således fått div fuktpåkjenninger. Fundament til badestamp kan virke noe ufagmessig.

Mangel av rekkverk -ufagmessig

Veranda har vesentlig behov for oppgradering før det kan gis TG 1.

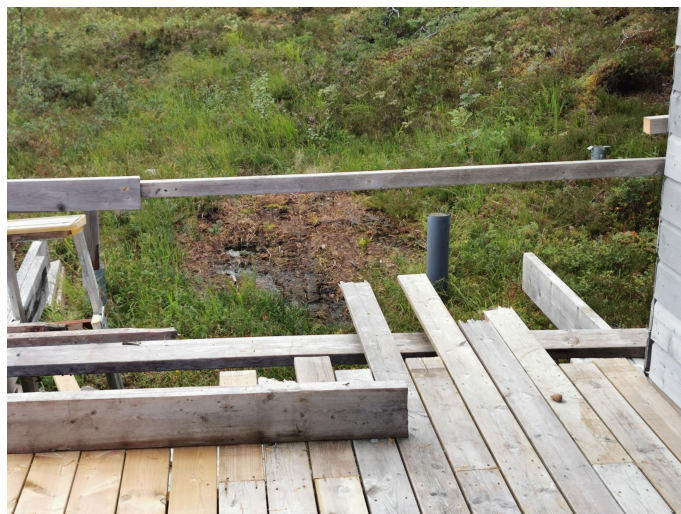
Mangel av rekkverk -ufagmessig

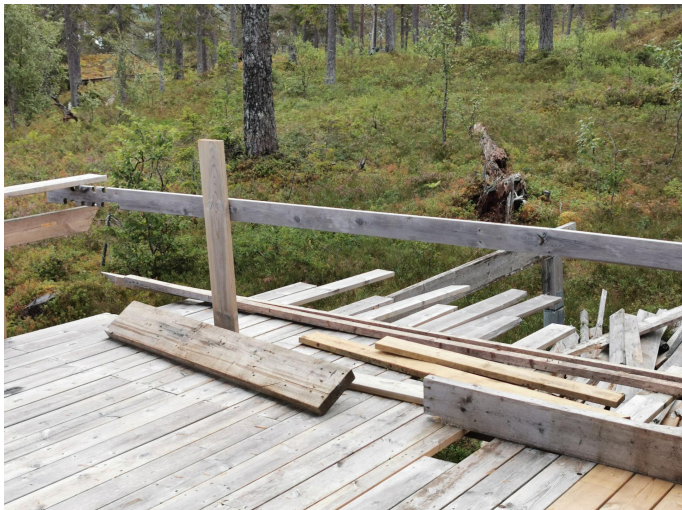
Mangel av rekkverk -ufagmessig

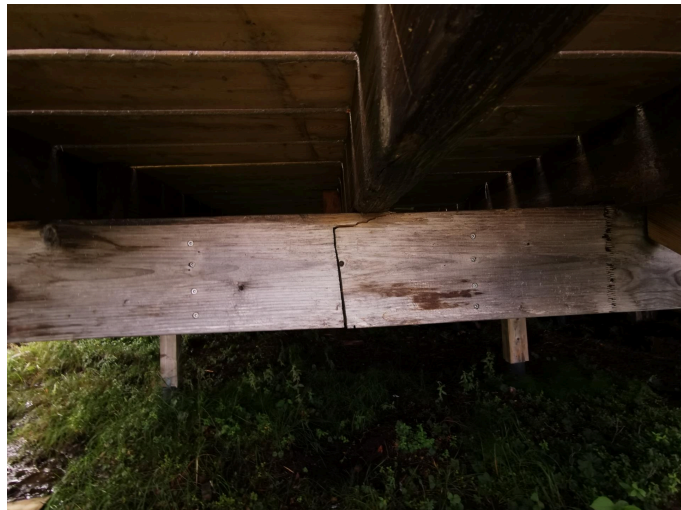
Brudd på tredrager under veranda Her ses materialer av uimpregnert virke på drager/trebjelkelag

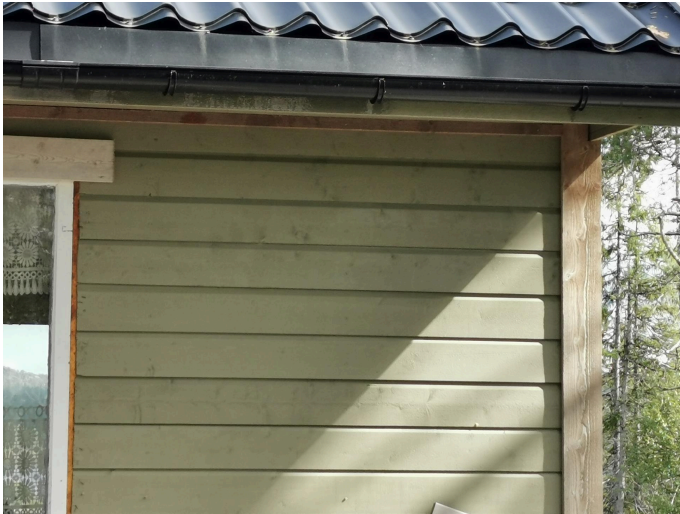
Profilerte stålplater, ukjent undertak. Registrert litt rust i nedre del. Takplater mangler stedvis utstikk fra takrennebeslag.

Mangler utstikk på takplater

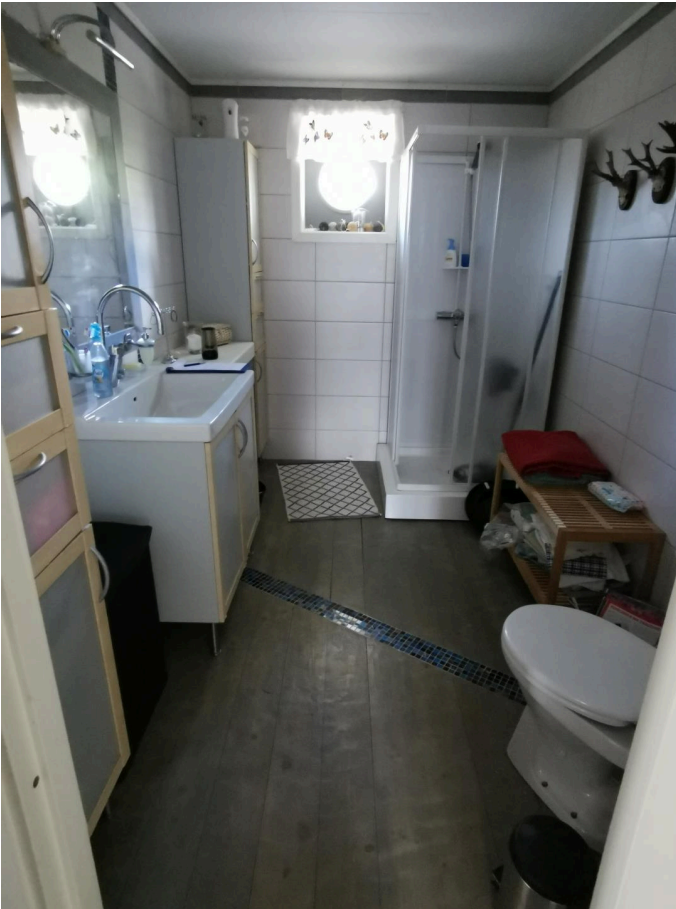
Malt tregulv/mosaikkfliser. Ikke vanntett våtromsutførelse ihht dagens krav.

Membran mangler. Ikke tilgjengelig sluk.

Bilde av bad

Oppgradere med å legge belegg m/oppbrett og sluk m/klemring. Bemerkede forhold gis TG 3.

Oppgradere med å etablere avretting med fall og ny sluk ihht dagens krav. Legge belegg m/oppbrett. Bemerkede forhold gis TG 3.

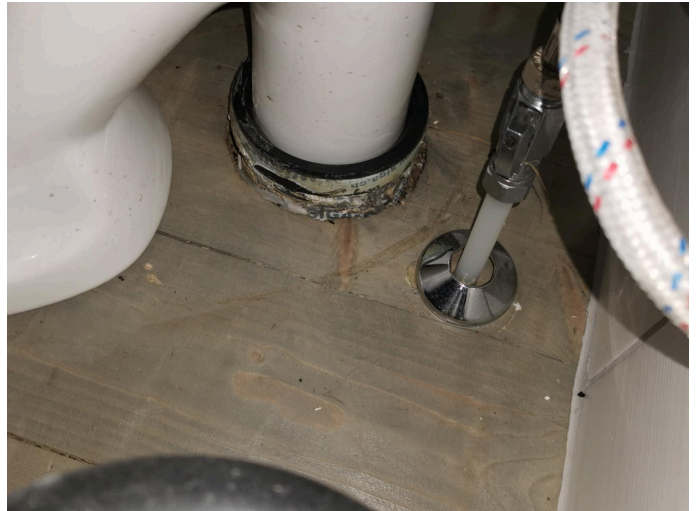
Klosett uten original stuss

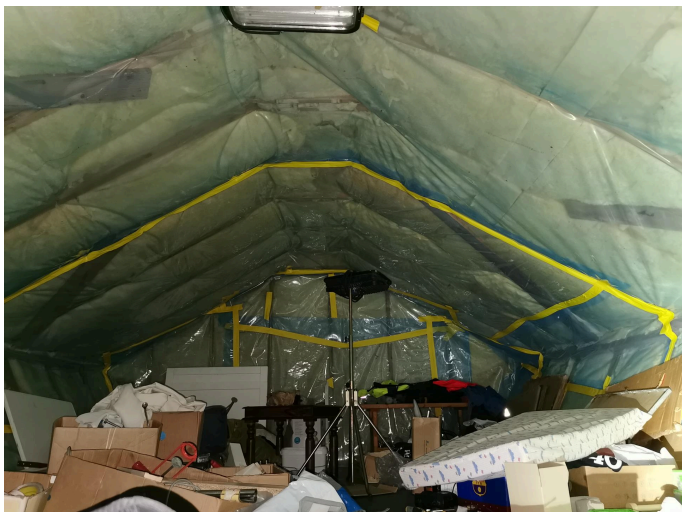
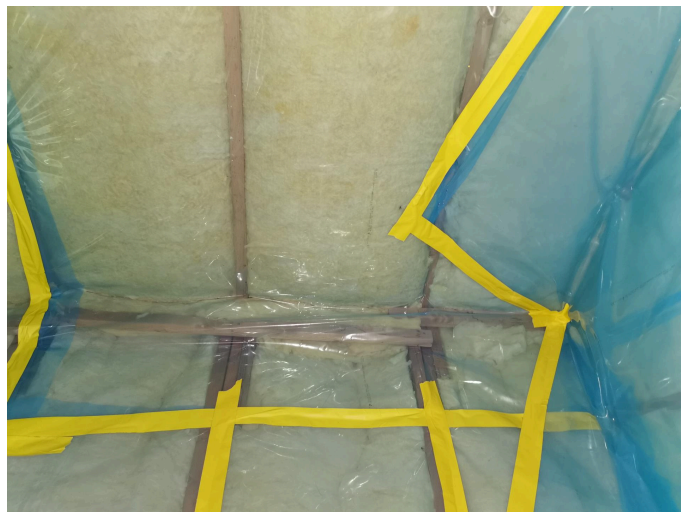
Bilde fra loft
