Tilstandsrapport - NS 3600

Giltvegen 216
7730 Beitstad
Gnr.: 399 Bnr.: 1 Fnr.: 21

Takstmann:
Inge Rygg

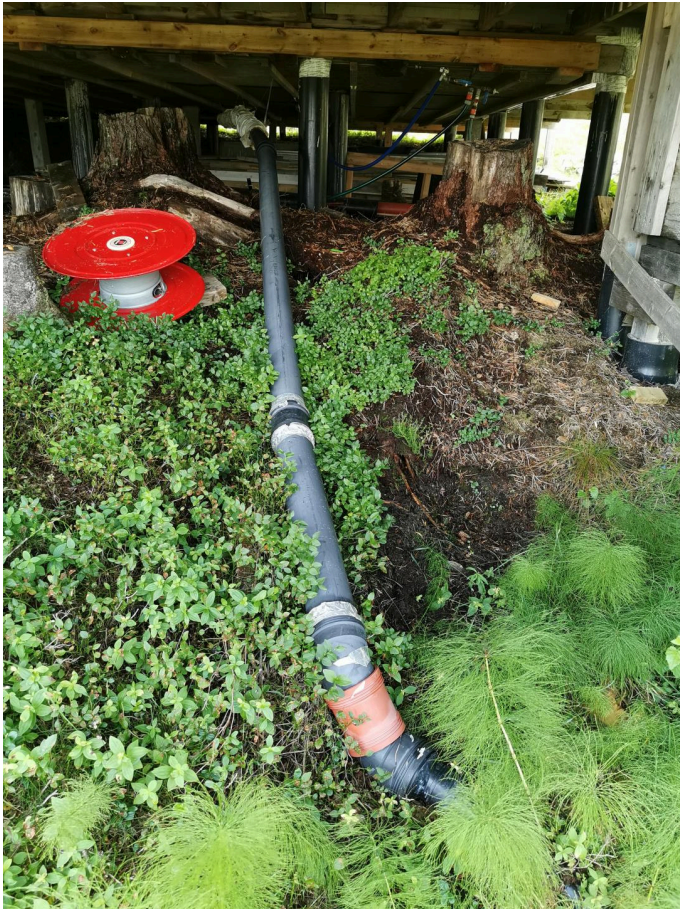
Vannledning av plastrør. Avløpsrør av plastrør. Vann og avløpsrør er ikke gravd ned i grunn. Felles sommervann fra Gilten er ikke godkjent drikkevann.

Åpen uisolert avløpsledning ligger på terreng

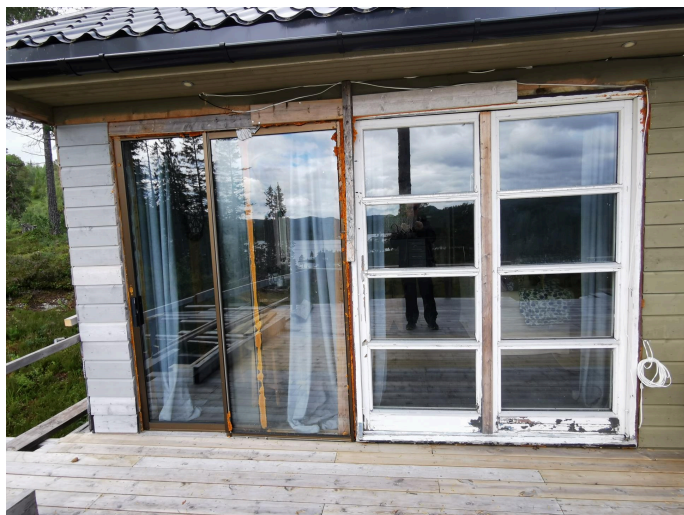
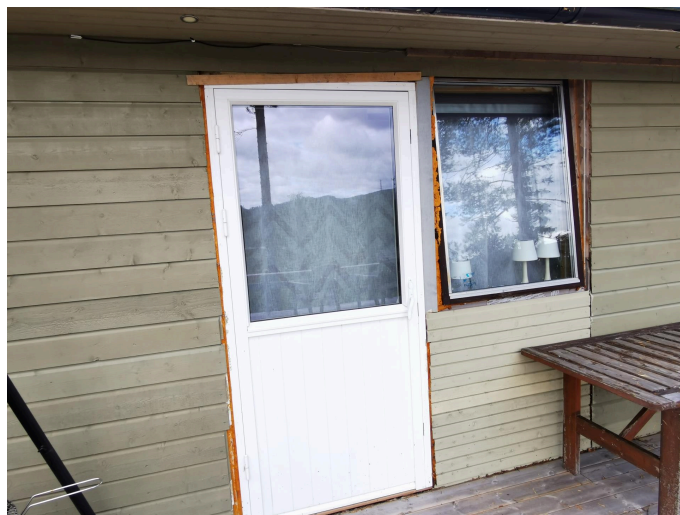
Utvendig fasade består av liggende kledning. Mangler alle omrammingsbord rundt alle vinduer/dører samt alle hjørnebord. Stedvis manglende kledning. Ikke fagmessig utførelse. Ikke musetett utførelse.

Mangler omramminger

Påregnelige med vesentlige oppgraderinger/reparasjoner og vedlikehold. Omfanget av skaden er vanskelig å estimere og derfor gjort på skjønn.

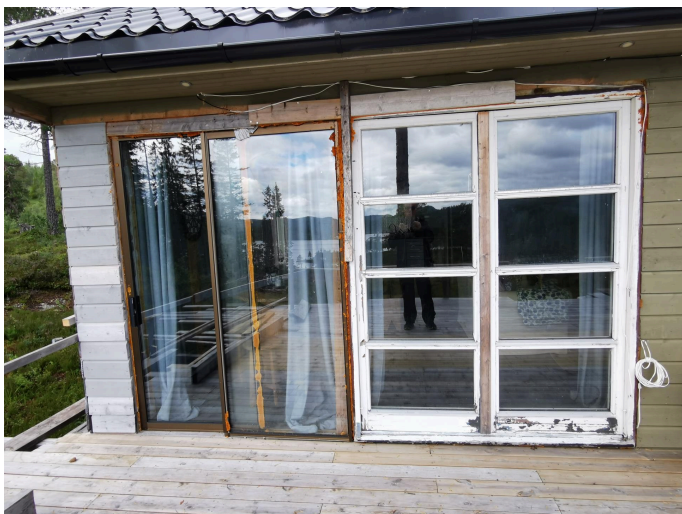
Vinduer består av eldre koblede glass og isolerglass som er midlertidig innsatt -vinduene er fuktpåkjent/dels råte. Ytterdør av hvit presslam. m/glass -registrert fuktskadet. Aluminiumsdør ute av funksjon.

Eldre aludør og eldre vindu som mangler omramming

Påregnelig med oppgradering av vinduer og ytterdører.

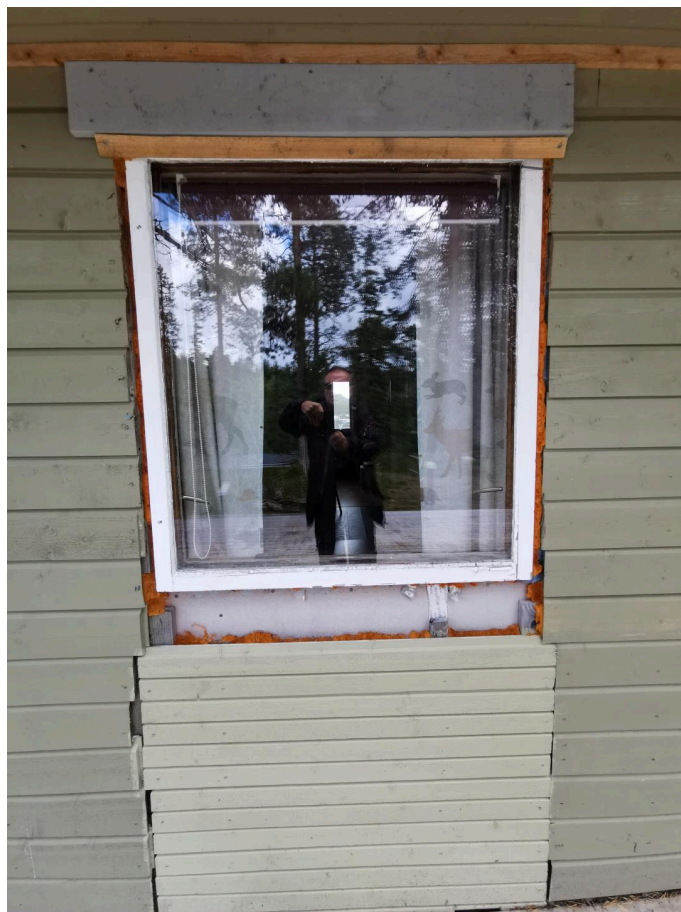
Eldre vinduer som mangler omramming

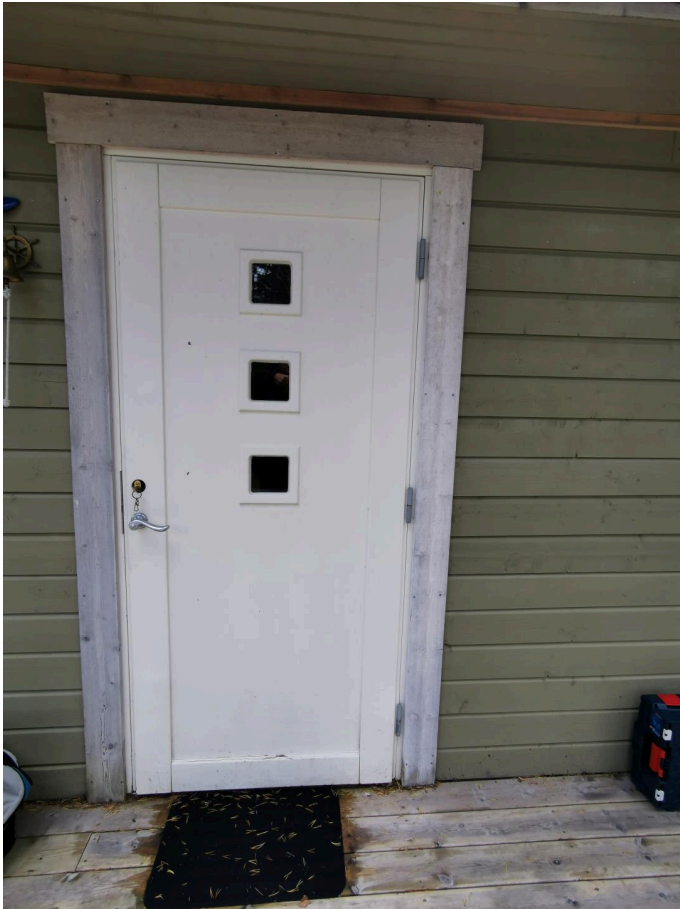
Ytterdør fuktskadet nedre del

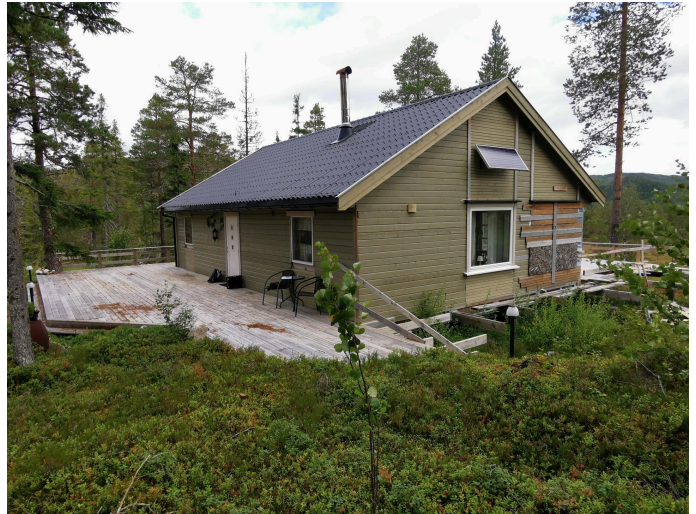
Manglende vindu på stue.

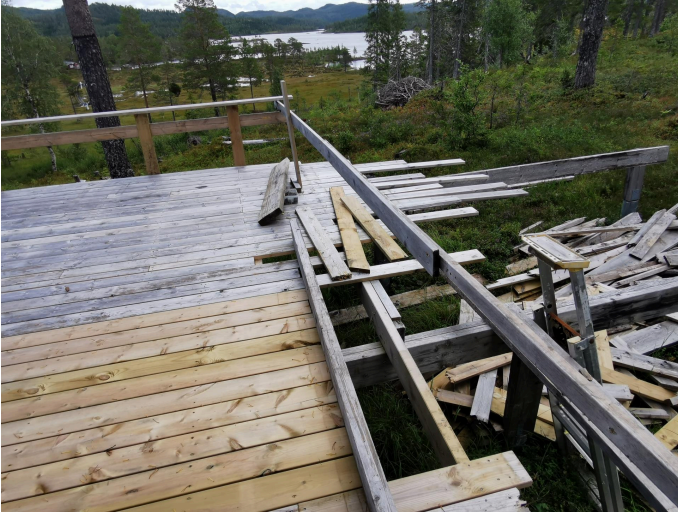
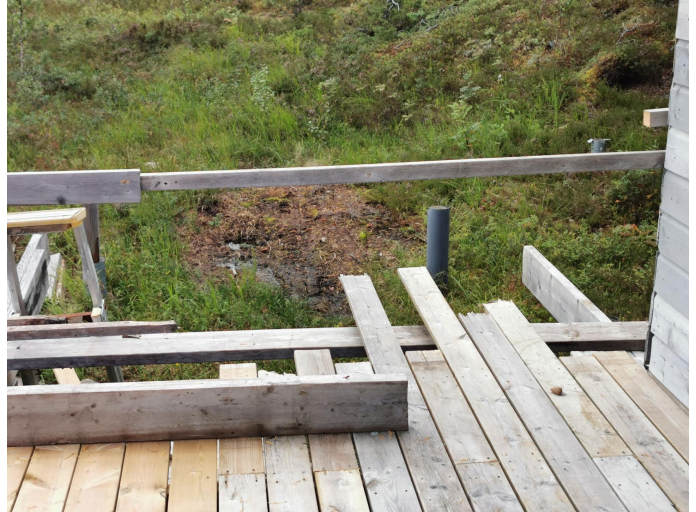
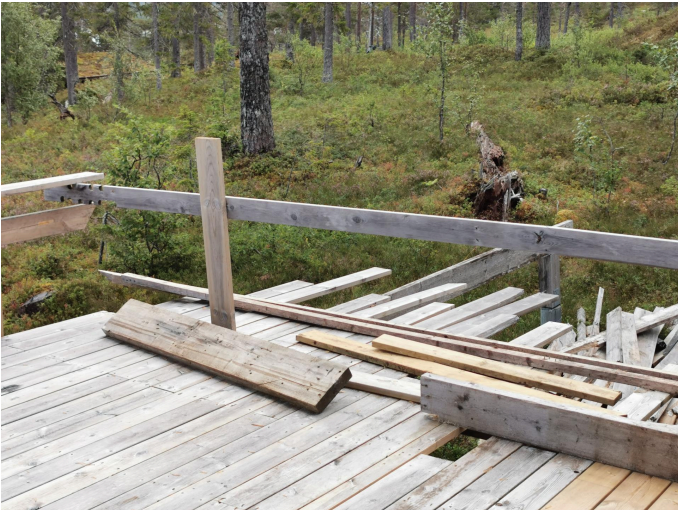
Veranda/terrasse av tre. Fundamentert på betongpilarer. Trespaltegulv og noe rekkverk av tre. Registrert flere ufagmessige utførelser på veranda. Mye manglende rekkverk, rekkverk for lavt og for stor lysåpning i rekkverk. Det er brukt til dels virke som ikke er impregnerert og har således fått div fuktpåkjenninger. Fundament til badestamp kan virke noe ufagmessig samt uimpregnerert virke.

Mangel av rekkverk -ufagmessig

Bemerkede forhold gis TG 3. Veranda har vesentlig behov for oppgradering før det kan gis TG 0 - 1.

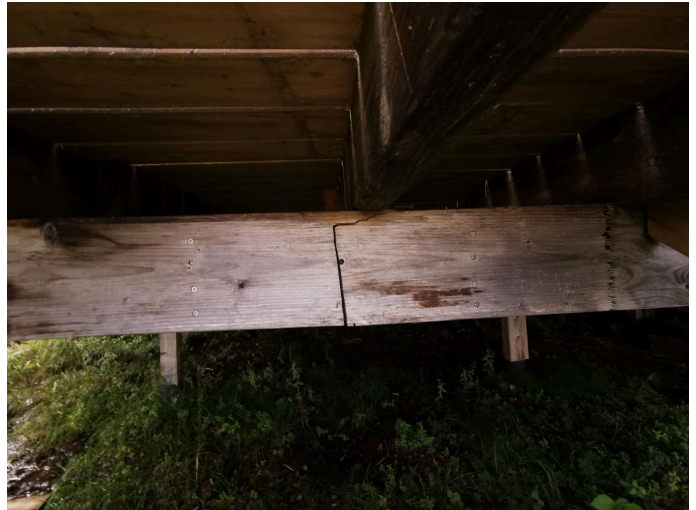
Brudd på tredrager under veranda Her ses materialer av uimpregnerert virke på drager/trebjelkelag

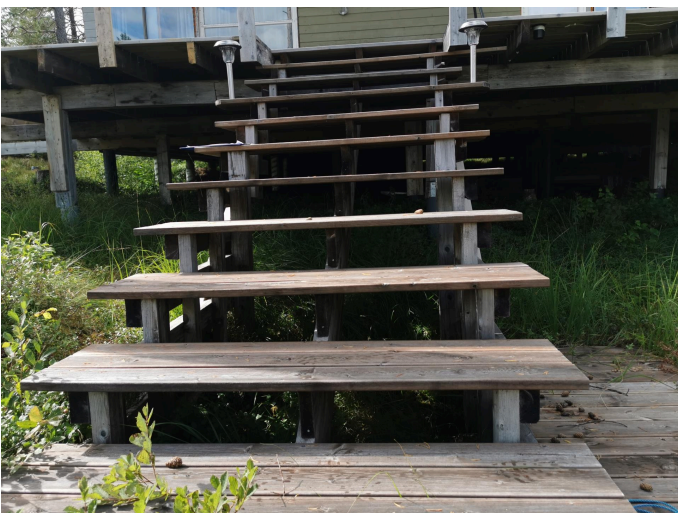
Trapp uten rekkverk

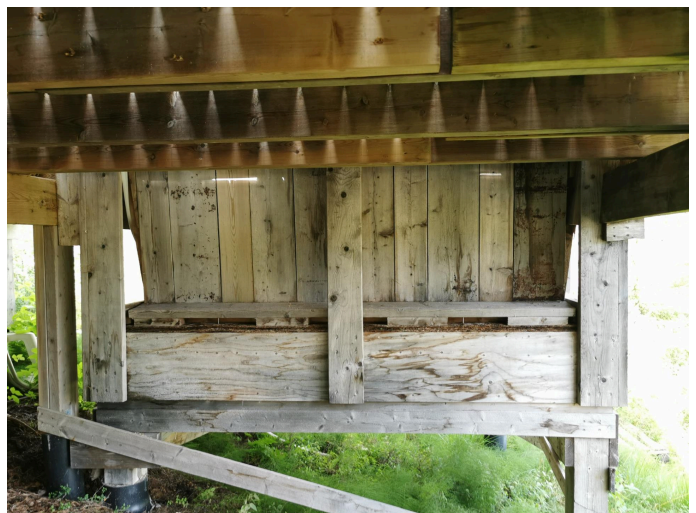
Fundament badestamp

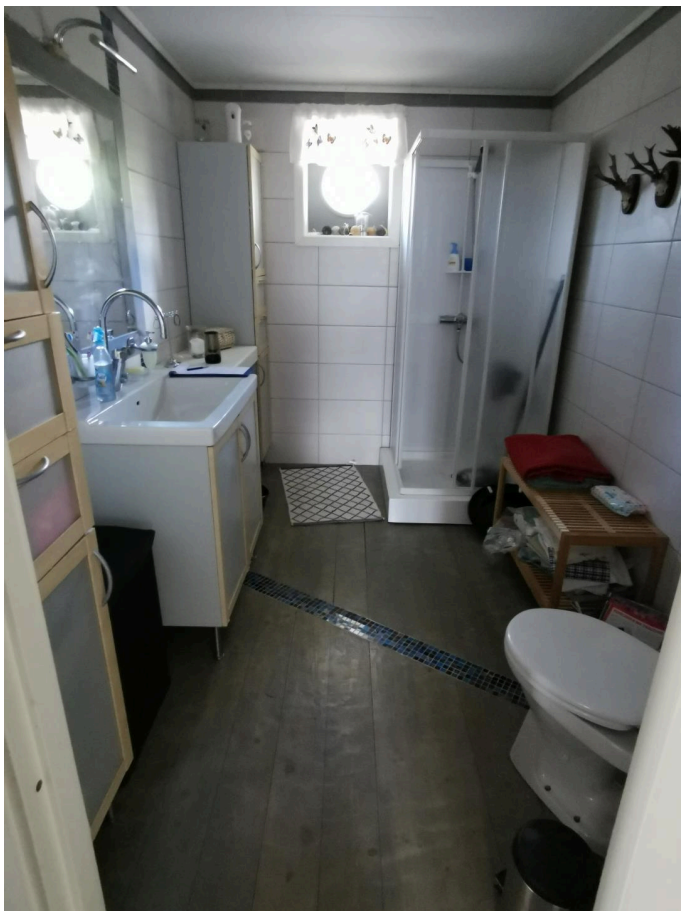
Malt tregulv/mosaikkfliser. Ikke vanntett våtromsutførelse ihht dagens krav.

Bilde av bad

Oppgradere med å legge belegg m/oppbrett og sluk m/klemring. Bemerkede forhold gis TG 3.

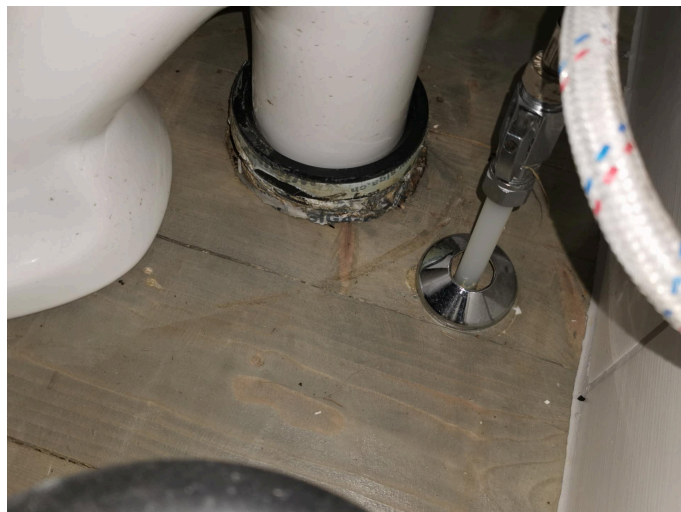
Klosett uten original stuss. Beiset treulv.

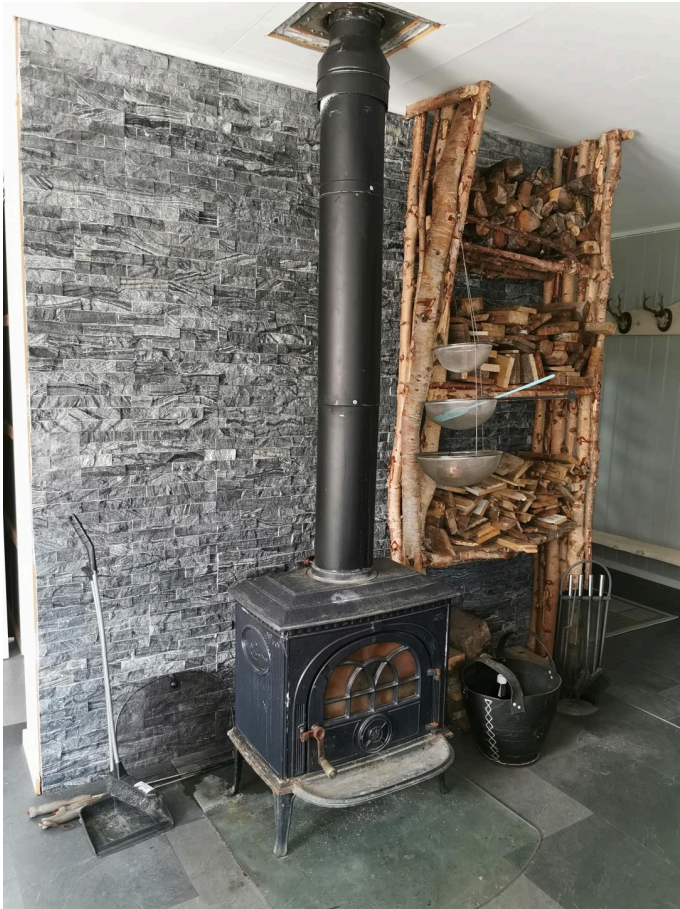
Eldre vedovn -registrert oppsprukket innvendig. Tilsier overvåkning og mulige tiltak.

Bilde av eldre vedovn og isolert røykrør

Etablere ny vedovn. Bemerkede forhold gis TG 3. Må oppgraderes før pkt gis TG 0 -1.
