# Tilstandsrapport

Tomannsbolig

Pålastua 1, 2240 MAGNOR

Befaringsdato: 27.05.2025

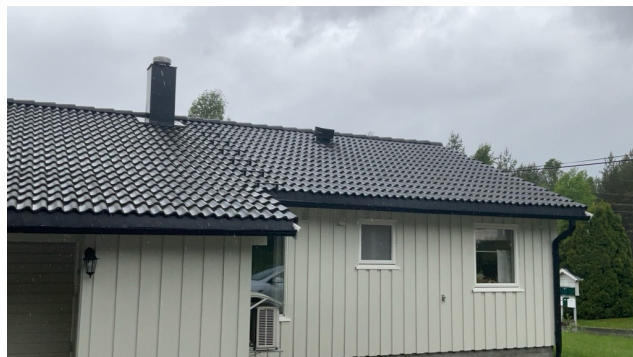
### ! TG 2 Nedløp og beslag

Lakkerte metall beslag, renner og nedløp.

- Det er ikke krav om utbedring av snøfangere opp til dagens krav.

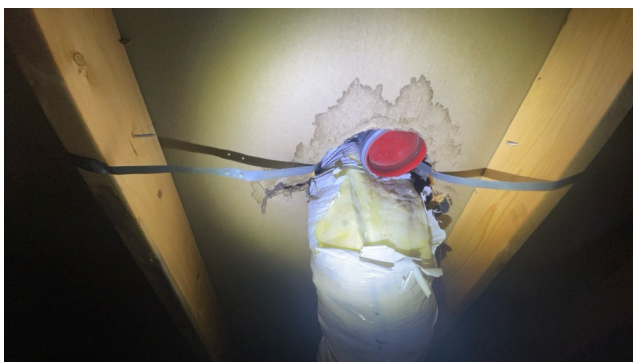
- Det er påvist avvik rundt gjennomføringer i takflaten.

Litt skjolder ved luftehatt/sentralvifte som ikke lenger er i bruk. Samt litt skjolder på gipsplate/skille mot naboseksjon (tyder på vært luftlekkasjer innefra som kondenserer på kaldtloft).

Skjolder ved luftehatt

Dampspærresjiktet mot nabo kan undersøkes og evt. tette luftlekkasjer innefra som kondenserer mot gipsplaten på loft. Sentralvifte/luftehatt kan med fordel fjernes da det ikke lenger er i bruk. Eier opplyser at luftehatt manglet da han overtok boligen som kan være årsaken til skjolden ved denne.

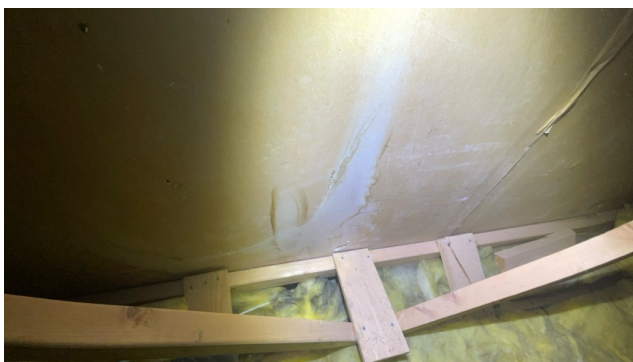
Nokså lite og ikke målt fukt i områdene befaringsdagen.

Skjolder på gipsplate ved leilighets-skille på loft (sansynlig lekkasje varm inneluft som har kondensert på kaldtloft)

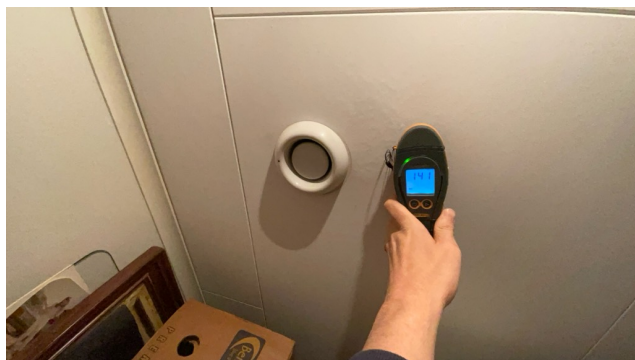
Boden har originale flater med litt bruksmerker og liten svelling ved ventil, men ikke målt unormale fuktverdier.

Liten svelling rundt ventil, men ikke avvik ved fuktsøk

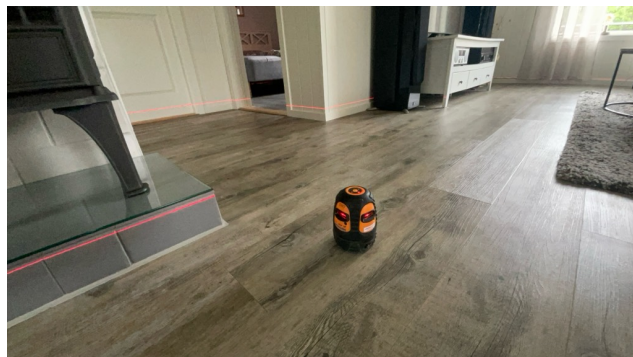
- Målt høydeforskjell på mellom 10 - 20 mm innenfor en lengde på 2 meter. Tilstandsgrad 2 gis med bakgrunn i standardens krav til godkjente måleavvik.
- Målt høydeforskjell på over 30 mm gjennom hele rommet. Tilstandsgrad 3 gis med bakgrunn i standardens krav til godkjente måleavvik.

Kontrollmålt stue og hovedsoverom med større høydeavvik. I stue målt opp mot 3,8cm avvik (høyest ved terrassedør og lavest mot boddør). Tilsvarende avvik (målt 3,7cm) i hovedsoverommets bredde (høyest mot yttervegg).

Nivellering av gulv

**Kostnadsestimat: 10 000 - 50 000**

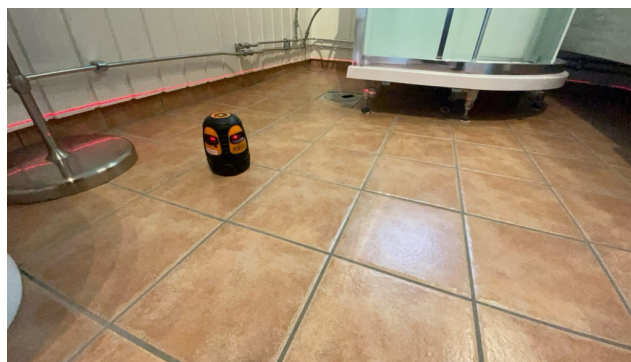
- Det er påvist avvik i fallforhold til sluk i forhold til krav i forskrift på byggetidspunktet.

- Til tross for avviket i fall/høydeforskjell til sluk, vil gulvet fortsatt kunne lede vann mot sluket, men med redusert effektivitet. Dette kan potensielt øke risikoen for vannansamling i enkelte områder av badet.

Vært fungerende med bruk av lukket kabinett som har internfall og rørføring direkte i sluk (må benyttes også mtp. manglende tettesjikt i vegg).

Fallnivellering

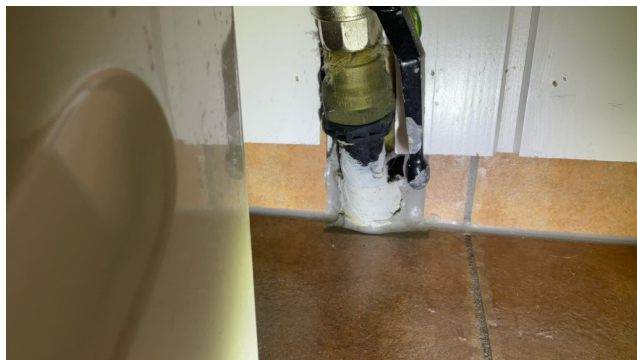
- Uten membran/tettesjikt er det høy risiko for at vann trenger gjennom konstruksjonene og kan medføre fuktskader.

Membranoppkant synlig ved sokkelflis/rørgjennomføring, men stopper her (er ikke i vegg)

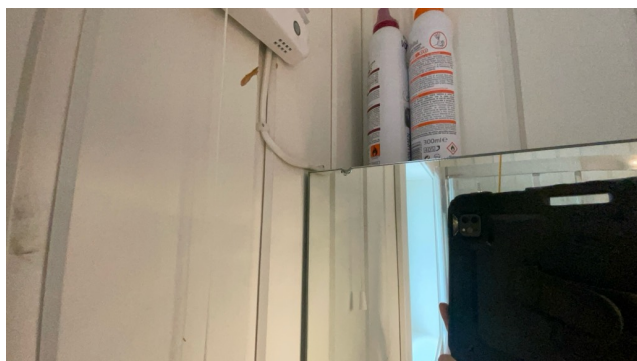
Gulvstående toalett. Dusjkabinett m/glassvegger fra 2018. Baderomsinnredning med heldekkende servant, skuffer og speilskap samt oppbevaringsskap på vegg fra 2018. Opplegg til vaskemaskin. Det er påvist et mindre skall i kanten av speilskapet.

Et mindre skall i speilskapet

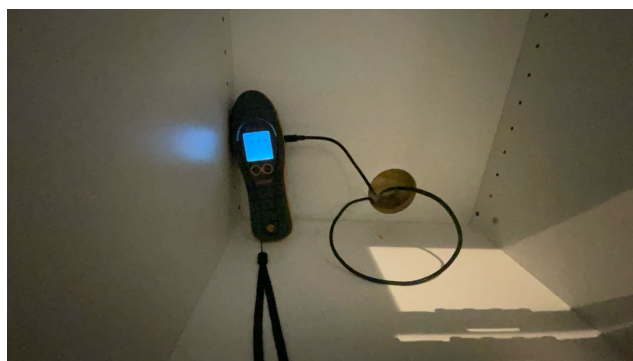
### ! TG 0 Tilliggende konstruksjoner våtrom

Hulltaking er foretatt uten å påvise unormale forhold. Hulltaking er foretatt i kjøkkenskap mot dusj.

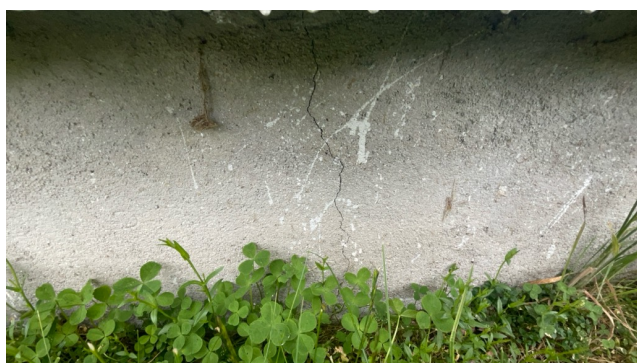
Boligen er fundamentert på pusset ringmur og støpt plate på mark. Noen små riss ikke vurdert av konstruksjonsmessig betydning (del under terrasse var ikke tilgjengelig/synlig for befarings).

Minder riss finnes
