# Tilstandsrapport

Enebolig

Stoa 34, 3970 LANGESUND

Oppdragsnr.: 18885-2118

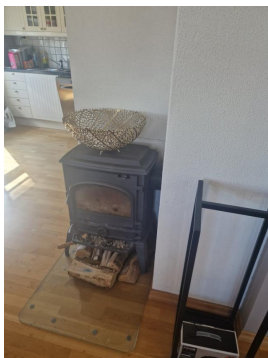
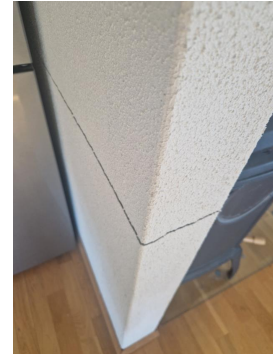
### TG 1 Pipe og ildsted

Pipe oppført i murt lettklinker elementer. Peisovn etablert i stue. Merknad på sprekk i brannmur. Se bilde. Pipe og ildsted har forskriftsmessig avstand til brennbart trevirke.

Sprekk i murverk/brannmur.

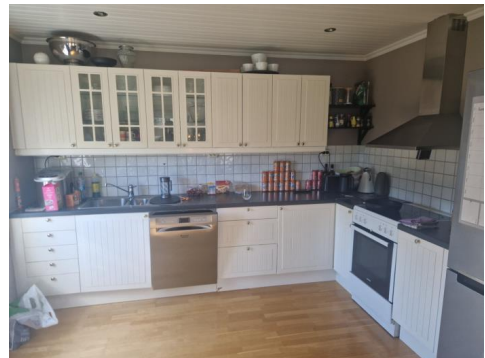
## 1. ETASJE > KJØKKEN

Dør og skuffronter med synlig slitasje.

Kostnadsestimat: Under 10 000
