Tilstandsrapport - NS 3600

Lille-Edet 11B

1783 Halden

Rapport kode: 789783

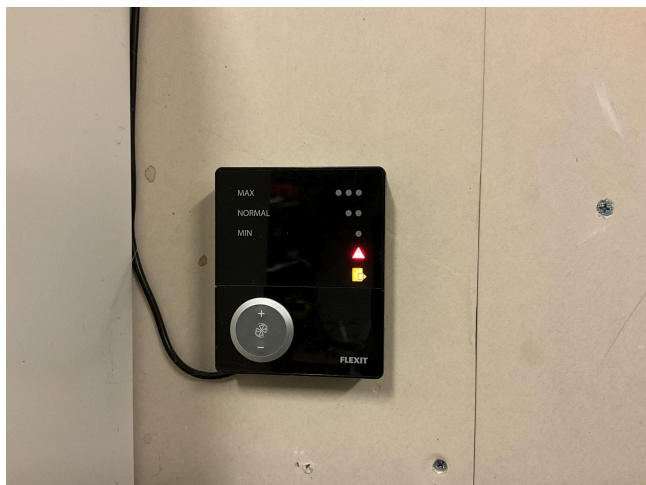
Rød varseltrekant på styrepanelet til ventilasjonsanlegget.
