Tilstandsrapport

📍 Trøndergata 8 , 0477 OSLO

gnr. 225, bnr. 318

Oppdragsnr.: 18818-2380

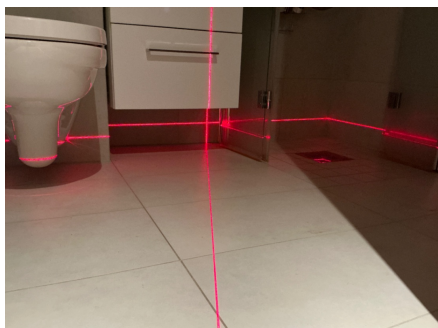
Gulvflatene består av fliser. Det er målt ca. 30 mm høydeforskjell på gulv fra dørterskel til topp slukrist.

Fall på baderomsgulv er kontrollert med krysslaser.

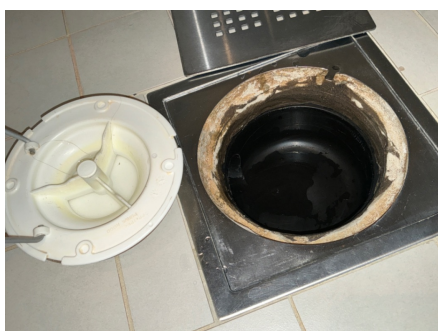
Sluk i plastkonstruksjon.

Kontroll av sluk.

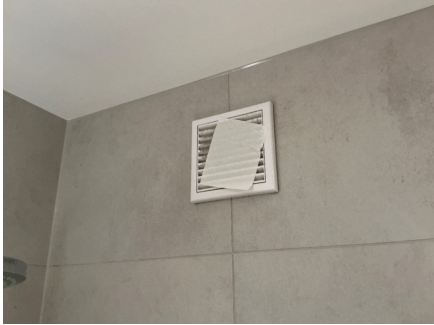
Avtrekk via mekanisk anlegg.

Kontroll av avtrekk.

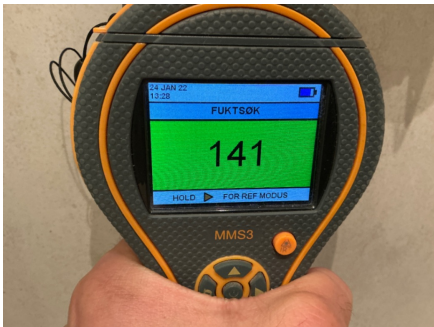
Hulltaking er ikke gjennomført, da tilstøtende vegger består av mur eller betongkonstruksjoner.

Det ble foretatt stikkprøvekontroll med Protimeter MMS3. Målingene viste ingen utslag utenfor normale verdier. Målingene gir kun en indikasjon og må ikke oppfattes som en garanti for baderommet.

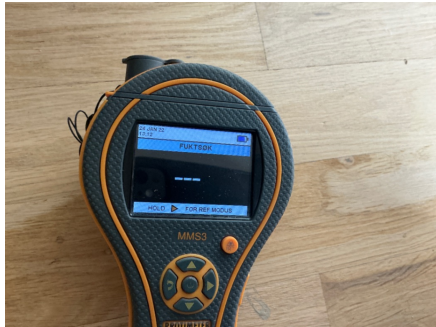
Oppvaskmaskin og kjøl/frys ble ikke trukket frem ved befaringsdag, og det er derfor ikke foretatt inspeksjon av tilstanden bak eller under disse enhetene. Ved bruk av fuktindikator ble det ikke påvist unormale verdier i utsatte soner på befaringsdagen.

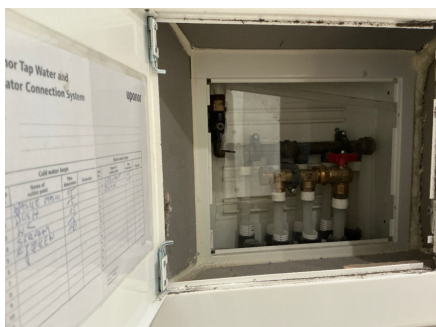
Kjøkken: Det ble registrert manglende endetetninger (tettemuffer) mellom pex (vannrør)- og varerørene (ytterørene).

Montering av endetetninger (tettemuffer) i enden av varerørene anbefales. Anbefales kontrollert av autorisert rørlegger.

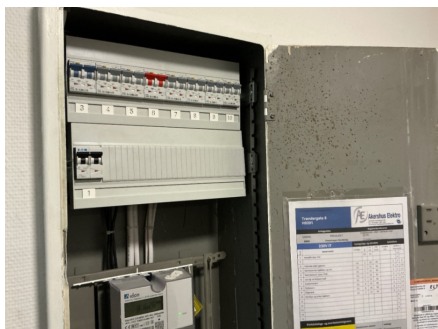
Automatsikringer i sikringsskap plassert i gang/fellesareal.
