# Tilstandsrapport

Boligbygg med flere boenheter

Storgata 69, 1870 ØRJE

Befaringsdato: 27.11.2025

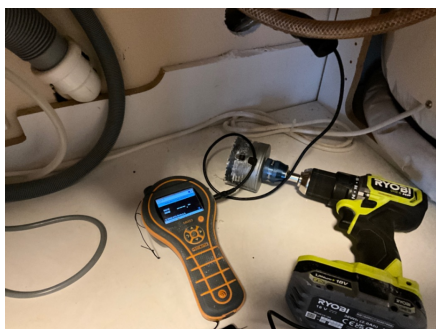
Hulltaking er foretatt, uten å påvise unormale forhold. Hulltaking er foretatt under kjøkkenbenk. Fuktkvotemåling (vekt%) i konstruksjonen ble målt til under 6.
