Tilstandsrapport

Enebolig

Åveslandsveien 19 , 4580 LYNGDAL

Befaringsdato: 05.03.2026

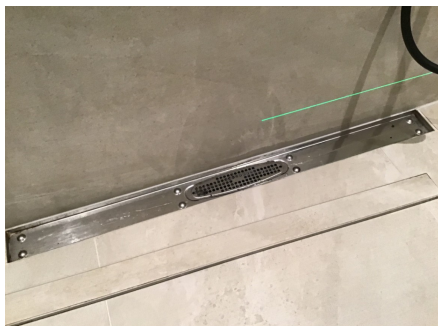
1. ETASJE > BAD

Det påpekes at tilstandsgrad er satt på bakgrunn av alder.

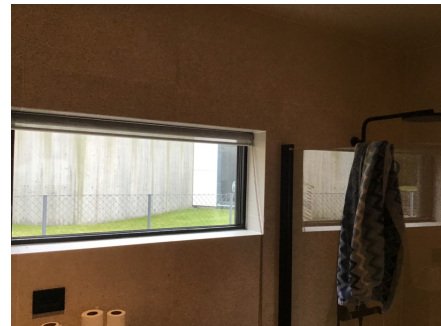
2. ETASJE > BAD

Det er montert dusjdører som bidrar til å redusere direkte vannsprut mot vegg og dør ved dusjing. Likevel kan området bli utsatt for økt fuktbelastning over tid.

Materialer som dørblad, karm og terskel er normalt ikke beregnet for varig fuktpåkjenning i våtsone. Det anbefales derfor å være oppmerksom på eventuell vannsprut og fuktbelastning i dette området.

Deler av vinduet er også plassert innenfor våtsone for dusj. Vindusåpningen er utført med smøremembran og flislagte overflater. Valgt løsning vurderes å tåle økt fuktbelastning og fremstår egnet for plassering i våtsone slik forholdet fremstår ved befaringen

Det anbefales jevnlig kontroll av karm, terskel og dørblad for å avdekke eventuelle tegn til fuktpåvirkning eller skader på et tidlig tidspunkt.

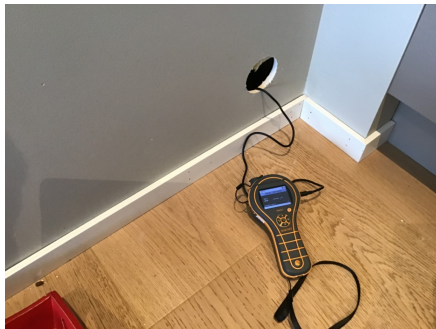
KJØKKEN

Hulltaking er foretatt uten å påvise unormale forhold. Hulltaking er foretatt ved/i Skillevegg mellom kjøkken og bad. Fuktkvotemåling (vekt%) i konstruksjonen ble målt til under 6.

Hulltaking er utført i skillevegg mot våtsone, hvor sannsynligheten for eventuell fuktpåvirkning normalt vurderes å være størst.
