Tilstandsrapport

Enebolig

Åveslandsveien 19 , 4580 LYNGDAL

Befaringsdato: 05.03.2026

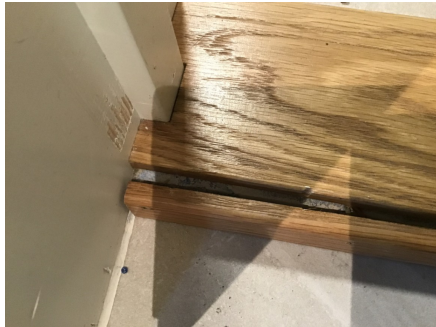
Basert på målingen vurderes funksjonskravet til gulv i våtrommet å være tilfredsstillende ivaretatt slik forholdet fremstår ved befaringen.

Vurderingen er basert på visuelle observasjoner og målinger foretatt på befaringsdagen

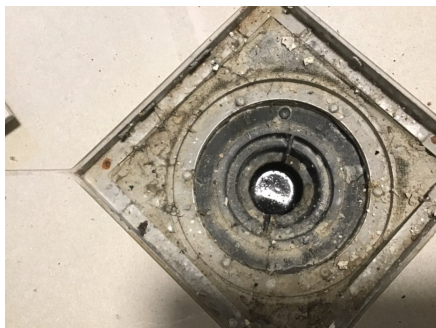
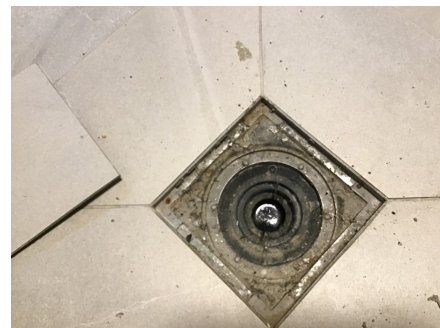
1. ETASJE > VASKEROM

⚠ TG 1 Sluk, membran og tettesjikt

Det er plastsluk og smøremembran med dokumentert utførelse.

Påpeker at smøremembran ikke kan besiktiges, tilstandsgrad er satt med basis i alder og enkelte observasjoner ved befaring. Det er tilsendt bildedokumentasjon av utførelsen på membranløsningen.

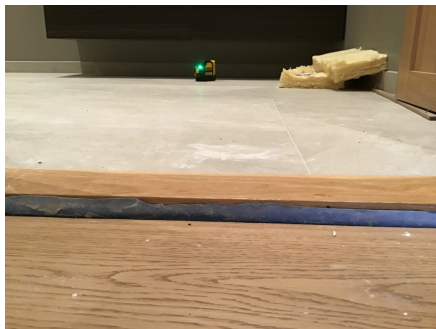
Det er utført vanntest på gulv hvor vann ledes til sluk.

Basert på visuelle observasjoner og målinger vurderes funksjonskravet til gulv i våtrom å være tilfredsstillende ivarett slik forholdet fremstår ved befaringen

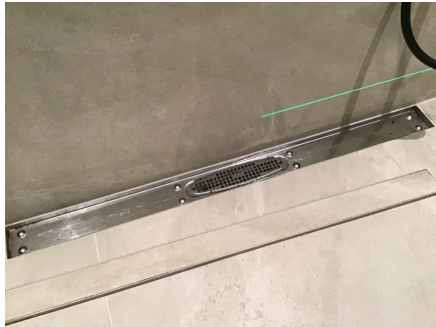
1. ETASJE > BAD

TG 1 Sluk, membran og tettesjikt

Det påpekes at tilstandsgrad er satt på bakgrunn av alder.

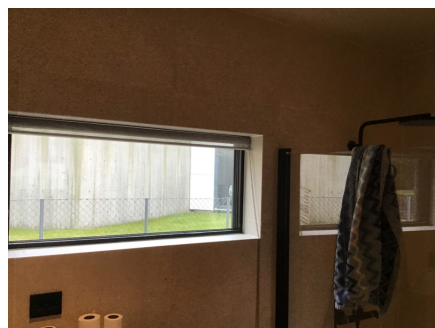
Det er montert dusjdører som bidrar til å redusere direkte vannsprut mot vegg og dør ved dusjing. Likevel kan området bli utsatt for økt fuktbelastning over tid.

Materialer som dørblad, karm og terskel er normalt ikke beregnet for varig fuktpåkjenning i våtsone. Det anbefales derfor å være oppmerksom på eventuell vannsprut og fuktbelastning i dette området.

Deler av vinduet er også plassert innenfor våtsone for dusj. Vindusåpningen er utført med smøremembran og flislagte overflater. Valgt løsning vurderes å tåle økt fuktbelastning og fremstår egnet for plassering i våtsone slik forholdet fremstår ved befaringen

Det anbefales jevnlig kontroll av karm, terskel og dørblad for å avdekke eventuelle tegn til fuktpåvirkning eller skader på et tidlig tidspunkt.

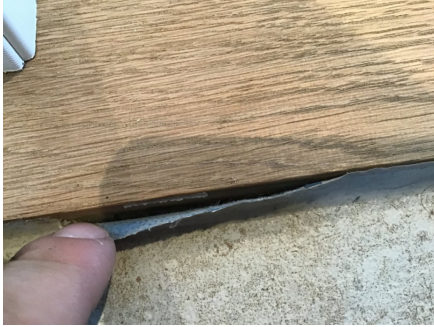
2. ETASJE > BAD

TG 1 Overflater Gulv

Det er registrert fall på gulv mot sluk og i dusjsone på gulv. Det er også laget nedsenk på gulv i dusjone. Som følge av valgt løsning vurderes det til at funksjonskravet til gulv er tilfredstillende ivaretatt. Da dør til bad står delvis i våtsone til dusj og at det er mindre oppbrett av membran på terskel. anbefales det å være oppmerksom på vannsøl på gulv foran dør.

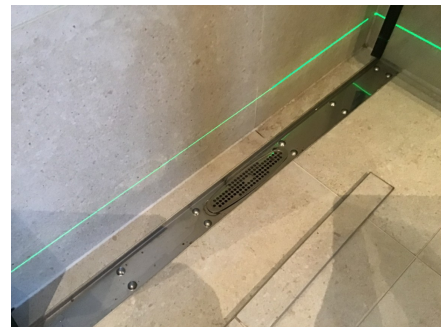
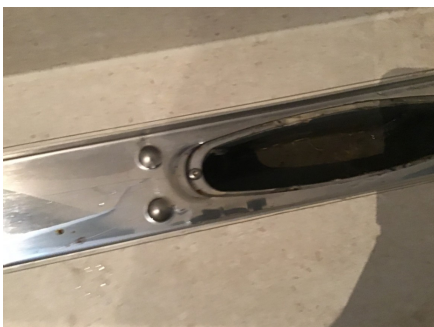
2. ETASJE > BAD

⚠ TG 1 Sluk, membran og tettesjikt

Påpeker at smøremembran ikke kan besiktiges, tilstandsgrad er satt med basis i alder og enkelte observasjoner. Det er tilsendt billedokumentasjon av utførelsen membranen.

Det påpekes at tilstandsgrad er satt på bakgrunn av alder, dokumentasjon og enkelte observasjoner.

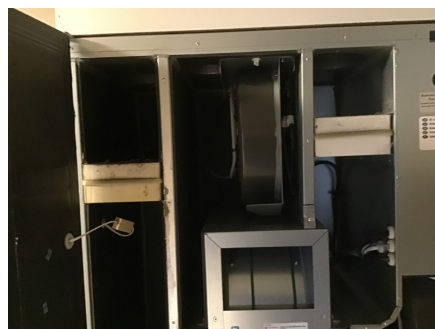
Boligen har balansert ventilasjon.

Ved kontroll av aggregat ble det registrert at det er på tide med utskiftning av filter, samt rengjøring av aggregat.
