# Tilstandsrapport

Fritidsbolig

Løkavegen 101 , 5600 NORHEIMSUND

Befaringsdato: 07.01.2026

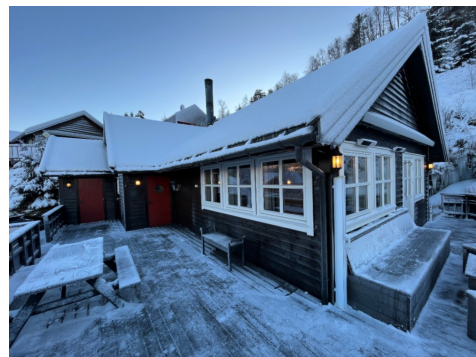
Taktekkingen er av pappshingel. Taket er besiktiget fra bakkenivå. Taket var snødekket på befaringsdagen, TG2 på shingel grunnet mer enn halvparten av forventet brukstid er passert på taktekkingen. Forventet levetid 30-40 år.

- Mer enn halvparten av forventet brukstid er passert på taktekkingen.

- Overvåk tilstanden jevnlig. For å få tilstandsgrad 0 eller 1 må tekkingen skiftes ut, men tidspunktet for når dette er nødvendig er vanskelig å si noe om.
- Andre tiltak:

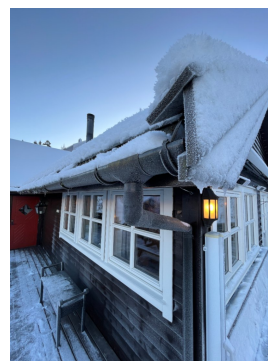
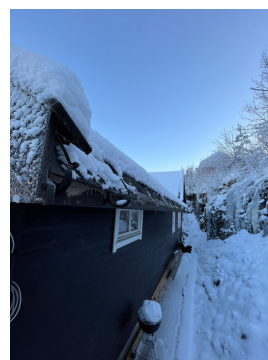
Takrenner nedløp og beslag i aluminium.

Takrennen er tatt vekk på denne delen av taket på befaringsdagen. Blir remontert før salg / overtakelse.

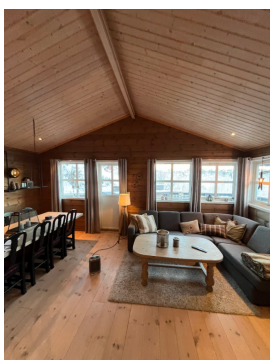
Takkonstruksjonen er en lukket sperrekonstruksjon uten mulighet for inspeksjon.

Det er ingen tegn til nedbøyning eller fukt i innvendig himling.

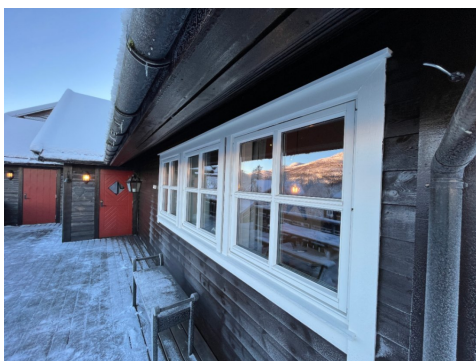
Bygningen har malte trevinduer med 2-lags glass.

God funksjon og godt vedlikeholde overflater på alle vinduer. Vinduene er malt utvendig i 2024.

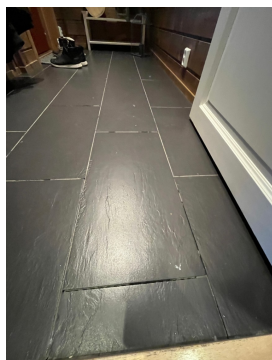
Gulv i entre har fliser, det er sprekker i fugemasse og bom under enkelt fliser.

- Det er påvist skader på overflater.

sprekker i fugemasse og bom under enkelt fliser.

Tiltak må påberegnes på sikt.

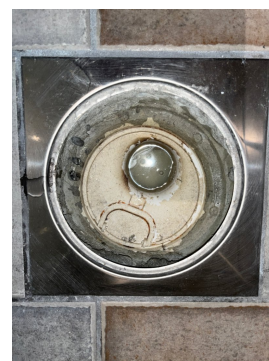
Sluk under dusjkabinett

Det er plastsluk og smøremembran med ukjent utførelse. TG 2 er gitt med bakgrunn i alder på fuktsikringen.

- Mer enn halvparten av forventet brukstid er passert på membranløsningen.

Smøremembran har en naturlig aldringsprosess i form av kjemisk uttørking. Normal forventet levetid på smøremembran er 10-20 år. Ved videre bruk av tett dusjkabinett vil badet kunne vare i flere år enn den antatte gjenstående levetiden.

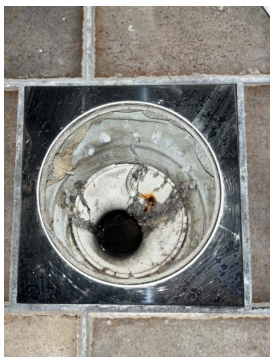
Sluk under skyllekar

Gulvet er flislagt. Rommet har elektriske varmekabler. Fall mot sluk er målt med Laser . Gulvet er flatt. Avløp fra dusjkabinett går direkte i sluk.

- Det er påvist at noen fliser har bom (hulrom under).
- Det er påvist avvik i fallforhold til sluk i forhold til krav i forskrift på byggetidspunktet.

Overflatene begynner å ha oppnådd forventet levetid og tiltak må påregnes på sikt.

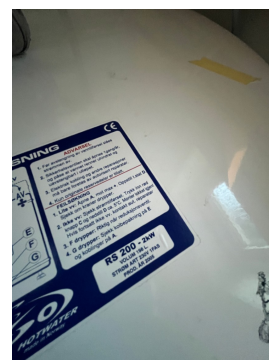
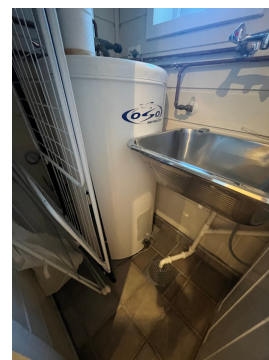
Varmtvannstanken er på ca. 200 liter.

- Det er påvist at varmtvannstank er over 20 år

- Det er ikke behov for utbedringstiltak siden tanken fungerer i dag, men ut ifra alder kan skader plutselig oppstå på eldre tanker.
