# Tilstandsrapport

📍 Lotterudvegen 38, 2390 MOELV

# gnr. 379, bnr. 15

Befaringsdato: 26.02.2024

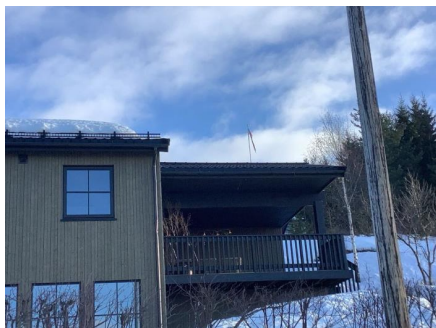
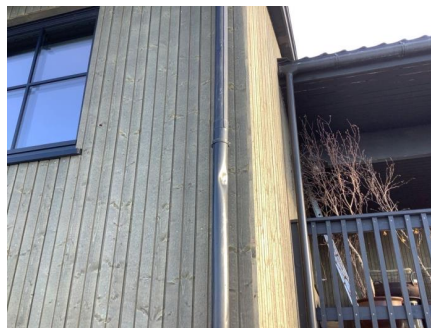
Takvannet ledes ikke vekk fra bygningen. Dette påfører konstruksjonene (ringmur, grunnmur, drenering og fuksikring) unødvendig høy fuktbelastning. Anbefaler at man kobler et 3-4m langt overvannsrør til nedløpet. Røret legges oppå terrenget eller graves ned vekk fra grunnmuren/bygningen. Noen deformasjoner på takrenner og nedløp er registrert.

Det mangler snøfangere på tak over terrasse, men det var ikke krav om dette på byggemeldingstidspunktet. Noen deformasjoner på takrenner og nedløp er registrert.

Det er ikke krav om utbedring opp til dagens krav for snøfangere, men pga. sikkerhet anbefales dette etablert. Det er imidlertid nødvendig å kontrollere styrken på takkonstruksjonen før snøfangere monteres. Viktig å påse at vann ledes bort fra bygningen. Visuell kontroll av beslag og takrenner, samt rens av takrenner og nedløp anbefales utført årlig.

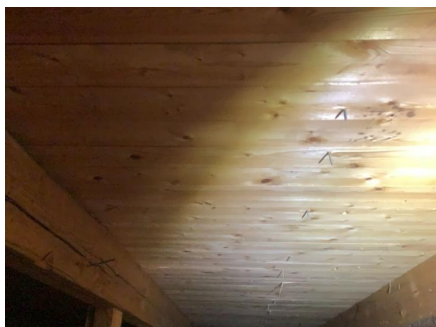
Spiker stikker ned igjennom undertaket.

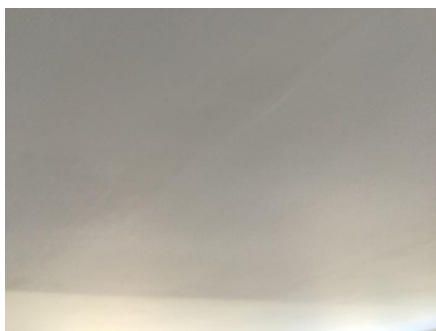
Overflater har liten bruksslitasje. Det anbefales at en kjøper gjør sine egne vurderinger omkring overflater for å vurdere eventuell utbedringskostnader der kjøper har andre brukskrav eller krav til estetikk. Ujevn overflatebandling er registrert enkelte steder.

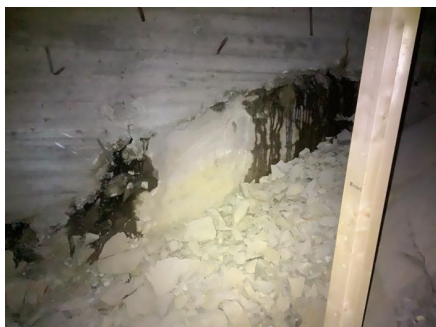
Krypekjeller er en risikokonstruksjon, det vil si en konstruksjon som erfaringsmessig har høy skadefrekvens. Krypekjeller ble besiktiget fra luke i hall. Kryperom fremstod som relativt tørt og luftig på befaringsdagen. Noe fukt på fjellet ble registrert.

Noen vannårer ble registrert på fjellet. Det er viktig å følge med på konstruksjonene jevnlig. Fukt i rommet må unngås.

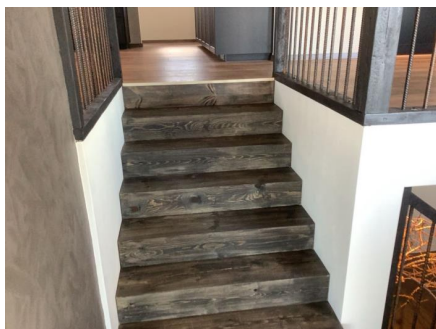
Det mangler håndløper på vegg i trappeløpet.

- Rekkverk må monteres for å lukke avviket.
- Håndløper må monteres på vegg for å tilfredsstille krav på byggetidspunktet.
- Det er ikke krav om utbedring av åpninger opp til dagens krav.

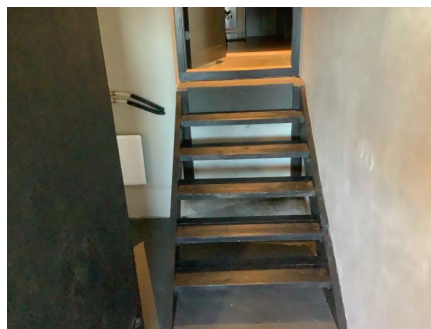
Trapp til kjeller mangler rekkverk, dette må monteres for å fjerne TG3. Større åpninger enn anbefalt i inntrinn.

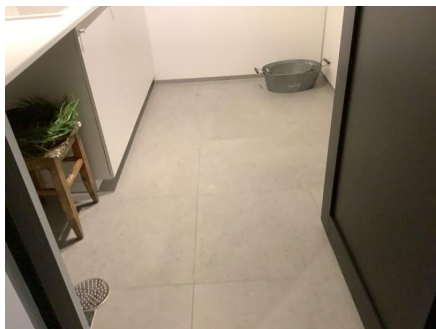
Gulv på vaskerommet er laget tilnærmet flatt (ikke motfall fra sluk), dette er tilfredsstillende på et våtrom der det ikke er forekomster av det som defineres som bruksvann. Gulvet skal avgrenses av en oppkant med vanntett sjikt på minst 25 mm over det ferdige gulvet på alle ytterkanter, unntatt mot døråpning der oppkanten må være minst 15 mm over det ferdige gulvet. Selger har opplyst at dette er ivaretatt.

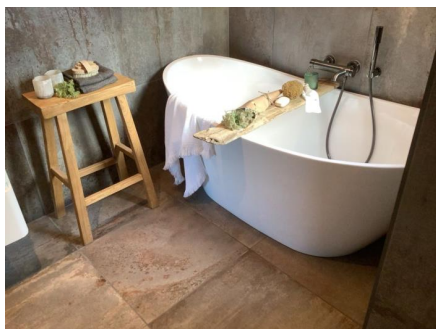
Gulv utenfor dusjsonen er laget tilnærmet flatt (ikke motfall fra sluk). Gulvet skal avgrenses av en oppkant med vanntett sjikt på minst 25 mm over det ferdige gulvet på alle ytterkanter, unntatt mot døråpning der oppkanten må være minst 15 mm over det ferdige gulvet. Selger har opplyst at dette er ivaretatt. Det bemerkes at vannsøl bør unngås i området rundt badekaret da det ikke er laget fall på gulvet her med tanke på vannsøl. Sluket under badekaret er vurdert som et bisluk. Det er ikke krav til lokalt fall rundt et bisluk hvis overflate- og lekkasjevann har fri adgang til hovedsluket.

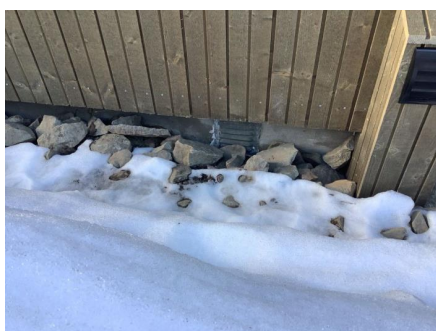
Ventiler som ligger helt ned mot terrenget vil ha risiko for vanninntrenging ved snøsmelting og mye nedbør. Viktig å følge med på ventiler som ligger helt ned mot terrenget slik at det ikke oppstår vannskader.

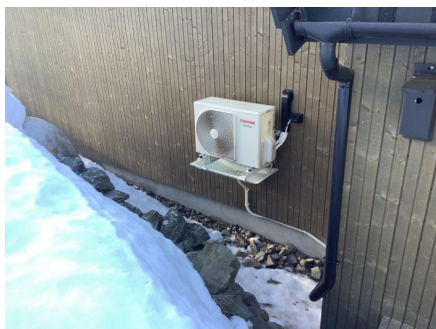
Viktig å lede vann fra varmepumpe bort fra grunnmuren/fundamentene.

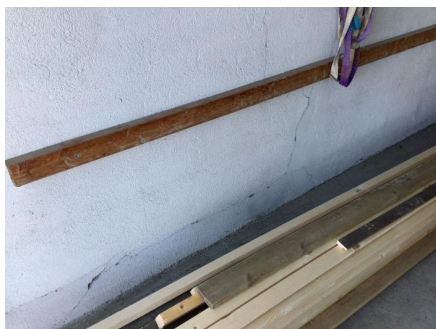
- Grunnmuren har sprekkdannelser.
- Det er registrert skråriss som er symptom på setninger.
- Det er registrert horisontalriss som er symptom på jordtrykk.

Skrå sprekker/riss er et symptom på setninger. Horisontale sprekke/riss i grunnmur, skyldes sannsynligvis innpressing av vegg. Årsak kan være jordtrykk eller tele.

Overvåk tilstanden jevnlig. Tidspunktet for reparasjon og eventuelt når dette er nødvendig er vanskelig å si noe om. Bruken av underetasje/kjeller vil også være avgjørende.

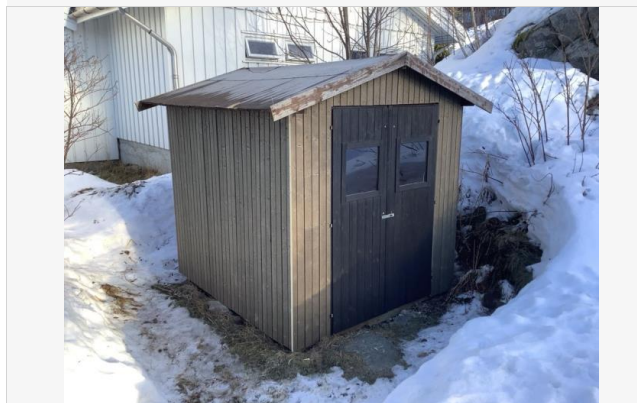
Garasje, uthus o.l. er ikke teknisk vurdert på linje med bolighuset. Forenklet byggverk og fundamentering. Lav høyde mellom kledning og terreng. Konstruksjonen er underdimensjonert. Fuktmerker oppunder undertak. Generelt behov for vedlikehold og oppgraderinger, tiltak må påregnes.
