# Tilstandsrapport

Boligbygg med flere boenheter

Tyssevegen 227, 5650 TYSSE

# gnr. 27, bnr. 33, snr. 2

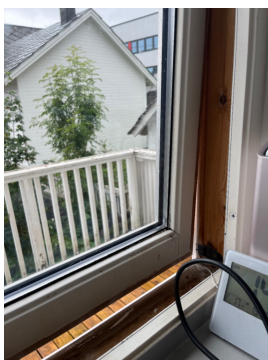
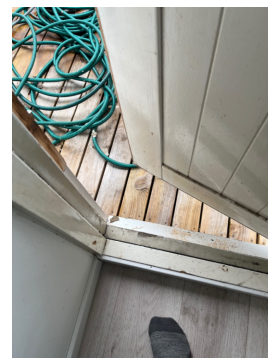
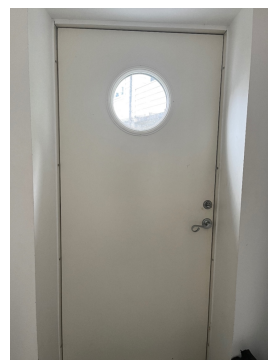
- Det er avvik:

Jevnlig tilsyn anbefales, vedlikehold og noe oppgradering må påregnes

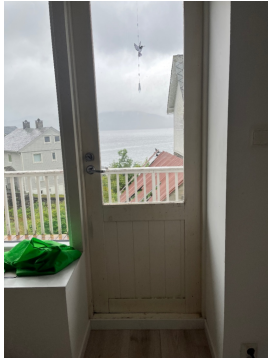
## ! TG 3 Balkonger, terrasser og rom under balkonger

- Det er påvist fukt-/råteskader i konstruksjonen.
- Rekkverket er for lavt i forhold til dagens krav til rekkverkshøyder.

- Gjennomføre ytterligere undersøkelser og foreta utbedring av skade.

Kostnadsestimat: 10 000 - 50 000

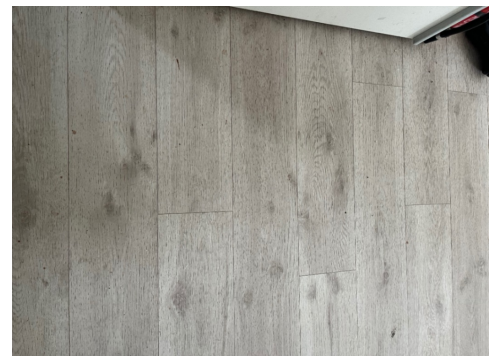
## ! TG 2 Etasjeskille/gulv mot grunn

- Det er målt høydeforskjell på mellom 15-30 mm gjennom hele rommet. Tilstandsgrad 2 gis med bakgrunn i standardens krav til godkjente måleavvik.

Fungerer med dette avvik, ved senere oppgradering anbefales avretting

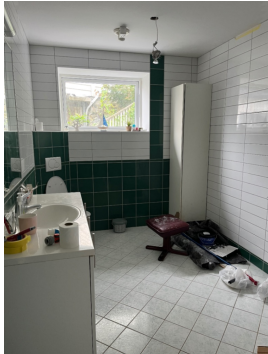
### ! TG 2 Overflater vegger og himling

- Det er påvist at flisfuger har riss/sprekker.
- Det er vindu/dør med ikke fuktbestandige materialer i våtsonen (ved vask, dusj, badekar, osv.), løsningen eller byggematerialet er uegnet.

Jevnlig tilsyn anbefales, tiltak kan ikke utelukkes.

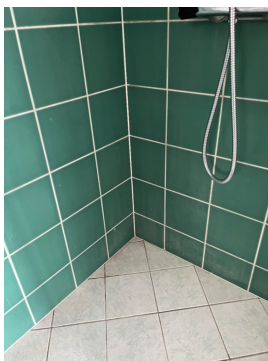
### ! TG 2 Overflater Gulv

Sluk er plassert i dusjhjørne og fall mot sluk fra øvrige lekkasjepunkt er sjekket med laser med målbart resultat. Sokkel på dusjdører hindrer imidlertid lekkasjevann tilgang til sluk. Overflate er sjekket for sprekker, riss og bom i fuger/fliser.

- Det er mulighet for at det kan forekomme vannlekkasje på våtrommet hvor vann ikke vil gå til sluk.
- Det er påvist at flisfuger har riss/sprekker.
- Det er påvist at høydeforskjell fra topp slukrist til gulv/synlig topp membran ved dørterskel er mindre enn 25 mm.
- Det er påvist at noen fliser har bom (hulrom under).

- Det bør etableres avrenning inn til sluk for hele våtrommet.

Jevnlig tilsyn anbefales, oppgradering må påregnes på sikt.

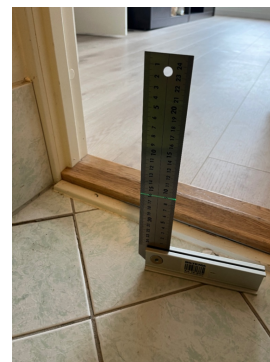
### ! TG 2 Sluk, membran og tettesjikt

- Mer enn halvparten av forventet brukstid er passert på membranløsningen.
- Mer enn halvparten av forventet brukstid er passert på slukløsningen.
- Det er avvik:

- Overvåk tilstanden jevnlig. For å få tilstandsgrad 0 eller 1 må tettesjiktet skiftes ut, men tidspunktet for når dette er nødvendig er vanskelig å si noe om.
- Sluket må sjekkes og rengjøres jevnlig.

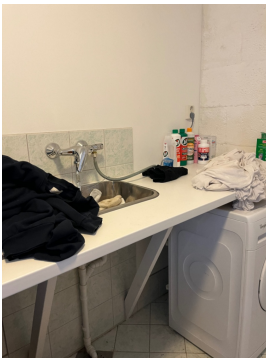
### ! TG 2 Ventilasjon

- Det bør etableres tilluft til våtrommet.
- Elektrisk avtrekksvifte bør monteres for å lukke avviket.
