Enebolig m/garasje  
Brinken 13  
3960 Stathelle

Utført av:  
Takstmann  
**Kenneth Sørø Olsen**  
Dato: 05/11/2025

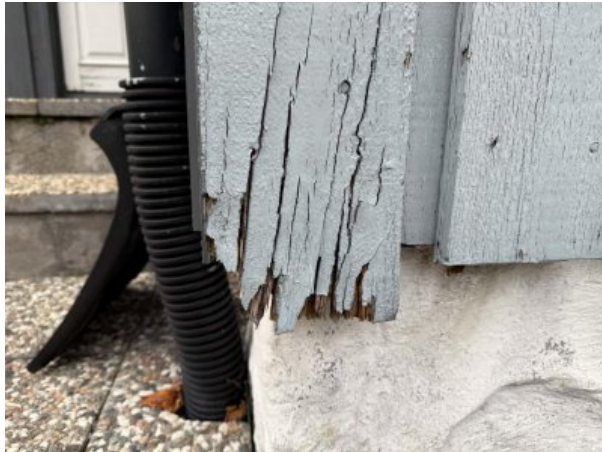
Det ble observert lokale råteskader på deler av ytterkledningen, noe som kan tyde på fuktinntrenging over tid.

Det ble avdekket omfattende områder med fukt- og råteskader, samt solsprekker og slitasje som tyder på langvarig nedbrytning av treverket. Skadene er av et omfang som tilsier at store deler av kledningen må påregnes utskiftet for å oppnå tilfredsstillende beskyttelse og funksjon. Manglende lufting i underkant forverrer uttørkingsforholdene og øker risikoen for videre råtespredning.

TG3 vurderes grunnet slitasje og lokale råteskader, manglende lufting i underkant av kledning.

| TAKSTMANNENS VURDERING VED TG3: | |
|---|---|
| | <p>Merknad: Omfattende fukt- og råteskader, solsprekker og manglende lufting i underkant av kledningen.</p> <p>Konsekvens: Redusert uttørkingsevne, økt risiko for videre råtespredning og svekket konstruksjon.</p> <p>Tiltak: Utskifting av store deler av kledningen og etablering av tilfredsstillende lufting i underkant for å bedre uttørking.</p> |

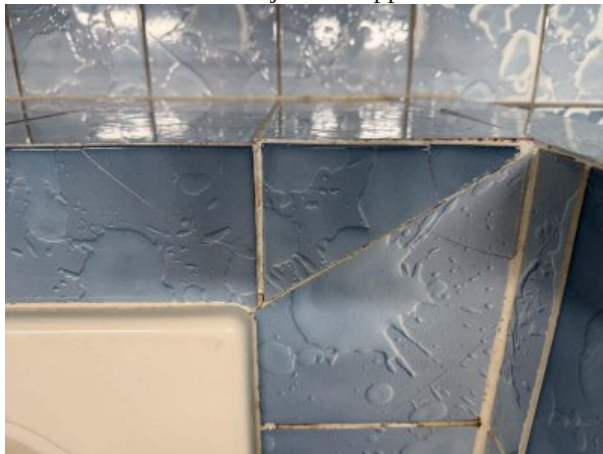
Fall på gulv ble kontrollert med laser og det registreres 8mm fall over en lengde på 2m ut fra dørterskel mot sluk. Det bemerkes at dette er tilstrekkelig fall over denne lengden etter gjeldende byggeforskrift ved oppføringstidspunkt. Overflatene for øvrig fremstår imidlertid i dårlig stand, med sprekker og bom under store deler av flislaget samt sprekker i fugene. Dette tyder på at flis og festemasse har løsnet fra underlaget, noe som reduserer tetthet og øker risikoen for fuktinntrenging i konstruksjonen. For å unngå videre svekkelse og fuktskader må gulvflisene og underliggende tettesjikt skiftes ut. Badet bør påregnes rehabilitert for å oppnå tilfredsstillende tetthet og varig funksjon.

TG3 vurderes grunnet sprekker og bom under store deler av flis og fuger.

**Merknader:** Nivåforskjell fra toppen av membran ved dørterskel og til hovedsluk bør være minimum 25 mm.

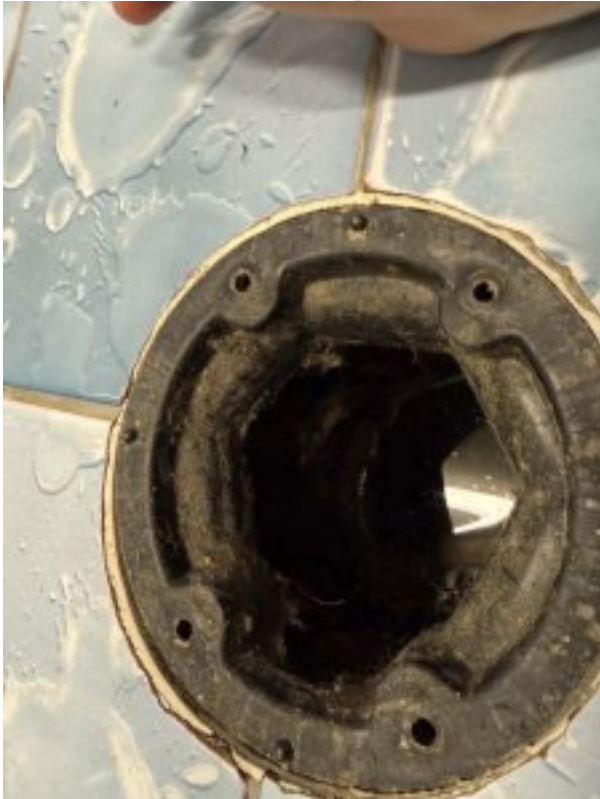
Sluk og klemring av plast, der klemringen er løs, og det ble ikke observert synlig slukmansjett. Løs klemring, manglende mansjett og tegn til egeninnsatsarbeid gir økt risiko for feil utførelse og lekkasje.

Badet vurderes å ha usikker teknisk utførelse og utilstrekkelig tetting rundt sluk. For å oppnå tilfredsstillende fuktsikring og forskriftsmessig utførelse må badet påregnes renovering.

TG3 vurderes grunnet løs klemring, ingen synlig slukmansjett, samt brudd på tettesjikt rundt sluk.

**Merknader:** Forventet levetid på membran er 20 år.

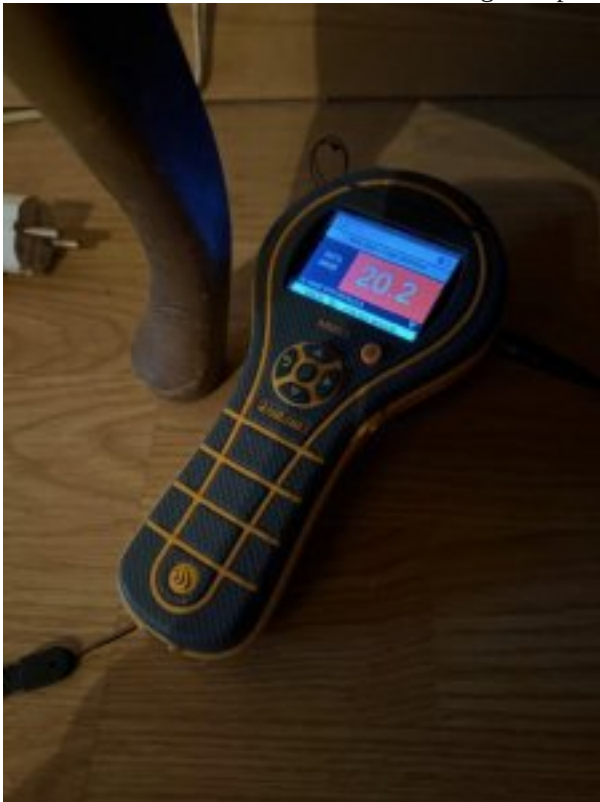
Det ble foretatt hullboring i utlektede vegger i rom under terreng for å kontrollere fuktforholdene. Målingene viste en fuktverdi på 20,2 vekt%, noe som overstiger grensen for fukt i treverk (17-18 vekt%) og indikerer forhøyet fuktbelastning. Dette kan medføre risiko for materialnedbrytning og mikrobiell vekst. For å redusere risikoen bør drenering/kapillær oppsug eller utbedring av fuktsperre vurderes. Videre oppfølging anbefales for å sikre at fuktverdiene stabiliseres.

TG2 vurderes grunnet forhøyede fuktverdier i utlektede vegger under terreng.

**Merknader:** Punktet må ses i sammenheng med punkt 1.1.

| TAKSTMANNENS VURDERING VED TG2: | |
|---|---|
| | <p>Merknad: Fuktmåling på 20,2 vekt% i utlektet vegg under terreng.</p> <p>Konsekvens: Økt risiko for materialnedbrytning og mikrobiell vekst.</p> <p>Tiltak: Kartlegg årsak, vurder tiltak som bedre ventilasjon eller drenering, og følg opp fuktverdiene.</p> |
