# Tilstandsrapport

Enebolig

Arnungvegen 8 , 7725 STEINKJER

Befaringsdato: 16.02.2026

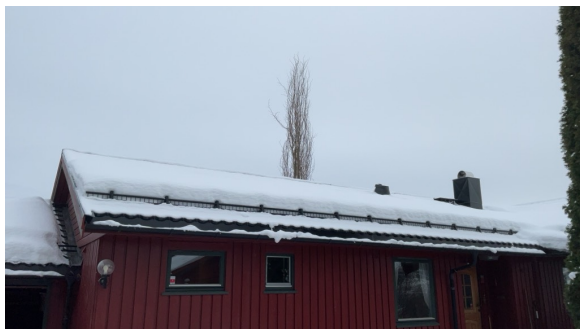
TG 1 er utelukkende basert på selgers opplysning. (Se egenerklæring).

Ikke skiftet undertak, opplyst lagt over opprinnelig shingeltak.

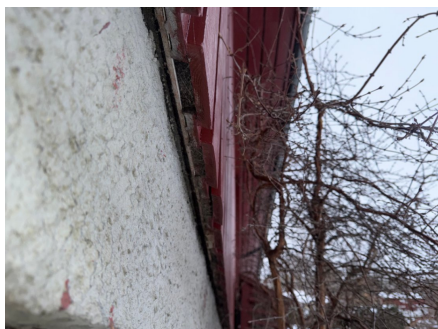
- Uten tilstrekkelig lufting bak bordkledningen kan fuktighet som trenger inn bak bordene eller gjennom veggen innenfra ikke tørke opp. Dette skaper ideelle forhold for råtesopp og muggvekst.
- Lokal utbedring må utføres.

Løpende vedlikehold.

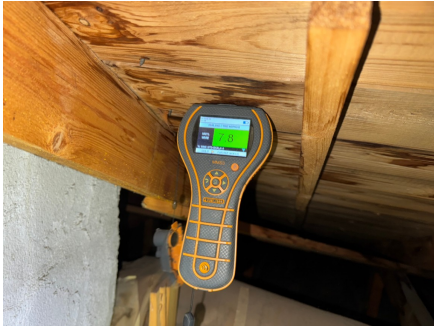
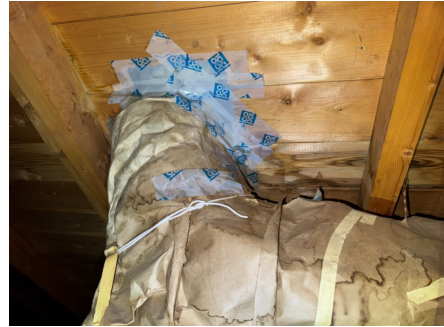
## TG 2 Takkonstruksjon/Loft

En del fuktmerker på sperrer og undertak.

Ingen utslag ved tilfeldige fuktmålinger ved befaring, kan med fordel holdes under oppsikt.

Løpende observasjoner.

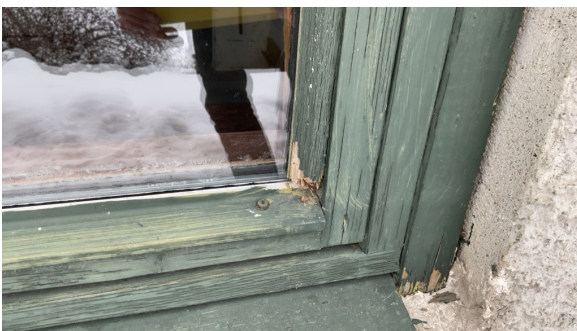
## TG 2 Vinduer

Eldre vinduer og innsettsdetaljer øker faren for skjulte skader som følge vanninntrengning over tid i tilstøtende konstruksjoner. Dette lar seg som oftest ikke oppdage uten inngrep.

Det er registrert fuktmerker/malingsavskallinger i vinduskarmen.

Det må påregnes vedlikehold og løpende utskiftninger av vinduer.

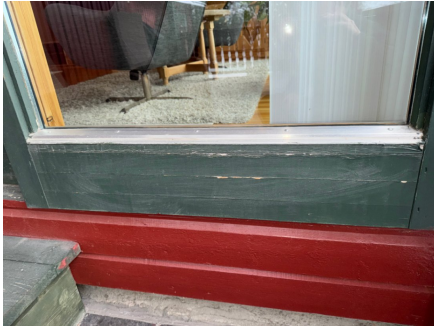
## TG 2 Dører

Utadslående ytterdør fra 1985, døren har integrert isolerglass og utenpåliggende sprosser.

Justeringer og vedlikehold.

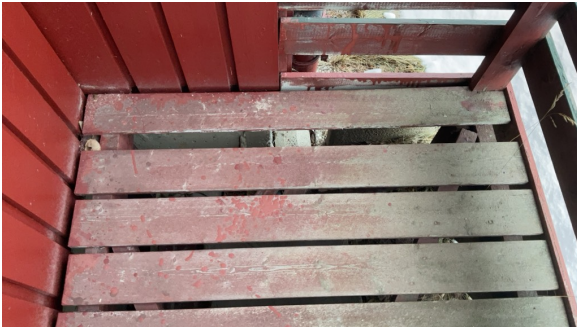
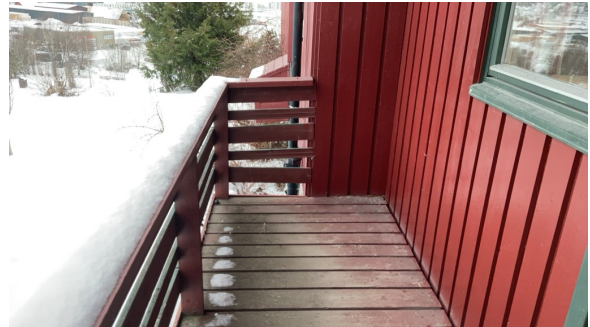
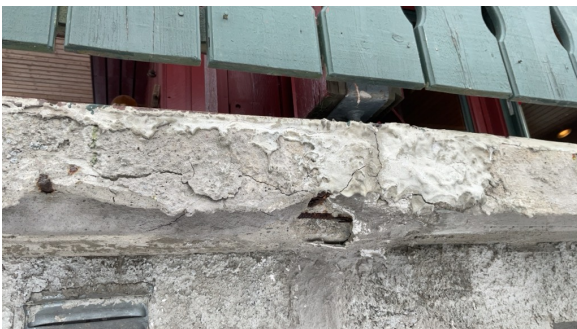
- Balkong/terrasse ligger over innredede boligrom, usikker konstruksjon. Konstruksjonsutforming gir økt fare for skader.

Stedvis saltutfellinger i dekket fra boden, avskalling og svake til middels utslag ved fuktsøk.

Avskalling på dekket, synlig armering.

Løpende observasjoner, tiltak mot fukt kan ikke utelukkes.

Vedlikehold og lokale utbedringer.

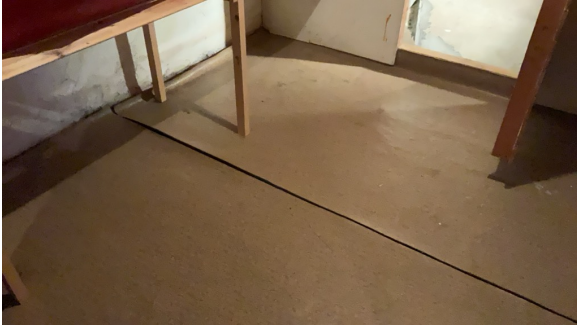
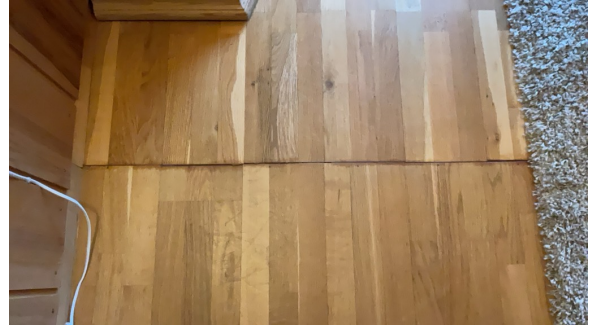
Synlig skjøt i parkettgulv på stue.  
Fuktskader på parkettgulvet foran kjøkkenbenk.

Løpende vedlikehold og utbedringer.

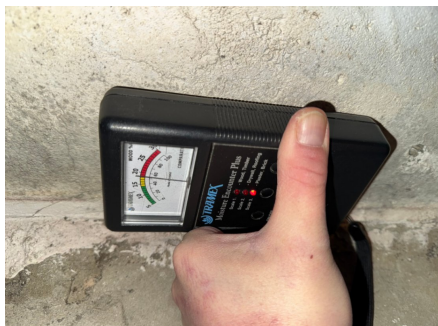
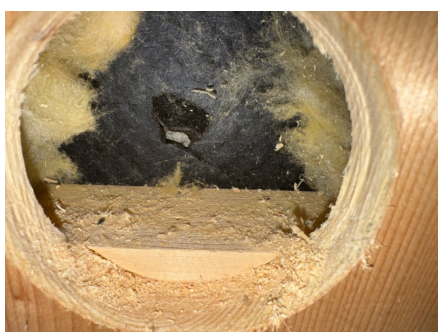
## Rom Under Terreng

Ved søk med kapasitiv fuktindikator ble det registrert forhøyede fuktverdier på fritt eksponerte murvegger og gulv. På den tiden huset ble bygd, var det ikke vanlig med fuktsikring mot grunnen. Jordfukt vil derfor trenge inn.

Utforede og kledd yttervegger i kjellere er erfaringsmessig en risikokonstruksjon, ofte beheftet med skjulte skader. Ingen målbare eller visuelle tegn til skader, men det kan likevel ikke utelukkes.

Videre utvikling av nevnte forhold vil kreve tiltak.

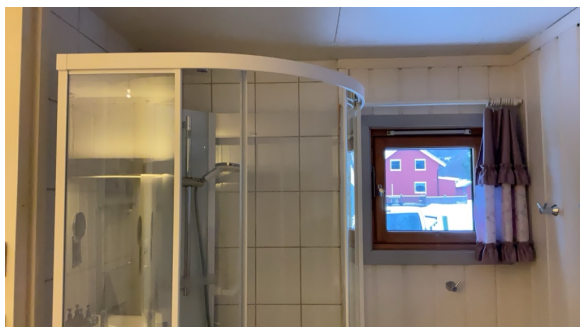
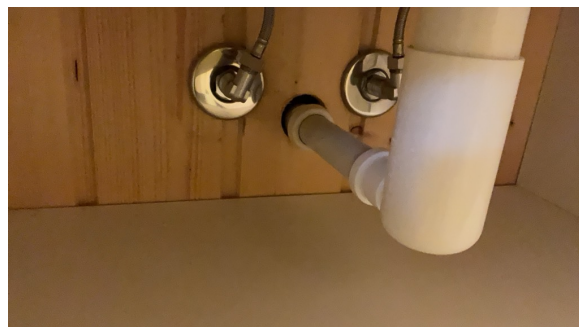
- Det er vindu/dør med ikke fuktbestandige materialer i våtsonen (ved vask, dusj, badekar, osv.), løsningen eller byggematerialet er uegnet.
- Det er uegnede materialer i våtsoner.

- Uegnede materialer må fuktbeskyttes/utskiftes.

Fortsatt bruk av dusjkabinett.

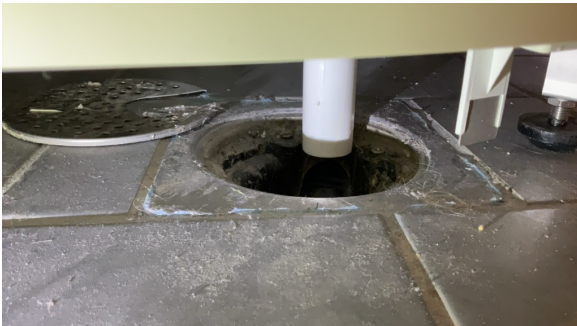
- Det er påvist avvik i fallforhold til sluk i forhold til krav i forskrift på byggetidspunktet.

- Det er viktig å merke seg at levetiden til en membran varierer basert på kvalitet, installasjon og bruk. Eldre membraner kan bli sprø og sprekke opp, noe som fører til at de mister sin vanntettende funksjon. Dette kan resultere i vannlekkasjer gjennom vegger og gulv og fuktskader.
- Eldre sluk av plast er ofte utsatt for lekkasjer og særlig i overganger. Eventuelle lekkasjer kan medføre fuktskader på tiliggende konstruksjoner.

Jevnlig rens av sluk for å sikre rask avrenning.  
Fortsatt bruk av dusjkabinett.

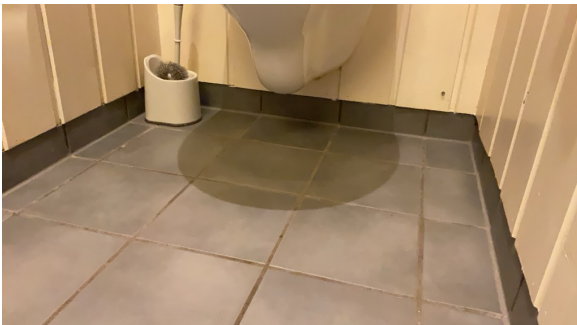
### 🕒 TG 2 Sanitærutstyr og innredning

- Det er ikke påvist tilfredsstillende løsning for å synliggjøre lekkasje fra innebygget systerne.

- Uten dreneringsløsning/lekkasjesikring kan lekkasjer pågå over lang tid uten å bli oppdaget. Dette kan føre til omfattende fuktskader i omkringliggende byggematerialer.
- Det må gjøres tiltak for å lukke avviket.

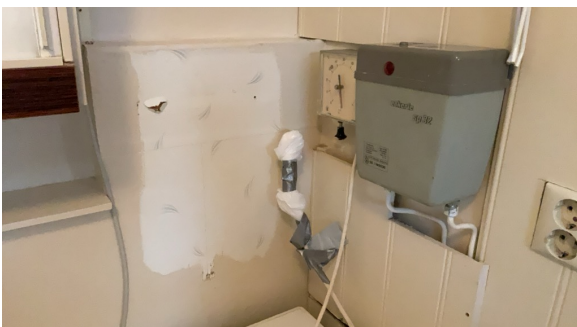
Lappet sammen plater rundt installasjoner etter tidligere oljefyring.  
Skader i eldre tapet.  
Nedheng mellom to himlingsplater.

- Uegnede materialer må fuktbeskyttes/utskiftes.

Lokale utbedringer.

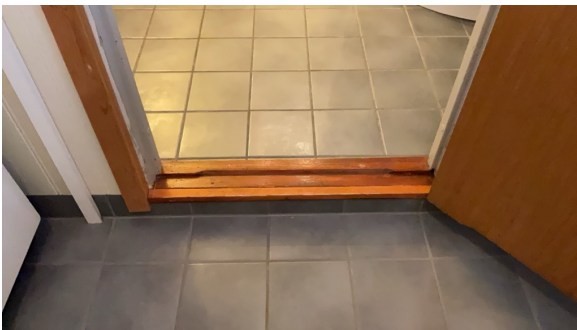
- Det er påvist avvik i fallforhold til sluk i forhold til krav i forskrift på byggetidspunktet.

- Til tross for avviket i fall/høydeforskjell til sluk, vil gulvet fortsatt kunne lede vann mot sluket, men med redusert effektivitet. Dette kan potensielt øke risikoen for vannansamling i enkelte områder av badet.

Jevnlig rens av sluk.

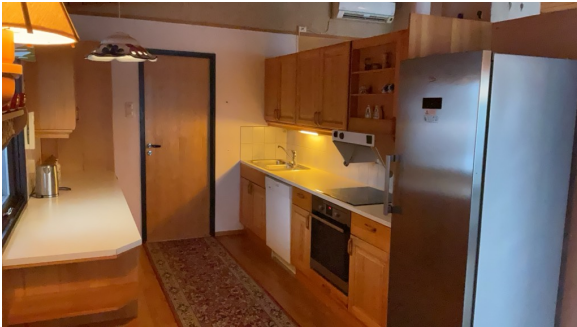
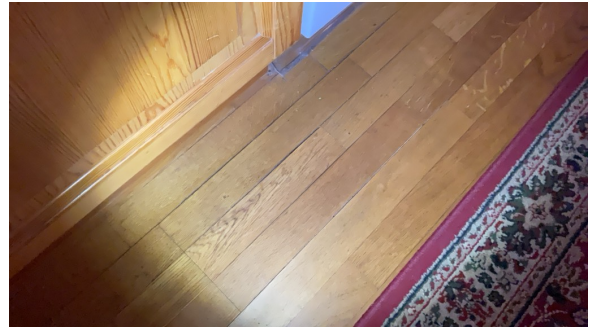
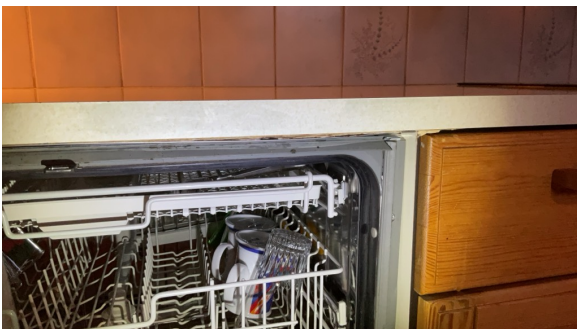
Slitasjer i parkettgulv, fuktmerker og oppsprekking.  
Eldre vann og avløp- se eget punkt.  
Bruksslitasjer etter daglig bruk over tid.  
Fuktmerker på bunnplate i oppvaskskroget.  
Noe svelling på benkeplate over oppvaskmaskin.

Løpende vedlikehold og lokale utbedringer.

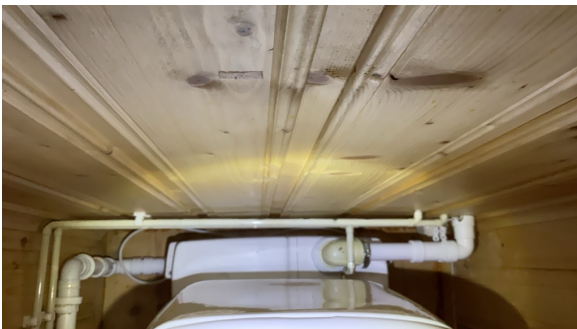
Utslag ved fuktsøk rundt wc.

Kontroll av wc og utslag ved fuktsøk. Opplyses om at det nylig er skiftet pakning/ utbedret deler av kvernen.

Tiltak må påregnes.

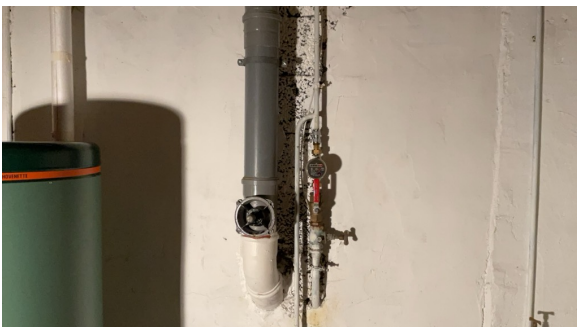
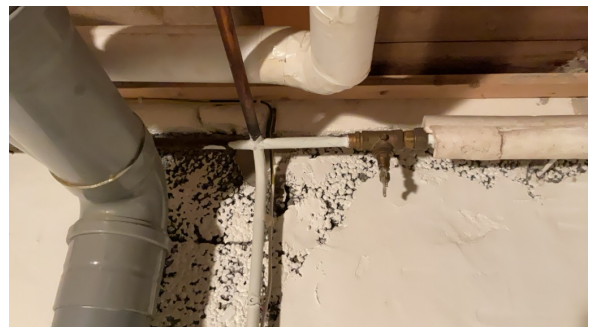
### TG 2 Vannledninger

- Det er ikke behov for utbedringstiltak siden anlegget fungerer i dag, men ut ifra alder kan skader plutselig oppstå på eldre anlegg.

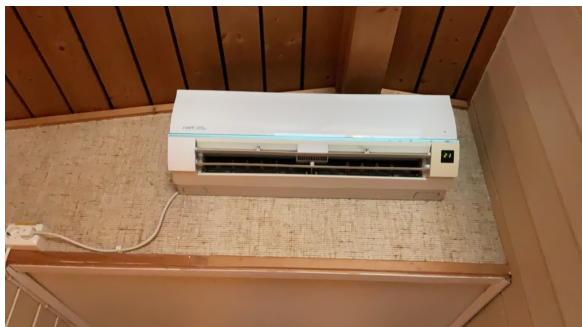
## TG 2 Varmesentral

Luft til luft varmepumpe etablert på stue.

- Det er ikke behov for utbedringstiltak siden varmesentralen fungerer i dag, men ut ifra alder kan skader plutselig oppstå på eldre anlegg.

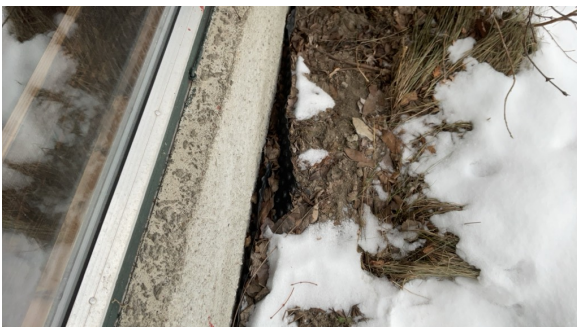
### Fuktsikring og drenering

Det foreligger ingen informasjon om fuktsikring/ drenering rundt boligen.  
Av naturlig årsaker er kontroll av drenering og drenerende masser begrenset.  
Om det er lagt drenering, eventuelt type materiale i drenering er ikke kjent, dette gjelder også drenerende masser.  
Det er observert bruk av grunnmursplast.

- Overvåk tilstanden jevnlig. For å få tilstandsgrad 0 eller 1 må dreneringen skiftes ut, men tidspunktet for når dette er nødvendig er vanskelig å si noe om.

Montere klemlist.

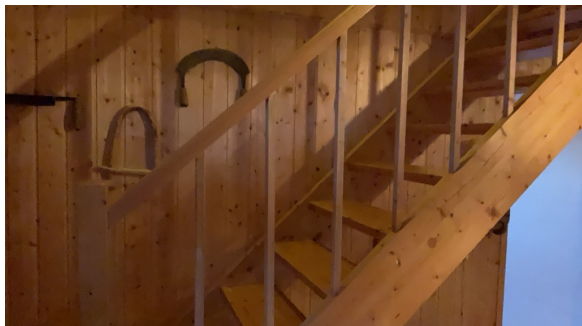
- Det er ikke krav om utbedring av rekkverkshøyde opp til dagens forskriftskrav.
- Åpninger i innvendige trapper er såpass store at det ut ifra sikkerhetsmessige forhold anbefales å lage mindre åpninger.
- Håndløper på innvendig trapp må monteres på vegg for å tilfredsstille krav på byggetidspunktet.
- Det bør gjennomføres radonmålinger.
