Arnungvegen 8, 7725 STEINKJER

**Større enebolig med 2 garasjer. 3  
soverom | Gode romløsninger |  
Stor tomt beplantet med  
bærbusker, frukttrær m.m.**

| Tilstandsrapport ..... | 49 |

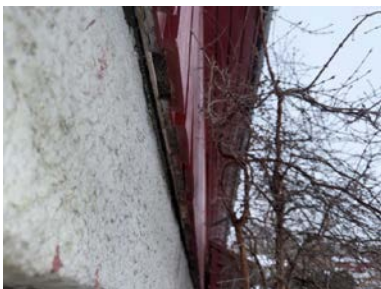
- Uten tilstrekkelig lufting bak bordkledningen kan fuktighet som trenger inn bak bordene eller gjennom veggen innenfra ikke tørke opp. Dette skaper ideelle forhold for råtesopp og muggvekst.
- Lokal utbedring må utføres.

Løpende vedlikehold.

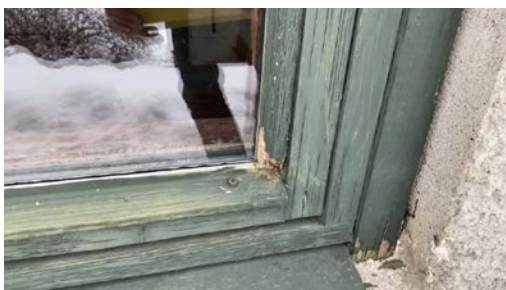
Eldre vinduer og innsettsdetaljer øker faren for skjulte skader som følge vanninntrengning over tid i tilstøtende konstruksjoner. Dette lar seg som oftest ikke oppdage uten inngrep.

Det er registrert fuktmerker/malingsavskallinger i vinduskarmer.

Det må påregnes vedlikehold og løpende utskiftninger av vinduer.

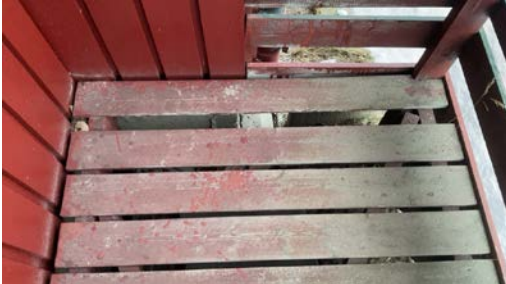
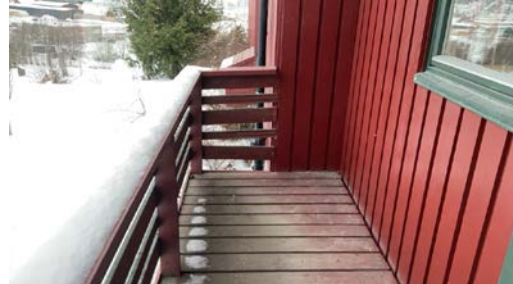
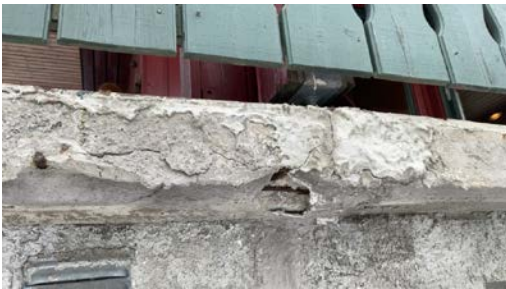
- Balkong/terrasse ligger over innredede boligrom, usikker konstruksjon. Konstruksjonsutforming gir økt fare for skader.

Stedvis saltutfellinger i dekket fra boden, avskalling og svake til middels utslag ved fuktsøk.  
Avskalling på dekket til balkong, synlig armering og mosevekst.  
Avskalling på rekkverk.  
Svetesopp i panel under takoverbygget.  
Skjevheter i luftebalkong, slitasjer.  
Stor glippe mellom to spaltegulv.

Avskalling på dekket, synlig armering.

Løpende observasjoner, tiltak mot fukt kan ikke utelukkes.  
Vedlikehold og lokale utbedringer.

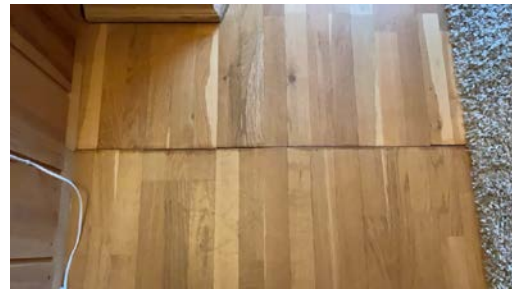
Synlig skjøt i parkettgulv på stue.  
Fuktskader på parkettgulvet foran kjøkkenbenk.

Løpende vedlikehold og utbedringer.

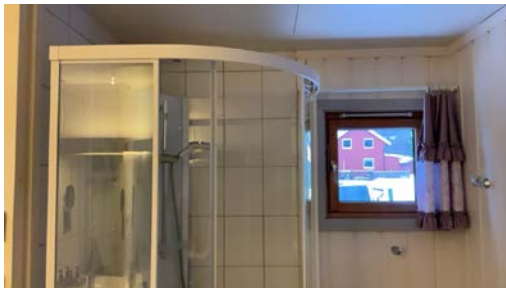
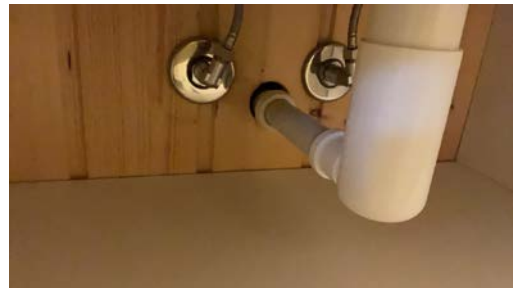
- Det er vindu/dør med ikke fuktbestandige materialer i våtsonen (ved vask, dusj, badekar, osv.), løsningen eller byggematerialet er uegnet.
- Det er uegnede materialer i våtsoner.

- Uegnede materialer må fuktbeskyttes/utskiftes.

Fortsatt bruk av dusjkabinett.

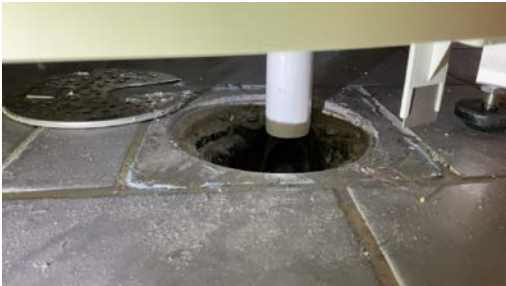
- Det er påvist avvik i fallforhold til sluk i forhold til krav i forskrift på byggetidspunktet.

- Det er viktig å merke seg at levetiden til en membran varierer basert på kvalitet, installasjon og bruk. Eldre membraner kan bli sprø og sprekke opp, noe som fører til at de mister sin vanntettende funksjon. Dette kan resultere i vannlekkasjer gjennom vegger og gulv og fuktskader.
- Eldre sluk av plast er ofte utsatt for lekkasjer og særlig i overganger. Eventuelle lekkasjer kan medføre fuktskader på tiliggende konstruksjoner.

Jevnlig rens av sluk for å sikre rask avrenning.  
Fortsatt bruk av dusjkabinett.

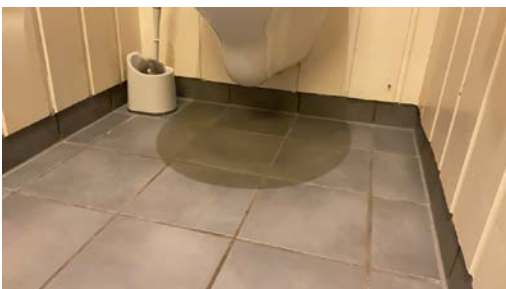
- Det er ikke påvist tilfredsstillende løsning for å synliggjøre lekkasje fra innebygget sistene.

- Uten dreneringsløsning/lekkasjesikring kan lekkasjer pågå over lang tid uten å bli oppdaget. Dette kan føre til omfattende fuktskader i omkringliggende byggematerialer.
- Det må gjøres tiltak for å lukke avviket.

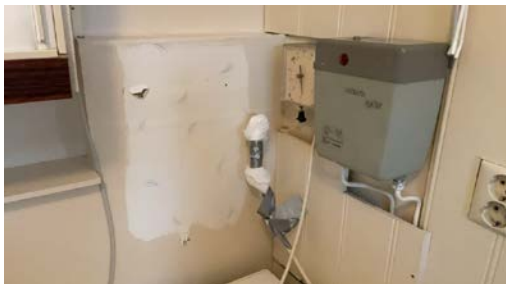
Skader i eldre tapet.

- Uegnede materialer må fuktbeskyttes/utskiftes.

Lokale utbedringer.

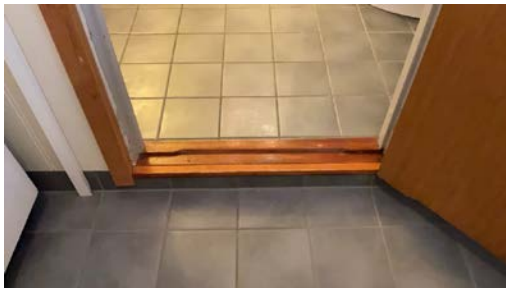
- Det er påvist avvik i fallforhold til sluk i forhold til krav i forskrift på byggetidspunktet.

- Til tross for avviket i fall/høydeforskjell til sluk, vil gulvet fortsatt kunne lede vann mot sluket, men med redusert effektivitet. Dette kan potensielt øke risikoen for vannansamling i enkelte områder av badet.

Jevnlig rens av sluk.

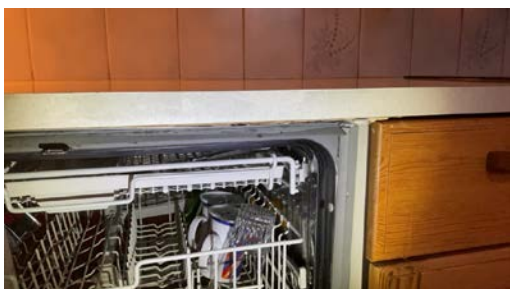
Slitasjer i parkettgulv, fuktmerker og oppsprekking.  
Eldre vann og avløp- se eget punkt.  
Bruksslitasjer etter daglig bruk over tid.  
Fuktmerker på bunnplate i oppvaskkroget.  
Noe svelling på benkeplate over oppvaskmaskin.

Løpende vedlikehold og lokale utbedringer.

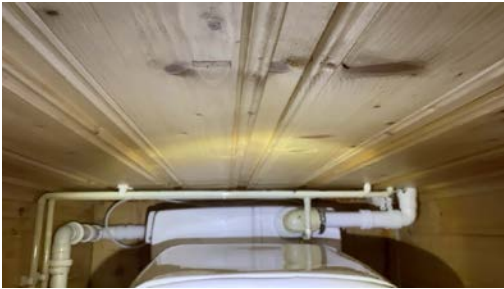
Utslag ved fuktsøk rundt wc.

- Det bør etableres tilfredsstillende tilluft til toalettrom, f.eks. luftespalte ved dør e.l.
- Mekanisk avtrekk bør etableres på toalettrom.

Kontroll av wc og utslag ved fuktsøk. Opplyses om at det nylig er skiftet pakning/ utbedret deler av kvernen.  
Tiltak må påregnes.
