# Tilstandsrapport

📍 Bøkkerveien 14 A, 0579 OSLO

# gnr. 124, bnr. 237

Rapportdato: 18.05.2025

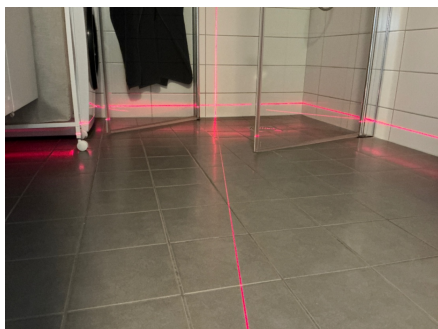
Gulvflatene består av fliser. Det er målt ca. 33 mm høydeforskjell på gulv fra dørterskel til topp slukrist.

Det ble registrert bom (hulrom) på enkelte av gulvflisene.

Fall på baderomsgulv er kontrollert med krysslaser.

Våtrommet fungerer med bom (hulrom) på enkelte av gulvflisene, og det vil imidlertid sjelden være økonomisk rasjonelt som et enkeltstående tiltak å utbedre dette.

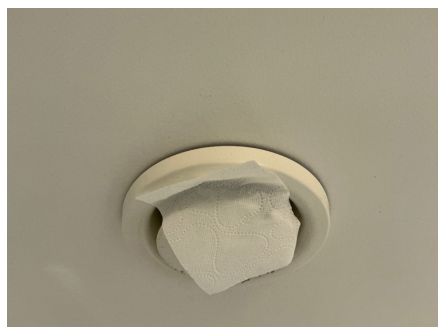
Kontroll av avtrekk.

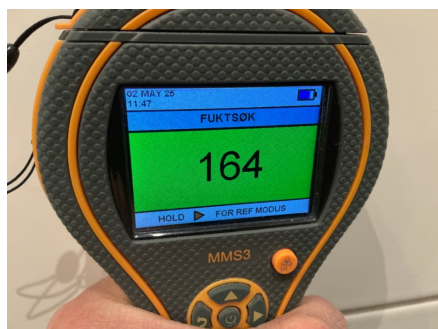
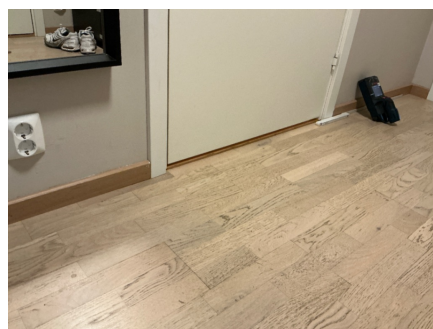
Hulltaking mot dusjsonen er ikke foretatt da det ikke er praktisk/fysisk mulig da den er lokalisert mot sjakt og naboseksjon. Det ble foretatt stikkprøvekontroll med Protimeter MMS3. Målingene viste ingen utslag utenfor normale verdier. Målingene gir kun en indikasjon og må ikke oppfattes som en garanti for baderommet.

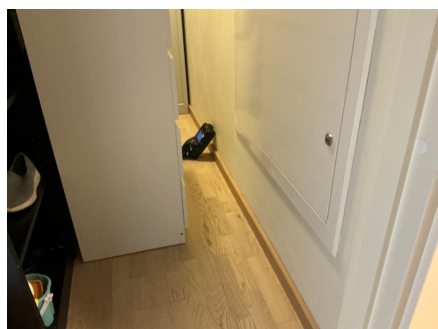
I forbindelse med boring av hull for fuktsøk ble det foretatt målinger med en veggscanner som indikerer at det er både vannrør, avløpsrør- og elektriske rør i de tilstøtende veggene til våtsonen.

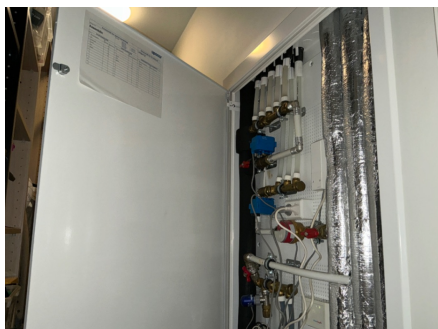
Vanntilførsel er ført til et kombiskap for forbruksvann og gulvvarme som er avsatt i bod.

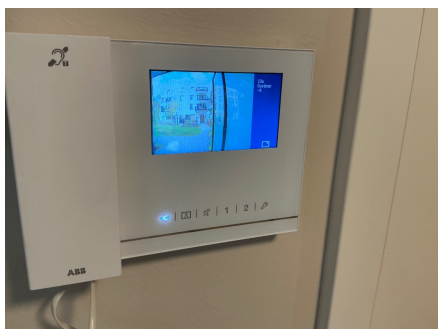
Dørcalling med monitor er plassert i entré.

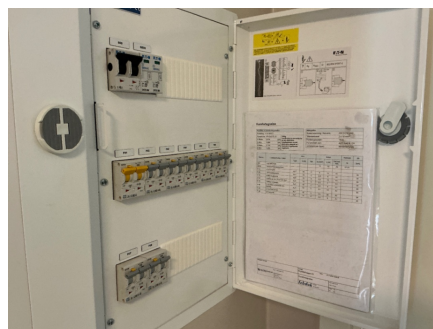
Automatsikringer i sikringsskap plassert i entré.
