# Tilstandsrapport

📍 Bakkehågan 3, 2849 KAPP

# gnr. 101, bnr. 81, snr. 18

Rapportdato: 18.10.2024

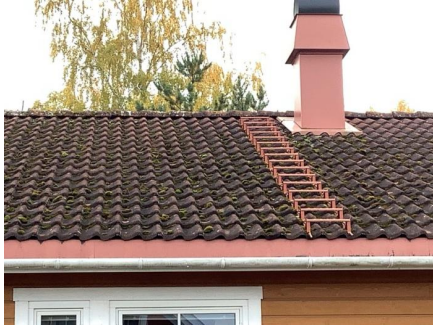
Taktekking og undertak har oppnådd mer enn halvparten av forventet brukstid. Taktekking er noe mosegrodd. Gjennomføringer i taktekking er svake punkt og risikoen for skader er høy.

Det er ikke behov for strakstiltak, men ut ifra alder kan skader oppstå på eldre taktekking. Mosen på taktekkingen anbefales fjernet fordi det forkorter brukstiden til tekkingen.

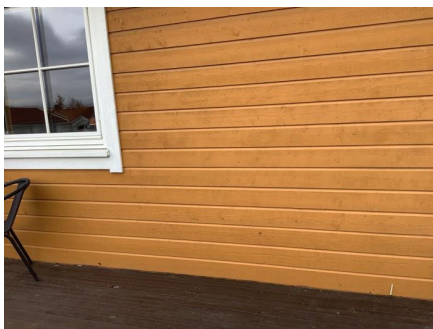
Lav høyde mellom grunnen og kledning, risiko for skader. Anbefalt høyde mellom terreng og kledning er 30cm. Lufting av kledningen er ikke iht. dagens anbefalte løsning, men heller ikke dårligere enn normal løsning ved husets byggeår.

Lav høyde mellom grunnen og kledning.

Det er ikke registrert avvik som tilsier at man må påregne umiddelbare tiltak.

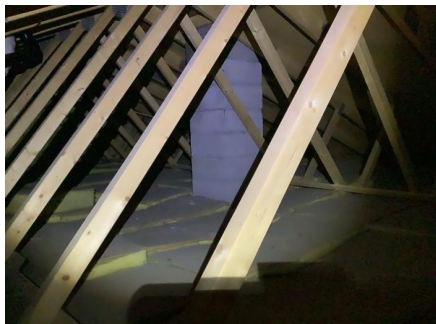
Lecapipe anbefales pusset på loft.

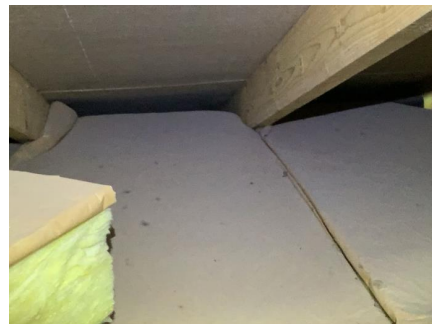
Det er lufting fra raft.

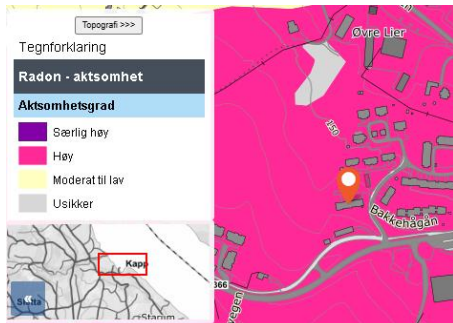
Eiendommen ligger i et område med høy radonforekomst.

- Det bør gjennomføres radonmålinger.

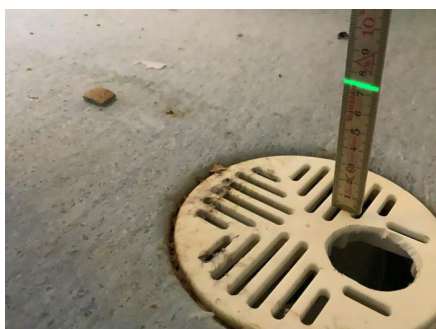
34 mm fall til sluk under dusjkabinett. Ellers er gulvet flatt.

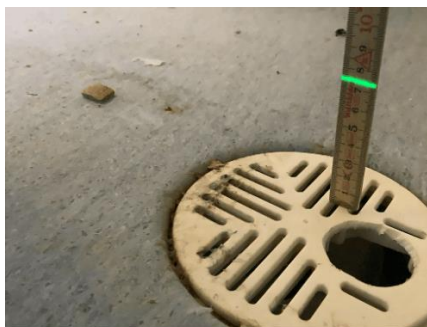
Det er totalt 35 mm fall til sluk.

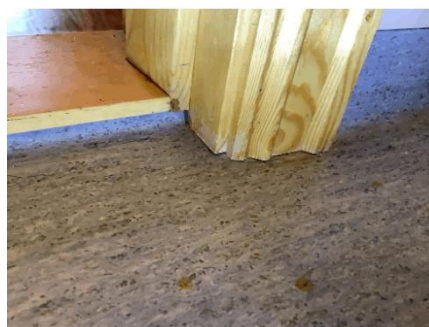
Det er etablert oppkant ved dørterskel.

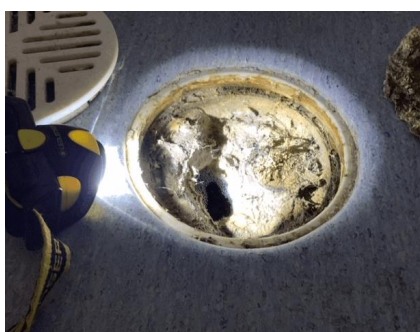
- Det er avvik:
- Gjennomføringer i tettesjikt er innebygget/ tildekket og er derfor ikke mulig å vurdere uten dokumentasjon eller bygningsmessige inngrep.
- Sluket har oppnådd mer enn halvparten av forventet brukstid.

Kontroll av sluk. Sluk må rengjøres.

- Tiltak:
- Det kan ikke verifiseres om våtrommet har fungerende tettesjikt ved gjennomføringer. Ikke fungerende tettesjikt på våtrom kan føre til skjult skade på tilstøtende/ innebygde bygningsdeler som kan være vanskelig å avdekke. Det anbefales å følge med på tilstand til våtrommet og tilstøtende bygningsdeler/rom.
- Det er ikke behov for strakstiltak i forhold til sluk, men ut fra alder kan skader og funksjonssvikt oppstå. Kontroller og rengjør sluket regelmessig for å unngå at sluket mister funksjonalitet. Vær oppmerksom på at utett membran og tett sluk kan føre til vannskader.

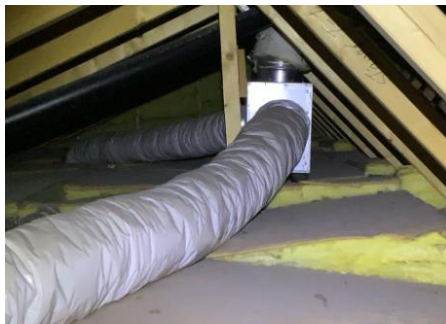
Avtrekksvifte er plassert på loft.
