# Tilstandsrapport

Boligbygg med flere boenheter

Kaffegata 110E, 2270 FLISA

Befaringsdato: 22.07.2025

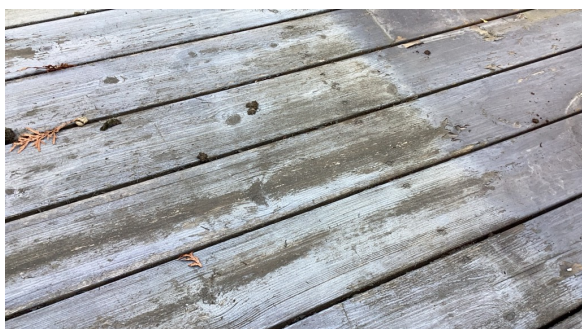
- Rekkverket er for lavt i forhold til dagens krav til rekkverkshøyder.

Slitasje på overflater.

Eksempel på slitasje.

- Det er ikke krav om utbedring av rekkverkshøyde opp til dagens forskriftskrav.

Vedlikehold av overflater.
