Tilstandsrapport

Andelsleilighet i 2. etasje

Myraveien 35, andel 3, 8622 MO I RANA

Befaringsdato: 30.04.2024

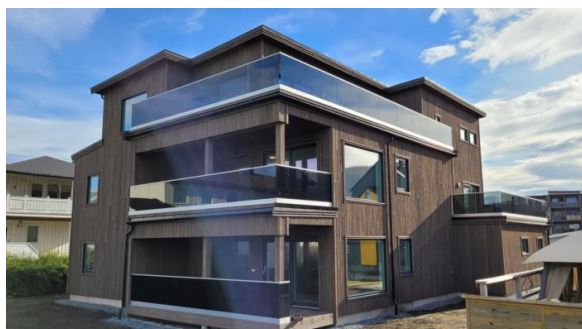
Terrasse oppført uten for fasade nordvest.

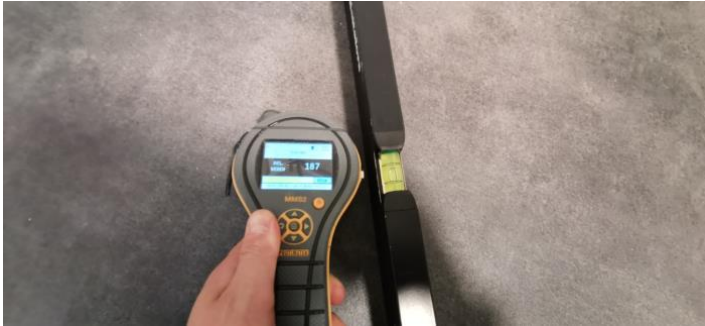
Det ble fuktmålt ved befaring, ingen unormale fuktverdier ble registrert.

Fuktmåling og kontroll av fall mot sluk.

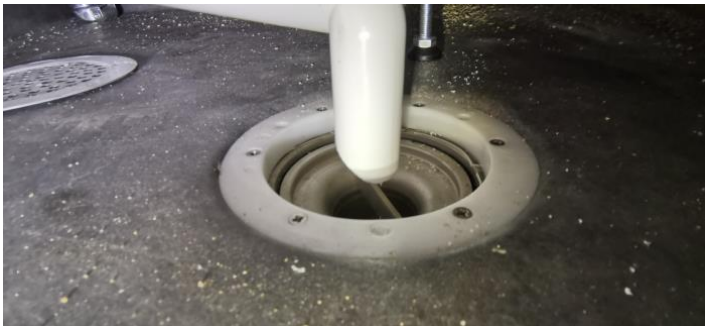
Plastsluk i gulvet under dusjkabinettet.

Kontroll av sluk.

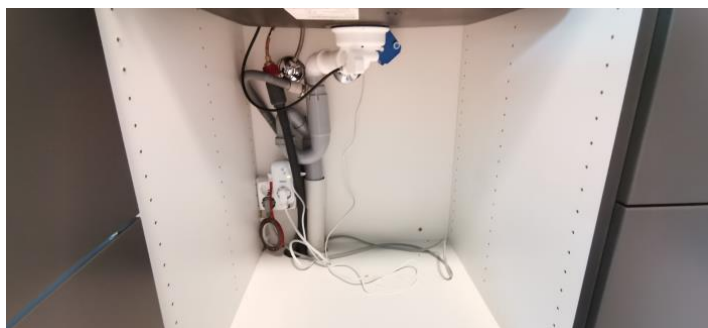
Kontroll av røropplegg under oppvaskkummen.

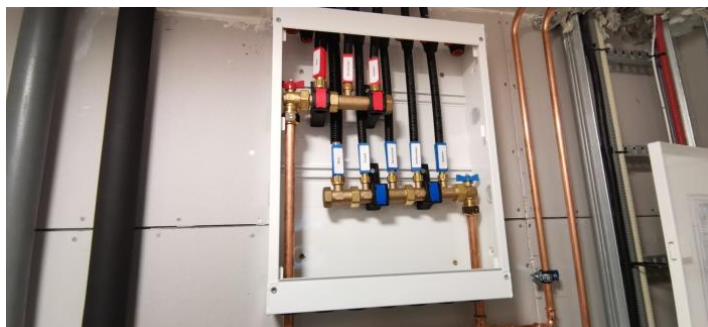
Leiligheten har vannrør av kobber og plast (rør i rør), fordelskap plassert i felles teknisk rom.

Kontroll av fordelskapet.

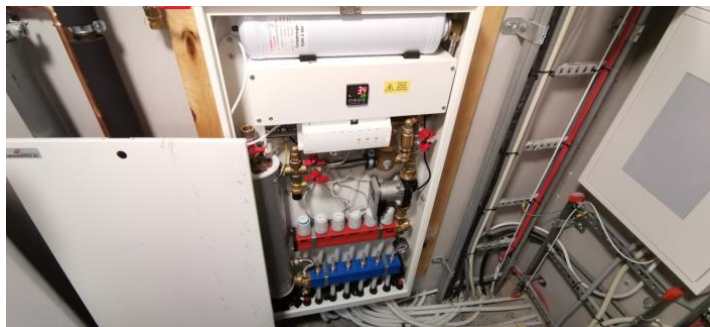
Fordelerskap plassert i felles teknisk rom.

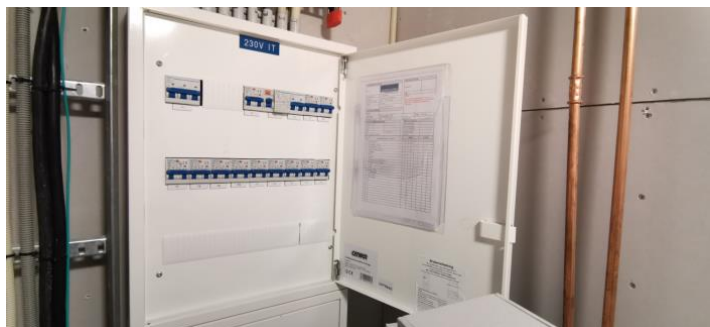
El-skap plassert i felles teknisk rom i 2. etasje.

Kontroll av el-skapet.
