# Tilstandsrapport

Boligbygg med flere boenheter

Aamodtalleen 9 , 2008 FJERDINGBY

Befaringsdato: 27.03.2026

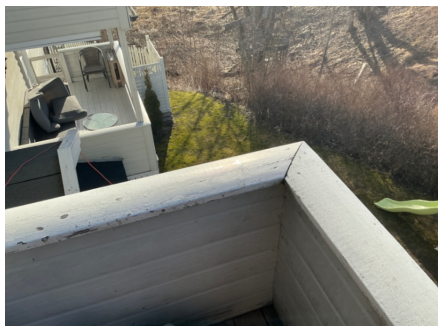
Det er registrert sprekker og avflassing i treverket. Forholdet gir økt fuktoptak og gjør treverket mer utsatt for videre slitasje og nedbrytning. Over tid øker dette risikoen for begynnende råteskader dersom vedlikehold uteblir. Jevnlig kontroll og vedlikehold må påregnes, og lokal utbedring eller utskifting av enkelte bord kan bli nødvendig.

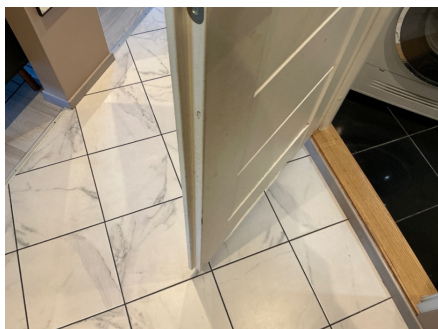
Innvendige dører er ifølge eier skiftet ut i 2020, men bærer stedvis preg av slitasje utover det som normalt kan forventes ut fra alder. Det er registrert enkelte hakk og merker, noe som medfører redusert overflatekvalitet og behov for vedlikehold eller kosmetiske utbedringer.

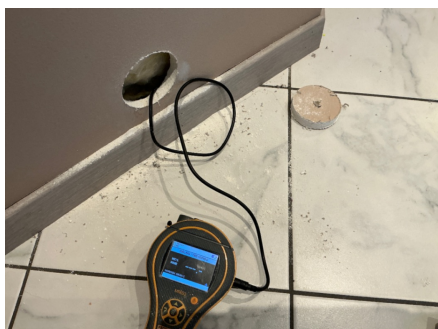
Vurderte forhold: Det er undersøkt om våtrommet kan ha en fuktskade gjennom hulltakning på utsiden av badet. Fuktmåler med piggelektrode er benyttet i veggkonstruksjonen, og det er gjort en visuell inspeksjon nær hullet. Målemetoden må ansees som en stikkprøvekontroll, og gir ingen garanti for andre deler av konstruksjonen. Resultatet påvirkes av valg av målested, dybde, tidligere bruk av rommet og oppbygning.

Måleresultat: Under 6 vektprosent.

På grunn av manglende tilgang bak dusjsonen, ble hulltakingen med fuktmåling utført utenfor områder som normalt er mer utsatt for fuktpåvirkning, og gir etter NS3600 TG IU. Dette kan imidlertid redusere påliteligheten av målinger og observasjoner.

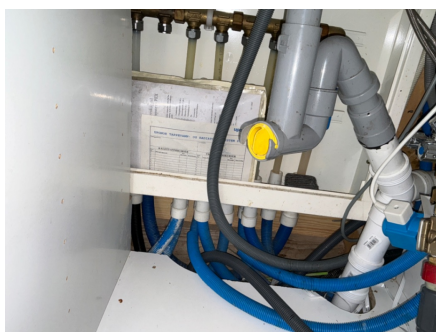
Vannfordelerskapet er ikke tett da det mangler front.

Dette betyr at dersom en lekkasje skulle oppstått fra rørene eller fordelerstokken, er tilstøtende vegg/konstruksjoner utsatt for vann som kan føre til skader.
