# Tilstandsrapport

📍 Lyngveien 18, 1963 FOSSER

# gnr. 57, bnr. 95

Rapportdato: 15.02.2023

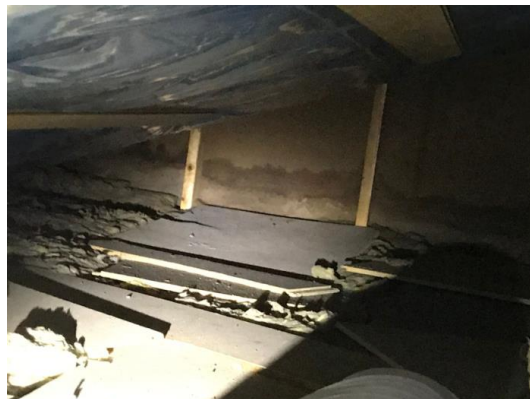
Takkonstruksjonen har A-takstoler i tre. Isolerte knekott. Lite kaltloft mot møne.  
Lite kaltloft mot møne ikke inspisert av takstmann grunnet manglende luke.  
Knekott mot øst ikke inspisert av takstmann.

Kondensmerker i vindtettplate.

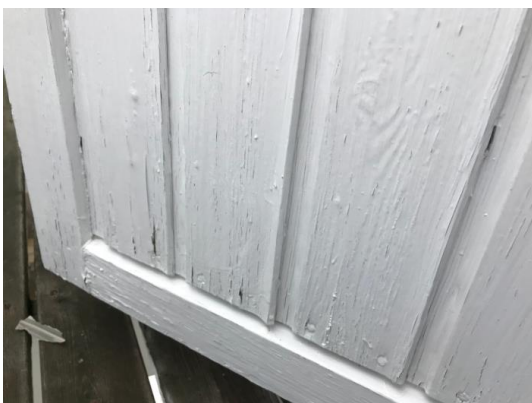
Stor værslitasje utvendig på terrassedører.

- Det er påvist dører med punkterte eller sprukne glassruter.
- Det er påvist dør(er) med fukt/råteskader.
- Karmene i dører er værslitte utvendig og det er sprekker i treverket.

Terrassedører fra byggeår med stor værslitasje utvendig i karm/treverk. Begynnene råteskader i terrassedør 1.etg. samt punktert glass i terrassedør på soverom i 1.etg.  
Entredør i kjeller med småskader/slitasje innvendig og utvendig.

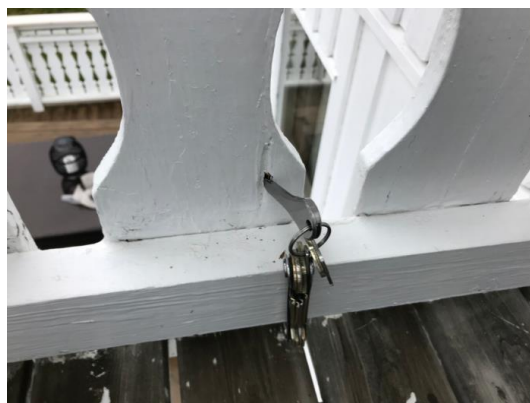
Råteskader i rekkverk.

- Rekkverket er for lavt i forhold til dagens krav til rekkverkshøyder.
- Det er påvist fukt/råteskader i konstruksjonen.

Det er råteskader i rekkverksbord og stor værslitasje/begynnende råte i topp-bord.

- Det er ikke krav om utbedring av rekkverkshøyde opp til dagens forskriftskrav.
- Råteskadet trekledning må skiftes ut.

Det er ikke krav om endring av rekkverkshøyde til dagens krav.  
Råteskadede deler i rekkverk må påregnes skiftet ut.

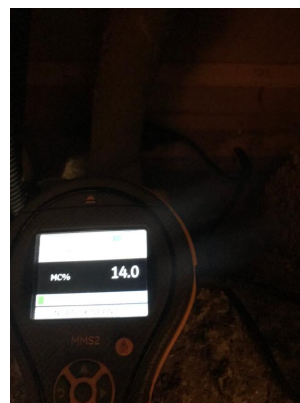
Hulltaking er foretatt uten å påvise unormale forhold. Det ble målt på bakside av dusjkabinett fra bod.

Måleresultat med pigger i treverk.

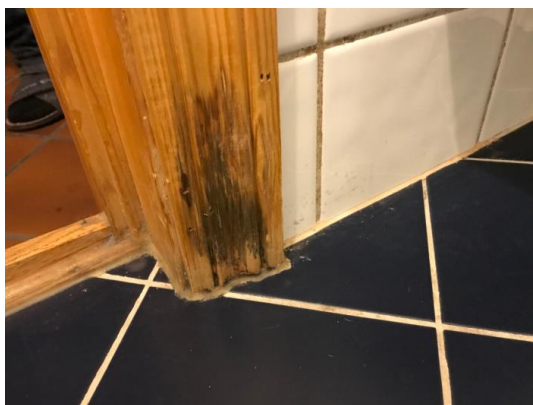
Gulvet er flislagt. Rommet har panelovn som varmekilde.  
Begrenset fall på gulv. Synlig fuktskade, sorte merker på listverk på dør.

Fuktskade på dørlist.

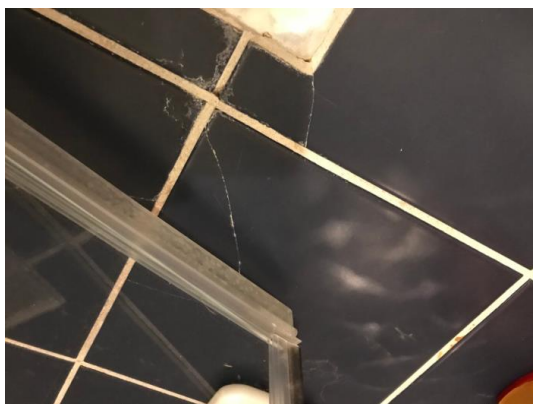
Sprekker i fliser.

- Det er påvist at flisfuger har riss/sprekker.
- Det er påvist at høydeforskjell fra topp slukrist til gulv/synlig topp membran ved dørterskel er mindre enn 25 mm.
- Det er påvist at noen fliser har bom (hulrom under)

- Påviste skader må utbedres.
- Gjennomføre ytterligere undersøkelser og foreta utbedring av skade.

Det anbefales nærmere undersøkelser av årsak til skade på fliser. Og utbedring/utskifting av fliser.

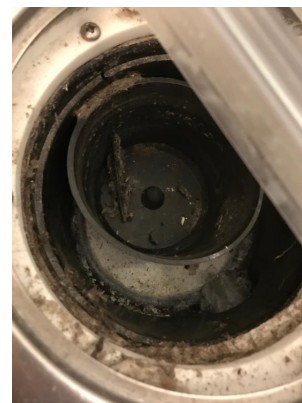
Det er plastsluk og smøremembran med ukjent utførelse.  
Det er synlig klemt mansjett i sluk. Det er ukjent alder og ukjent utførelse på membran i bad.

Synlig mansjett i sluk.

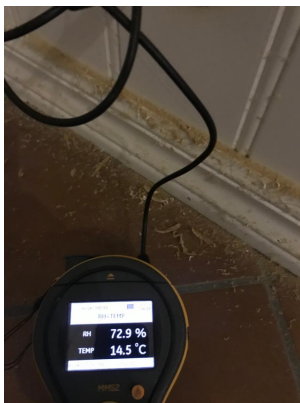
Måleresultat med probe i vegg.

- Det er registrert symptom på fuktskader

Det ble målt 70% relativ luftfuktighet ved 14,5° med probe i vegg. Det ble målt 16.9% fuktighet i treverk i vegg. Målte verdier er noe høye for innvendig vegg i bolig.

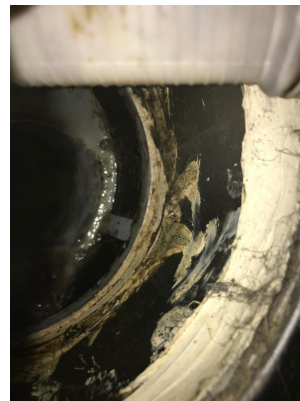
Smøremembran i gulv og vegger med ukjent utførelse. Plastsluk under dusjkabinett.

Slukforhøyer limt med silikon.

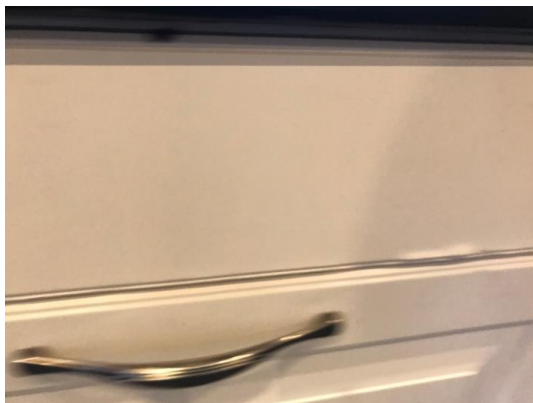
Svelleskade i front under oppvaskkum.

- Det er påvist fuktskjolder i overflater.

Skade i front under oppvaskkum og noe «svelleskader» i sokkel.

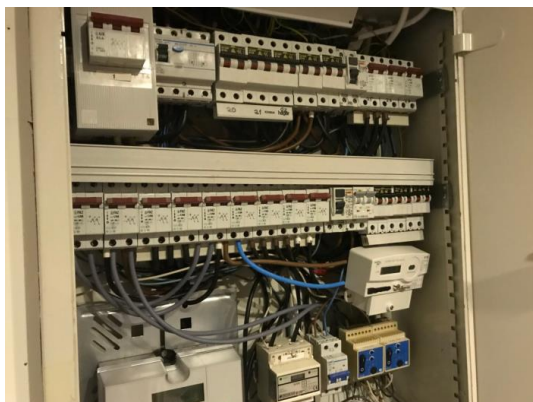
Ufullstendig kursfortegnelse.

Manglende deksler i skap.

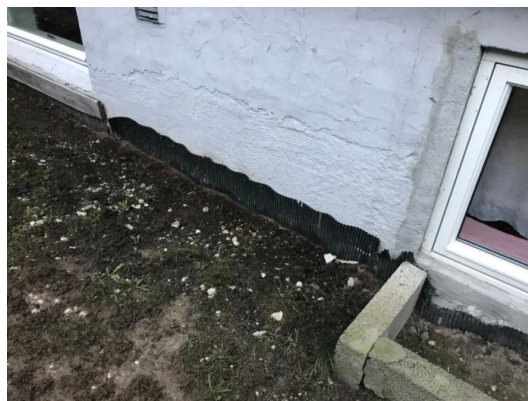
Drenering antatt fra byggeår.  
Mulig at drenering på vegg under terrasse er lagt nytt i forbindelse med oppsetting av terrasse. Iht. eier.  
Synlig grunnmurplast rundt boligen. Manglende topplist/klemlist på grunnmurplast.

Manglende klemlist

- Det er avvik:
- Mer enn halvparten av forventet levetid på drenering er overskredet.
