Tilstandsrapport

Enebolig

Brennåsvegen 11, 4647 BRENNÅSEN

Rapportdato: 16.02.2026

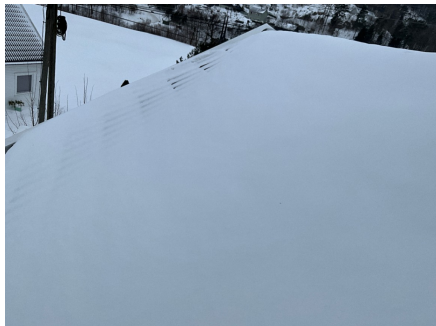
Taktekkingen er av betongtakstein. Grunnet store mengder snø er taket besiktiget fra bakkenivå. Tilstandsgrad 1 er satt på bakgrunn av alder på tekkingen.

- Taktekking er snødekt, alder eller materiale er ukjent og derfor ikke nærmere vurdert.

Det er ikke avdekket synlige skader fra tilgjengelig inspeksjonspunkt. Dette utelukker imidlertid ikke at det kan foreligge skader eller mangler som kun kan avdekkes ved besiktigelse direkte på takflaten.

- Det bør foretas nærmere undersøkelser av taktekking når taket er snøfritt.

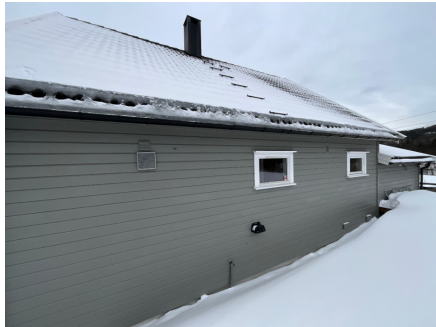
Takrenner, nedløp og beslag av metall.

- Det mangler snøfangere på hele eller deler av taket, men det var ikke krav om dette på byggemeldingstidspunktet.

- Fare for snø fra taket ved manglende snøfangere.

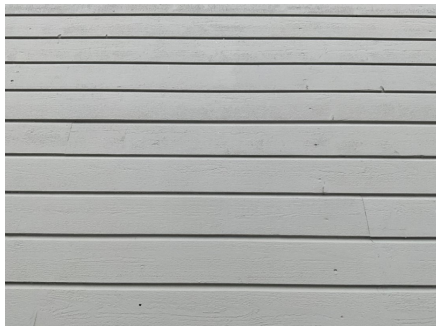
Veggene har trekonstruksjon av ukjent utførelse. Fasade/kledning har liggende bordkledning.

Det er ikke avdekket synlige skader fra tilgjengelig inspeksjonspunkt.

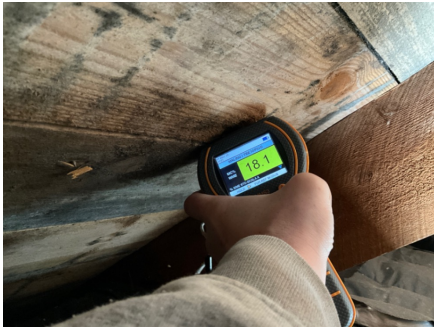
- Det er begrenset/dårlig ventilering av takkonstruksjonen.
- Det er påvist fuktskjolder/skader i takkonstruksjonen.

Gavlveggene på bygget er kledd om med ny vindtetting og i denne forbindelsen er det ikke etablert egen lufting, dette gjør at det på befaringsdagen er noe fuktig (målt 17 vektprosent) i undertaket.

18 vektprosent i undertaket.

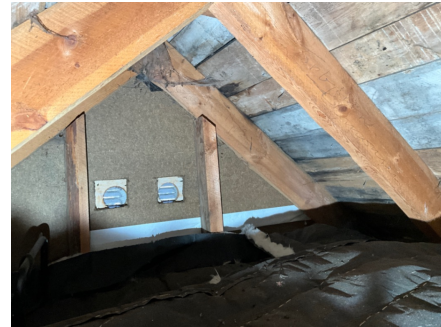
Lufting sammen med veggene vil gjøre at det vår og høst kommer varm fuktig luft fra baksiden av kledningen rett opp på kaldtloftet. Dette vil gjøre hele konstruksjonen fuktig.

Lufting sammen med ytterveggene.

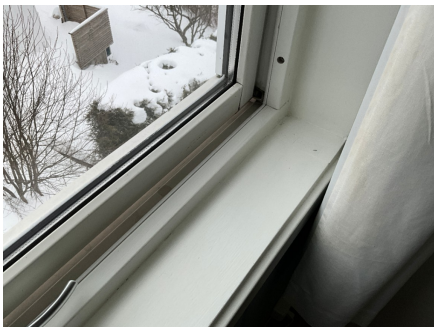
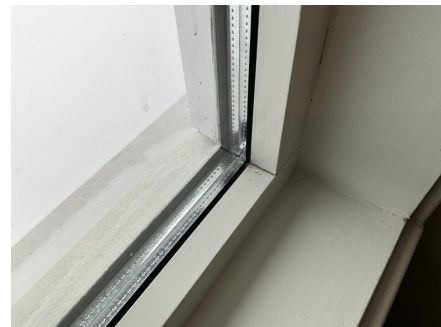
Bygningen har malte trevinduer med 2-lags glass. Enkelte få glass av eldre dato. Enkelte vinduer er funksjonstestet for heng i hengsler og tetting, uten å finne nevneverdig avvik. Årlig justeringer/smøring av vinduer må forventes.

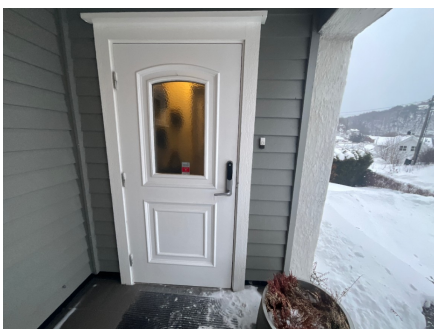
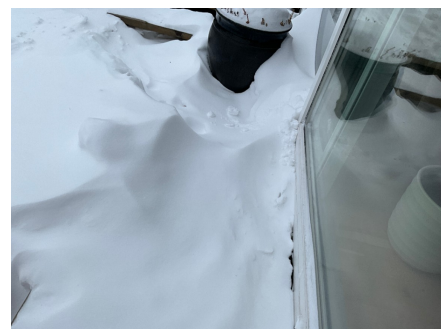
Bygningen har malt hovedytterdør og skyvebalkongdør i malt tre. Eldre port av tre. Bygningen har malt hovedytterdør og malt balkongdør i tre. Ytterdør og verandadør er funksjonstestet for heng i hengsler og tetting, uten å finne nevneverdig avvik. Årlig justeringer av dører må forventes. Verandadører som er montert nær platting bør holdes rene for snø, det må forventes noe mer vedlikehold på værutsatte dører.

Bør holdes fritt ved snø, foringer levetiden betraktelig.

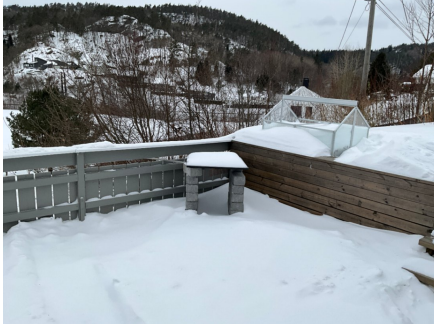
Veranda er snødekket og ikke vurdert.

- Det bør foretas nærmere undersøkelser av balkong/terrasser når den er snøfri.

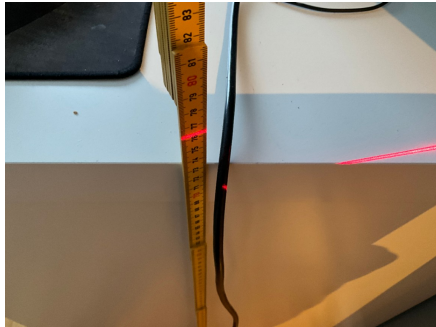
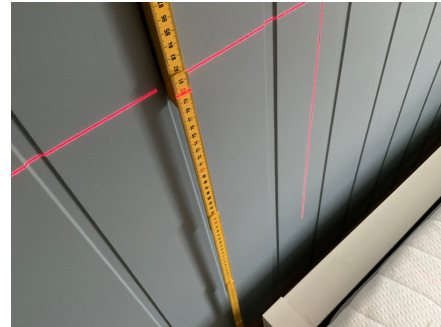
- Målt høydeforskjell på over 30 mm gjennom hele rommet. Tilstandsgrad 3 gis med bakgrunn i standardens krav til godkjente måleavvik.

Avvik målt på loftet viser over 30 mm gjennom hele rommet, avviket skyldes sannsynligvis at deler av boligen er oppført på fjell mens andre deler står på sprengt masse.

Kostnadsestimat: 100 000 - 200 000

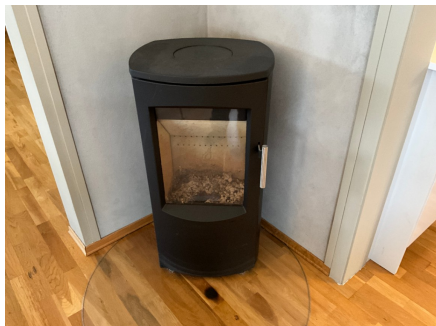
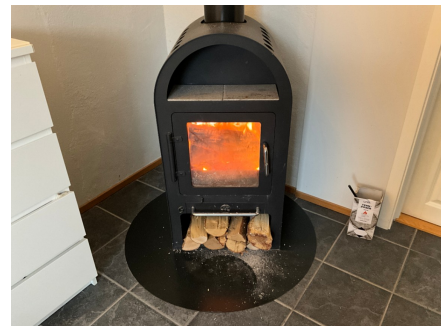
Boligen har mursteinspipe og vedovn. Vedovn av nyere dato i 1. etasje.

- Mer enn halvparten av forventet brukstid er passert på pipe.
- Det er merket etter "renning" rundt pipen på loft. Dette indikerer at det kan oppstå kondens i pipen, eller at den ikke er/har vært tilstrekkelig regnsikret over yttertaket.
- Tilstandsgrad 2 gis når bygningsdelen har vesentlige avvik. Bygningsdelen skal enten ha feil utførelse, en skade eller symptomer på skade, sterk slitasje eller nedsatt funksjon. Graden gis når bygningsdelen trenger vedlikehold eller tiltak i nær fremtid. Graden skal også brukes når delen er gammel og det er grunn til å varsle om faren for skader på grunn av alderen, eller når det er grunn til å overvåke delen spesielt på grunn av fare for større skader eller følgeskader.

Mer enn halvparten av forventet brukstid er oppbrukt på pipeløp, tiltak kan påregnes.

- Tidspunkt for piperehabilitering nærmer seg.

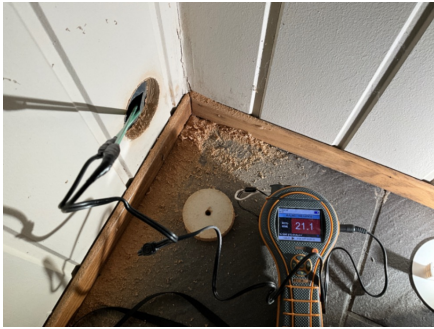
Bakkant av boligen ligger under terreng. Det er ved hulltaking målt fukt. Hulltaking er foretatt i gangen.

- Det er gjennom hulltaking påvist høyt fuktnivå inne i trekonstruksjonen i hulltakingen, men ikke påvist fuktskader i dette området. Høy luftfuktighet kan over tid føre til muggvekst eller sverting av materialer. Samtidig kan materialer og konstruksjoner bli ødelagt.
- Det er konstatert høyt fuktnivå og synlig skade i vegg.

Ved hulltaking er det kun registrert avvik helt i hjørnet av bygget. Eier opplyser at det var vanskelig å få til en ordentlig utvendig fuktsikring rundt hjørnet. Dette er da sannsynligvis årsaken. Fuktighet i garasje må forventes.

- Konstruksjonene må sikres mot råte, sopp og skadedyr.
- Anbefaler tiltak i rom under terreng og/eller på dreneringen da høy fuktighet på sikt vil kunne resultere i mugg/råte i treverket.
- Plast mot terreng vil kunne resultere i at fukt fra utsiden lukkes inne i konstruksjonen, med dertil fare for ytterligere råteskader i veggen. Kostnad må sees i sammenheng med punkt drenering, da også denne må fikses for å få det 100% tørt i rommet.

Kostnadsestimert: 100 000 - 200 000

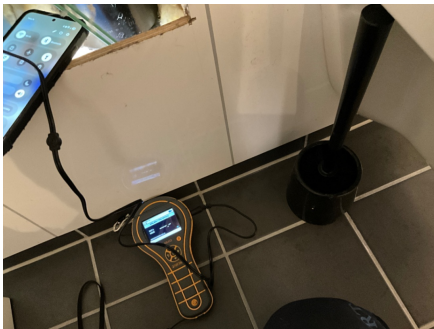
- Det er påvist at eventuelt lekkasjevann fra rør i rør system ikke ledes til sluk eller annen kompenserende løsning.

- Det bør foretas tiltak på anlegget som sikrer bedre løsning på eventuelt lekkasjevann fra rør i rør system.
