# Tilstandsrapport

Åkle 1, 4724 IVELAND

# gnr. 31, bnr. 45, snr. 7

Rapportdato: 15.09.2025

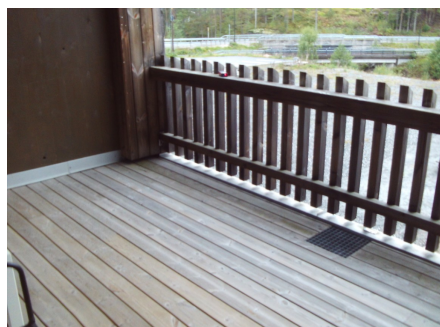
### TG 1 Balkonger, terrasser og rom under balkonger

Større overbygget terrasse med tilhørende rekkverk.

Deler av terrassen

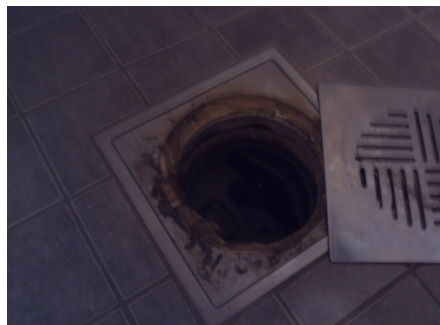
## ! TG 1 Sluk, membran og tettesjikt

Smøremembran med ukjent utførelse og en sluk i dusjhjørne.

Sluk i dusjhjørne.

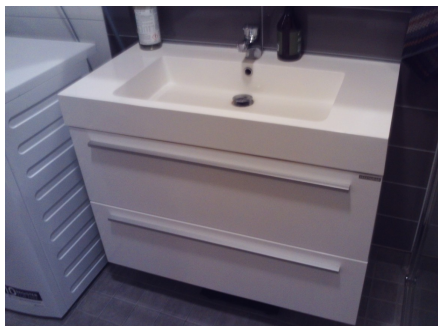
## ! TG 1 Sanitærutstyr og innredning

Rommet har innredning med nedfelt servant, toalett, dusjvegger/hjørne og opplegg for vaskemaskin.

Innredning.

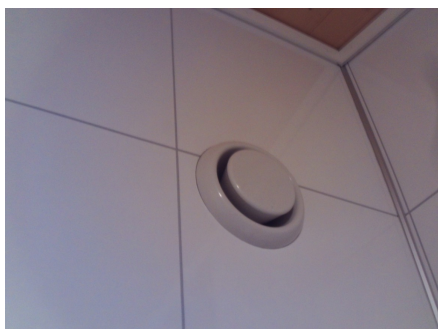
Det er balansert ventilasjon av rommet.

Avtrekk i vegg.

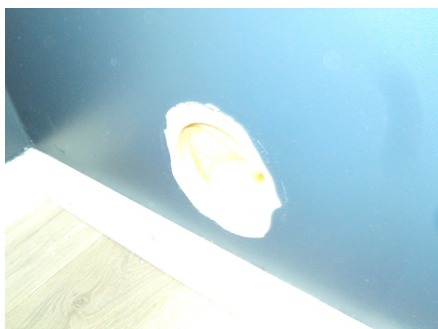
Hulltaking er foretatt fra soverom mot dusjhjørne, uten å påvise unormale forhold.

Hulltaking fra soverom mot dusjhjørne.

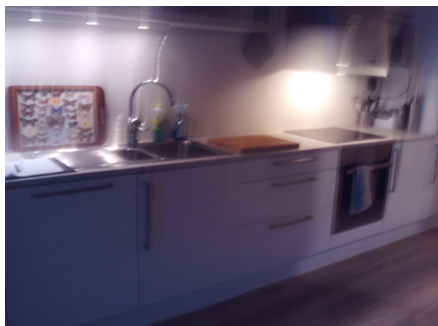
Laminatgulv, massivtre elementer i himling og malte slette vegger.  
Innredning med slette fronter.

Deler av innredningen.

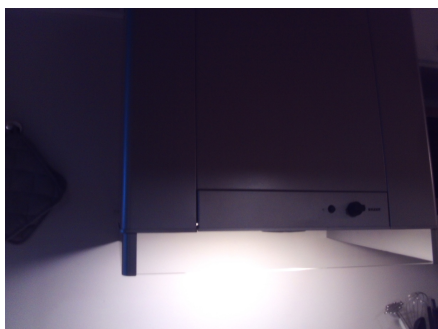
Det er avtrekk via balansert anlegg.

Ventilator.

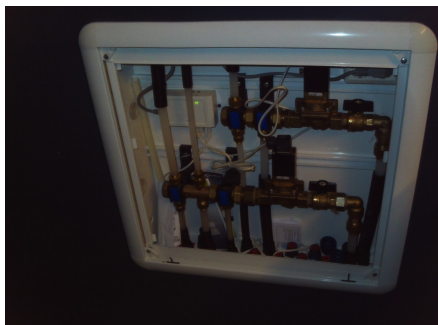
Innvendige vannledninger er av plast (rør i rør) med tilhørende fordelerskap på soverom.

Fordelerskapet er plassert på soverom

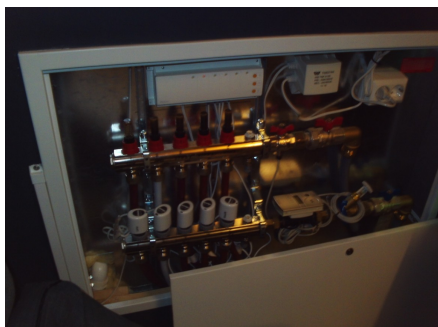
Er lagt opp gulvarme i hele leiligheten med tilhørende fordelerskap på soverommet.

Fordelerskapet for gulvarme og varmtvann.

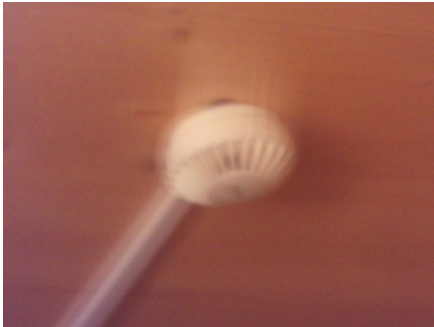
Leiligheten har røykvarsler og brannslukningsapparat. Felles varslingssystem i bygget.

Felles varslingsystem.
