# Tilstandsrapport

Fritidsbolig

Lindvikvegen 53, 5583 VIKEDAL

Oppdragsnr.: 20159-1490

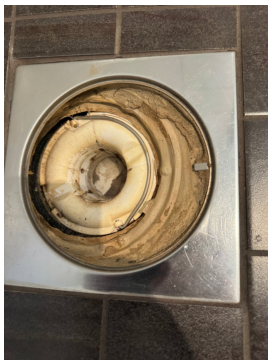
Det er 2 sluker, en i dusj og en under boblekaret.

Sluk i dusj

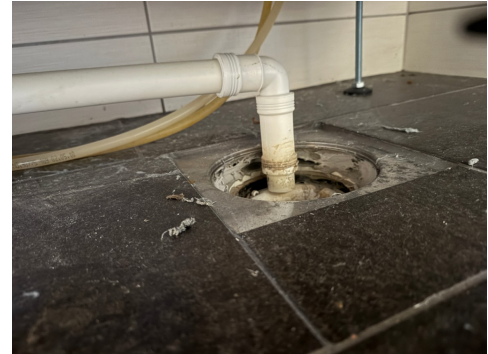
Sluk under badekar

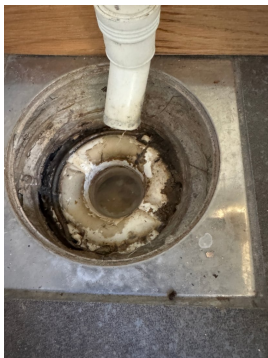
Det er ingen membran på gulvet.

- Det er fare for fukt i konstruksjoner.

Gulvet har fotlister og ingen membran. Hvis lekkasjevann renner på gulv, kan det føre til fuktskader i veggene.

Anbefale å skifte ut fotlister med sokkelfliser.

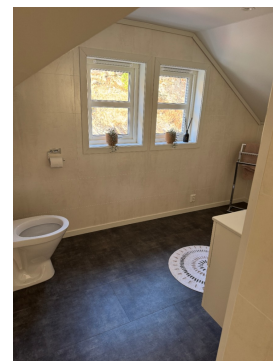
Toalettrom med laminatgulv og malte plater på vegg og tak.  
Gulvmontert kvernetoalett. (En elektrisk biologisk "tissedo") og baderomsmøblement med nedfelt vask.

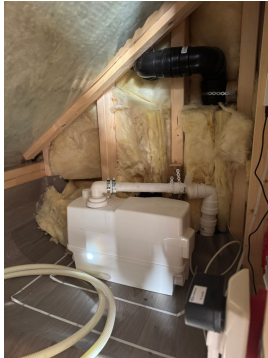
Toalettkasse i kott ved siden.
