# Tilstandsrapport

Fritidsbolig/hytte

Nesnaveien 458, 8616 MO I RANA

Befaringsdato: 15.05.2025

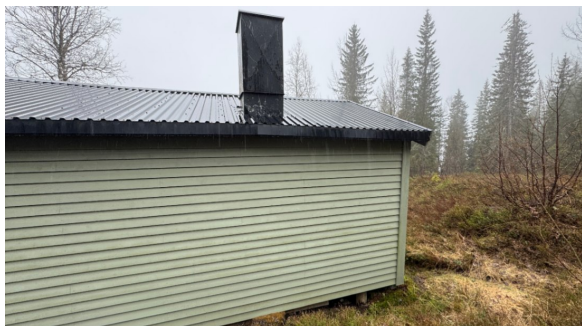
Takrenne mangler på fasade mot nord. Det er ikke montert snøfangere.

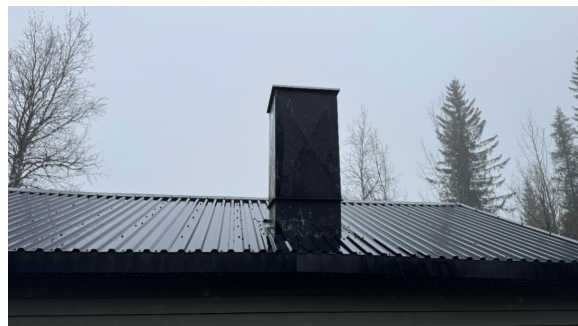
Det mangler tilfredsstillende adkomst til pipe for feier.

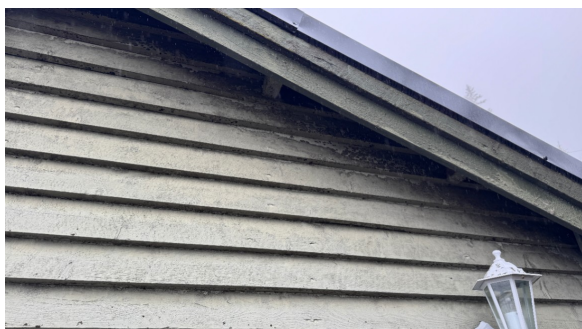
Det er registrert noe soppvekst på bordkledningen.

Utskifting av bordkledning mot øst og sør bør påregnes.

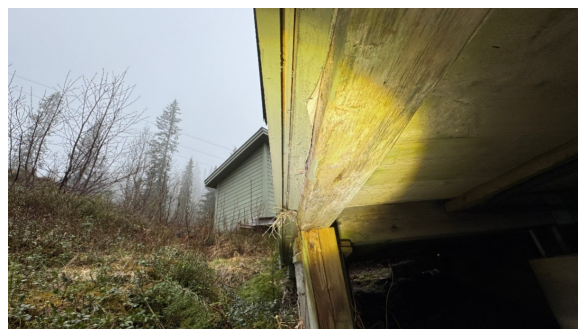
- Det bør foretas tiltak for å bedre lufting av kledningen.
- Uten tilstrekkelig lufting bak bordkledningen kan fuktighet som trenger inn bak bordene eller gjennom veggen innenfra ikke tørke opp. Dette skaper ideelle forhold for råtesopp og muggvekst.

Det er ingen lufting bak bordkledningen.

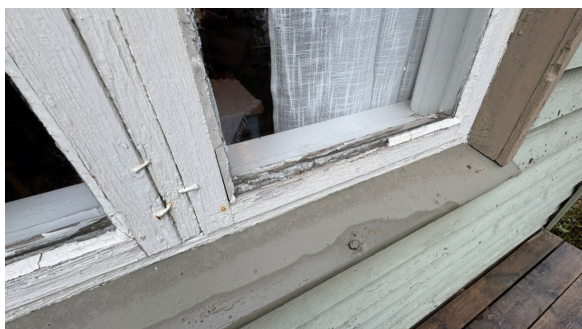
- Karmene i vinduer er slitte og det er sprekker i trevirket.

Værslitte vinduer.

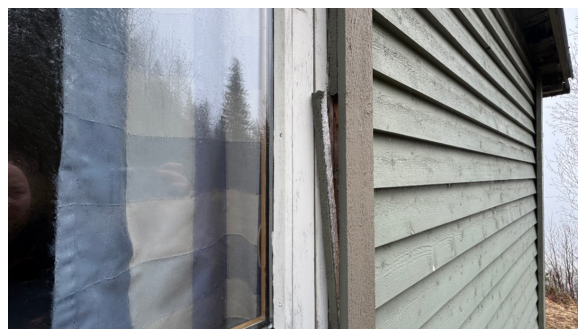
Vinduer fra byggeår har noe begrenset isolasjonsevne.  
Omremming rundt det ene vinduet har skader.

Omremming rundt vindu har skade.

Omremming rundt vindu bør repareres.

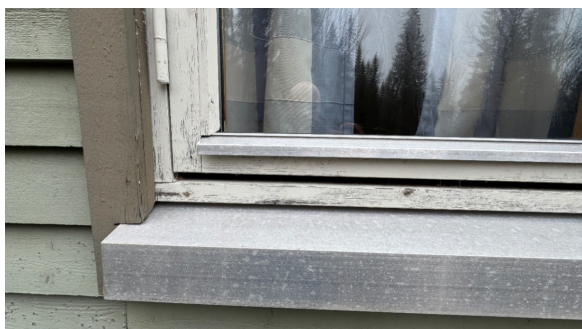
Værslitte vinduer.

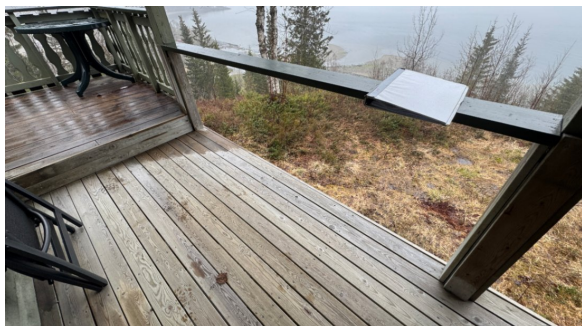
Åpninger i rekkverk er ikke i henhold til krav i dagens forskrifter, åpninger skal inntil en høyde på 0,75 m være maksimum 10 cm. Horisontal avstand mellom terrasse og rekkverk skal være maksimum 5 cm.

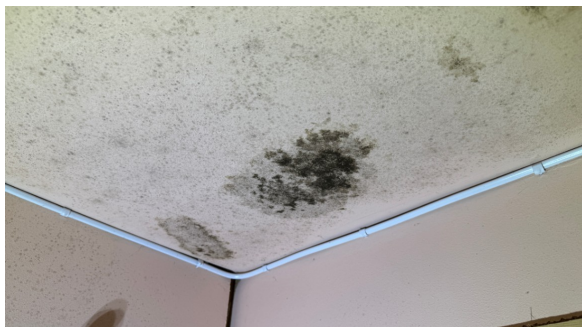
Soppvekst i himling i utvendig bod.

Nærmere undersøkelser angående soppvekst i boden må påregnes.

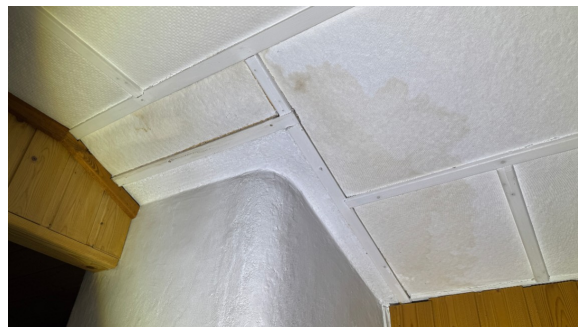
Det er registrert noe fuktmerker i himling rundt pipen etter en tidligere lekkasje.

Det er registrert noe fuktmerker i himlingen rundt pipen.

Umiddelbare tiltak ansees ikke som nødvendig.

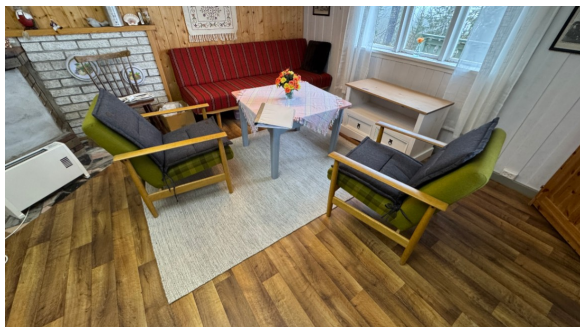
- Målt høydeforskjell på over 20 mm innenfor en lengde på 2 meter. Tilstandsgrad 3 gis med bakgrunn i standardens krav til godkjente måleavvik.
- Målt høydeforskjell på over 30 mm gjennom hele rommet. Tilstandsgrad 3 gis med bakgrunn i standardens krav til godkjente måleavvik.

Målt høydeforskjell på 33 mm innenfor en lengde på 2 meter ble målt i stuen, dette er mer enn hva NS 3600 tillater av toleranseavvik.

Målt høydeforskjell på 42 mm gjennom hele rommet ble målt i stuen, dette er mer enn hva NS 3600 tillater av toleranseavvik.

Største målte planavvik er målt i stuen.

Kostnadsestimat er for oppretting av planavvik, og tar ikke hensyn til:

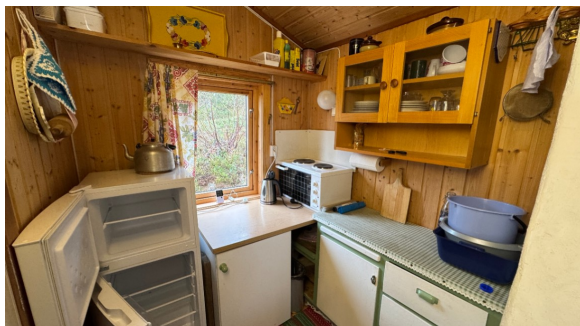
Det er ingen mekanisk avtrekk på kjøkkenet.

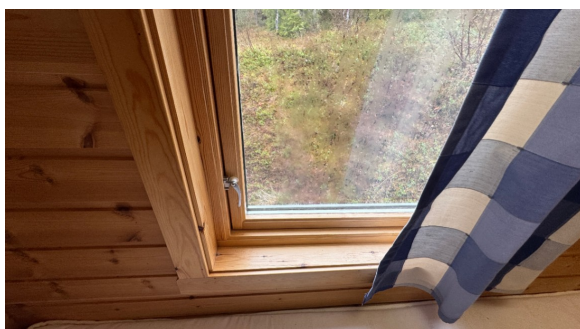
Hytta har ingen ventilering ut over åpning av vindu.

- Det bør etableres veggventiler/vindusventiler i alle oppholdsrom som ikke har det.

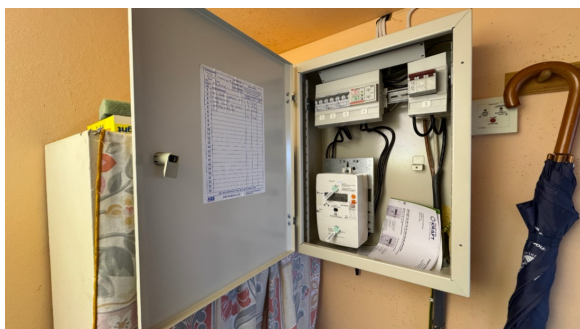
Kontroll av el-skap og kursfortegnelse.

**Utbedring av eventuelle avvik må påregnes.**

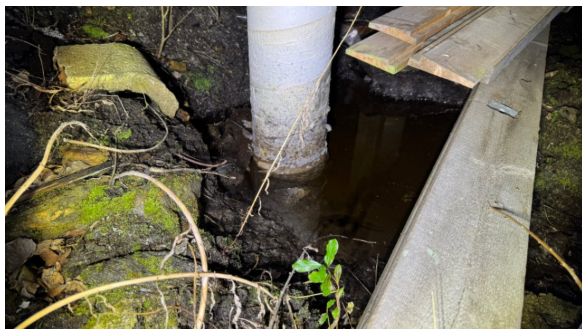
Det er registrert stående vann ved enkelte søyler under hytta.

Det bør foretas terrengjusteringer for å lede vann bort fra hytta.

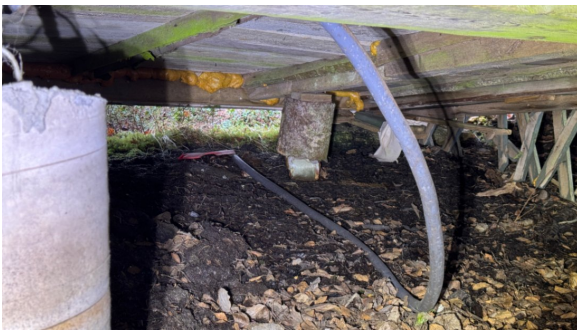
Det er registrert at enkelte søyler av tre har noe skjevheter og noe provisorisk opplagring.

Utskifting av søyler og fundament på enkelte søyler må påregnes.
