Nesnaveien 458, 8616 MO I RANA

# Fritidseiendom, beliggende på "toppen" av verden.

# Tilstandsrapport

Befaringsdato: 15.05.2025

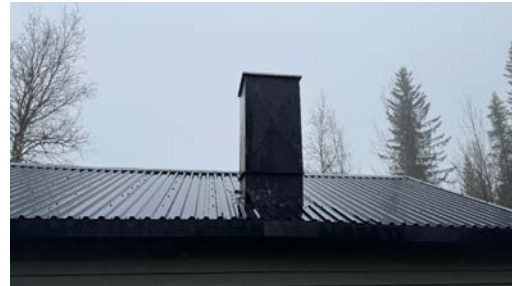
Takrenne mangler på fasade mot nord. Det er ikke montert snøfangere.

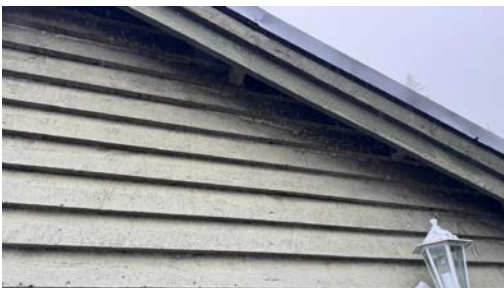
Det er registrert noe soppvekst på bordkledningen.

- Det bør foretas tiltak for å bedre lufting av kledningen.
  - Uten tilstrekkelig lufting bak bordkledningen kan fuktighet som trenger inn bak bordene eller gjennom veggen innenfra ikke tørke opp. Dette skaper ideelle forhold for råtesopp og muggvekst.
- Utskifting av bordkledning mot øst og sør bør påregnes.

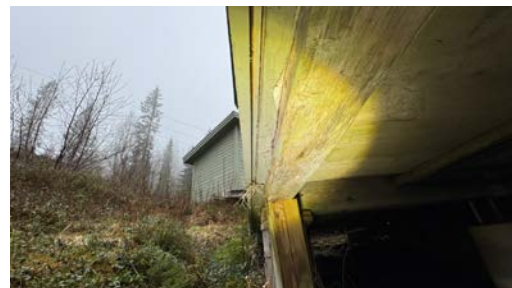
Det er ingen lufting bak bordkledningen.

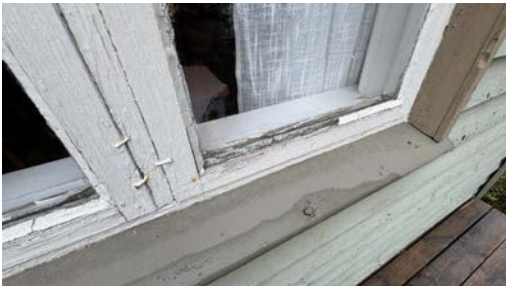
- Karmene i vinduer er slitte og det er sprekker i trevirket.

Værslitte vinduer.

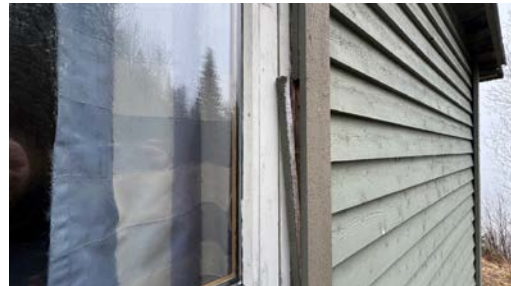
Vinduer fra byggeår har noe begrenset isolasjonsevne.  
Omremming rundt det ene vinduet har skader.

Omremming rundt vindu har skade.

Omremming rundt vindu bør repareres.

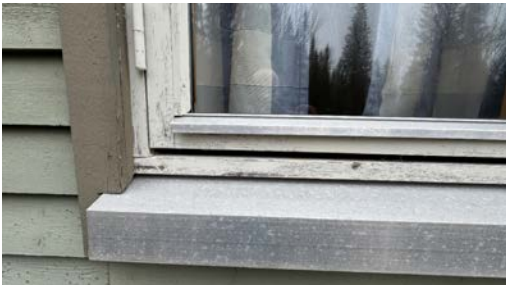
Værslitte vinduer.

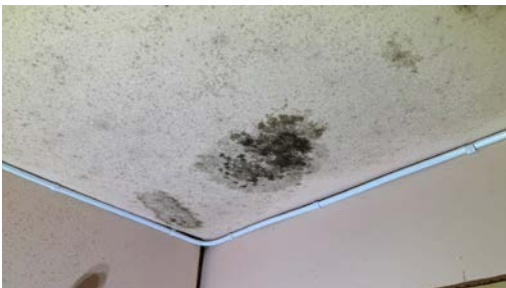
Soppvekst i himling i utvendig bod.

Nærmere undersøkelser angående soppvekst i boden må påregnes.

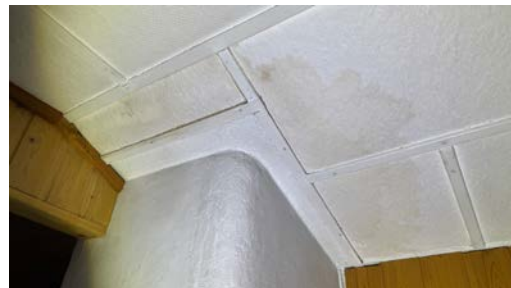
Det er registrert noe fuktmerker i himling rundt pipen etter en tidligere lekkasje.

Det er registrert noe fuktmerker i himlingen rundt pipen.

Umiddelbare tiltak ansees ikke som nødvendig.

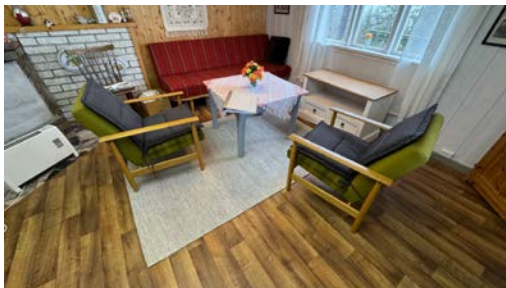
Målt høydeforskjell på 33 mm innenfor en lengde på 2 meter ble målt i stuen, dette er mer enn hva NS 3600 tillater av toleranseavvik.

Målt høydeforskjell på 42 mm gjennom hele rommet ble målt i stuen, dette er mer enn hva NS 3600 tillater av toleranseavvik.

Største målte planavvik er målt i stuen.

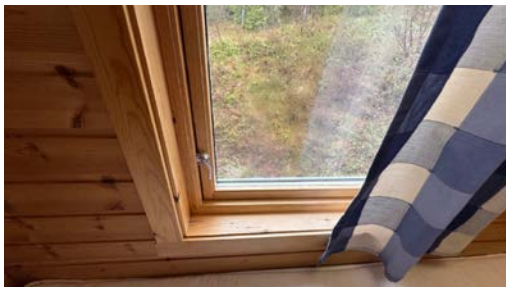
Hytta har ingen ventilering ut over åpning av vindu.

- Det bør etableres veggventiler/vindusventiler i alle oppholdsrom som ikke har det.

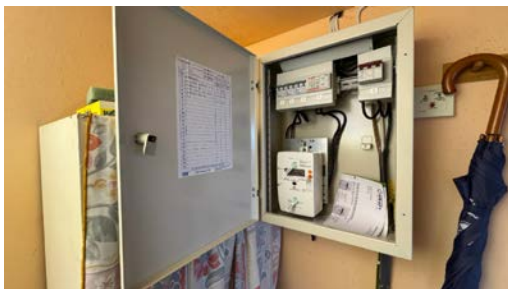
Kontroll av el-skap og kursfortegnelse.

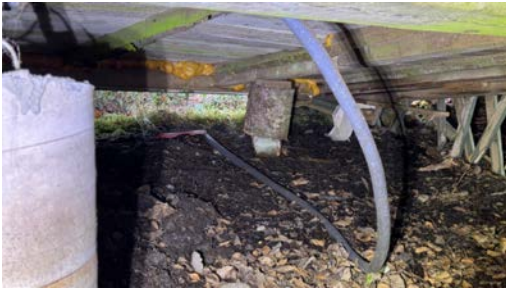
Det er registrert at enkelte søyler av tre har noe skjevheter og noe provisorisk opplagring.

Utskifting av søyler og fundament på enkelte søyler må påregnes.
