# Tilstandsrapport

Selveieleilighet i firemannsbolig

Revelveien 12, 8626 MO I RANA

Rapportdato: 24.11.2025

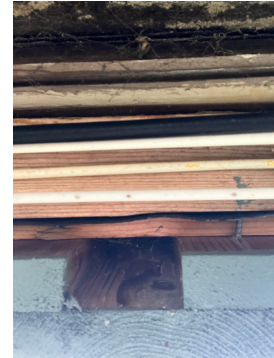
- Musesperre må etableres.
- Kledning er i behov av overflatebehandling.

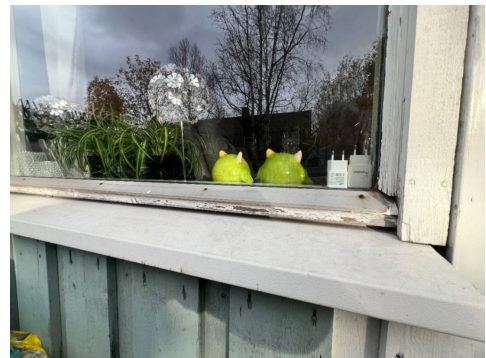
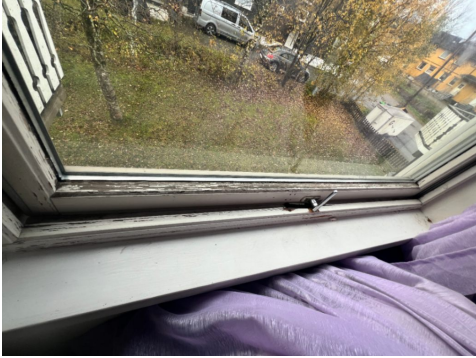
- Det er påvist at enkelte vinduer er vanskelig å åpne/lukke.
- Det er påvist vinduer med fukt/råteskader.

Soveromsvindu er fuktskadet og vanskelig å stenge. Baderomsvindu er fuktskadet.

- Det må påregnes noe vedlikehold og at enkelte vinduer må skiftes ut.
- Vinduer med råteskader må erstattes med nye.

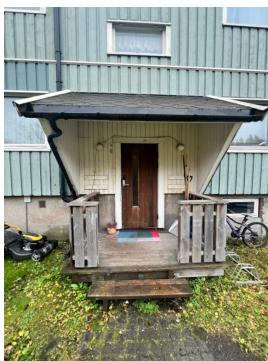
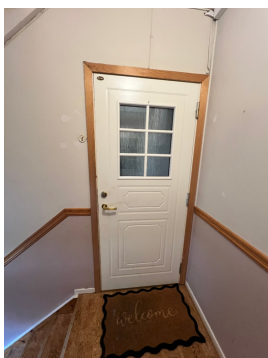
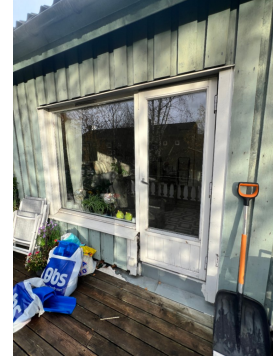
- Det er påvist avvik rundt innsetningsdetaljer.
- Karmene i dører er værslitte utvendig og det er sprekker i trevirket.
- Det er avvik:

Leilighetsdøren må byttes.

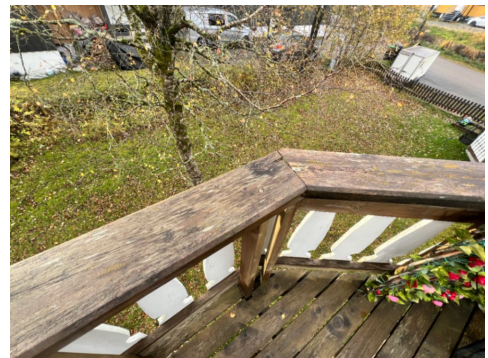
Altan av impregnerte materialer med adkomst fra stue. Altanen er ca 12m<sup>2</sup>. Rekkverk av stående profilerte bord.

- Det er ikke krav om utbedring av rekkverkshøyde opp til dagens forskriftskrav.
- Vedlikehold av overflater

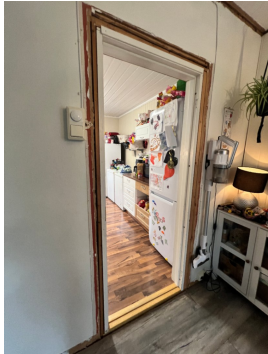
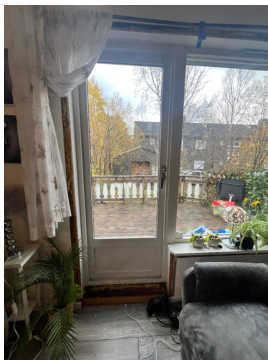
Avvik må utbedres.

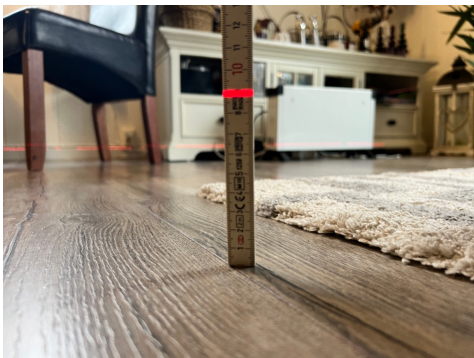
Tilstandsgrad 3 gis med bakgrunn i standardens krav til godkjente måleavvik.

Det ble målt ett planavvik på 35 mm i stue.

- For å få tilstandsgrad 0 eller 1 må høydeforskjeller rettes opp. Det vil imidlertid sjelden være økonomisk rasjonelt som et enkeltstående tiltak i en bolig som dette. Dersom boligen en gang skal renoveres, kan man vurdere slike tiltak.

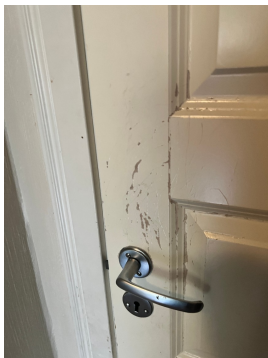
- Det er påvist avvik som tilsier at det bør foretas tiltak på enkelte dører.

Det er skader på soveromsdør.

- Det bør foretas tiltak på enkelte dører.

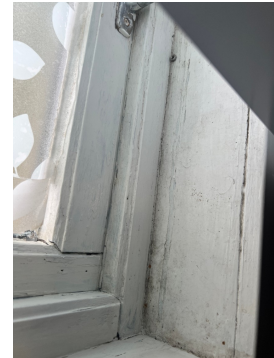
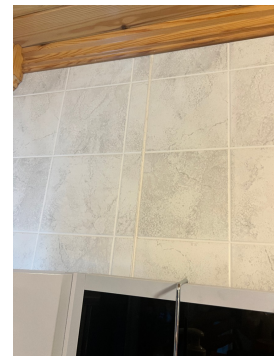
- Det er vindu/dør med ikke fuktbestandige materialer i våtsonen (ved vask, dusj, badekar, osv.), løsningen eller byggematerialet er uegnet.
- Det er avvik:

Det er fuktskadet vindu bak dusjkabinett.

- Skru hull må tettes.

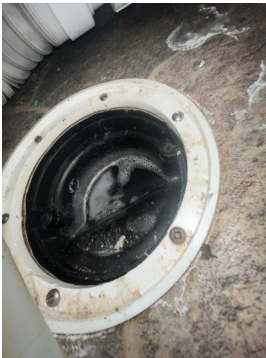
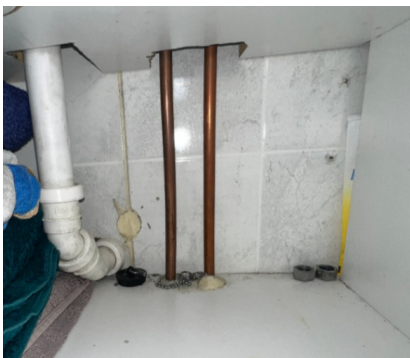
Badet har tett terskel og sikret mot skade i naborom ved en eventuell lekkasje. Når badet renoveres må fall til sluk utføres forskriftsmessig.

- Det er viktig å merke seg at levetiden til en membran varierer basert på kvalitet, installasjon og bruk. Eldre membraner kan bli sprø og sprekke opp, noe som fører til at de mister sin vanntettende funksjon. Dette kan resultere i vannlekkasjer gjennom vegger og gulv og fuktskader.
- Når sluket har begrenset tilgang, er det vanskelig å rengjøre sluket og å inspisere den for å oppdage skader i membranen/fuger rundt sluket, som er avgjørende for å forhindre lekkasjer.
- Avvik må utbedres.

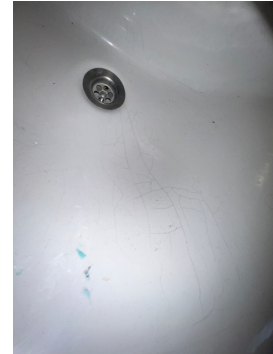
- Det er påvist riss/sprekker i utstyr på våtrommet.
- Det er riss i servant.

- Riss er vanligvis overfladiske skader i servantens overflate eller glassur. Konsekvensene av riss er hovedsakelig kosmetiske.

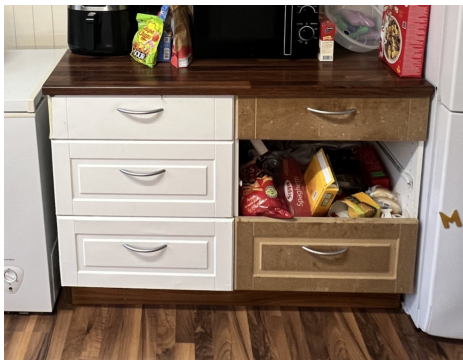
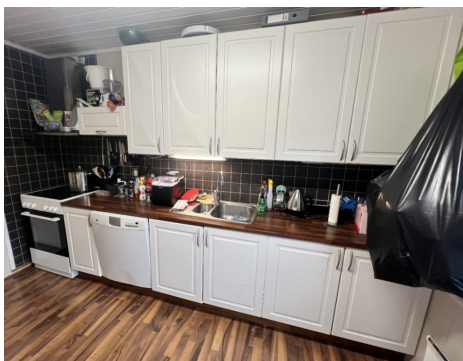
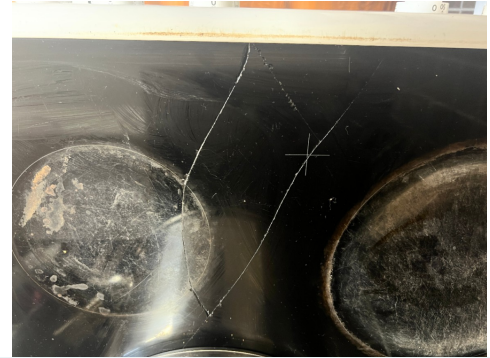
- Det er påvist skader på overflater/kjøkkeninnredning utover normal slitasjegrad.

Det er skader i/løs laminat på noen fronter samt noen fronter mangler laminat.

Det skade/bulk i front på oppvaskmaskin.

- Platetopp må byttes.

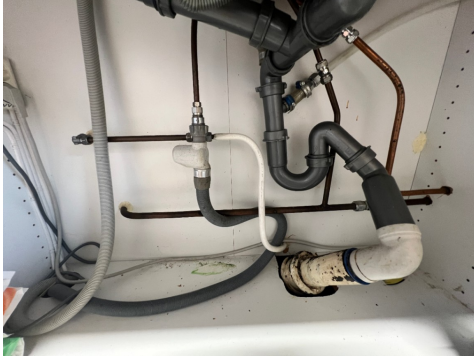
Røropplegg under kjøkkenbenk

Det er synlige avløpsrør av plast tilkoblet hovedstamme av soil.

- Det er ikke behov for utbedringstiltak siden anlegget fungerer i dag, men ut ifra alder kan skader plutselig oppstå på eldre anlegg.
